# Tilstandsrapport

📍 Skullerudskogen 35 B, 1188 OSLO

# gnr. 168, bnr. 142

Oppdragsnr.: 22617-1019

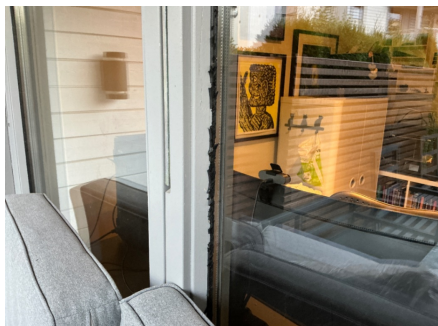
- Det ble ved stikkprøver registrert vinduer som tar i karmen ved en enkel funksjonstest.

Dette kan føre til økt slitasje og gjøre vinduet hard å åpne eller lukke. Justering anbefales.

- Det er registrert skader på utvendig gummitetting på enkelte vinduer.

Skader på utvendig gummi tetting.

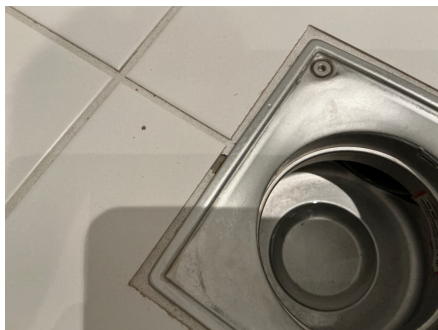
- Det er sprekker og avskallinger i fuger.

Dette kan tyde på høy fuktbelastning over tid og potensielt fuktskader i underliggende konstruksjon.

Avskalling i fug rundt sluk.

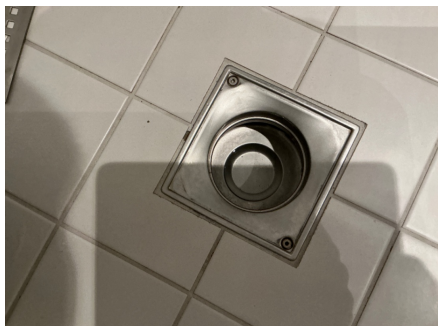
- Membranen kan ikke konstateres visuelt, og det foreligger ikke dokumentasjon som etter vurderingskriterier i NS3600 gir TG 2.

- Membranen har passert halvparten av forventet levetid.

Når membranen eldes, svekkes den gradvis og kan utvikle mindre utettheter som slipper fukt ned i konstruksjonen. Hvor raskt dette skjer avhenger av kvalitet, utførelse og bruk, og regelmessig tilsyn er viktig. En full oppgradering med nytt tettesjikt må påregnes på sikt, selv om det er vanskelig å si nøyaktig når.

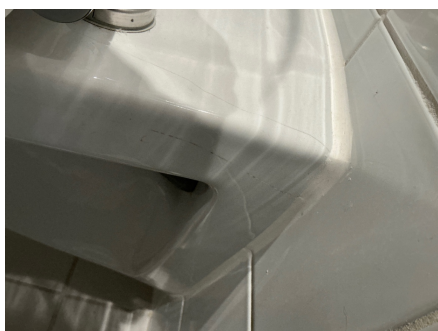
- Det er registrert sprekker i toalettet. Sprekkene går fra vegg og utover på skålen. Det anbefales å følge med på sprekken. Om de blir lengre eller større må man vurdere å bytte toalettet.

Sprekker i toalettet.

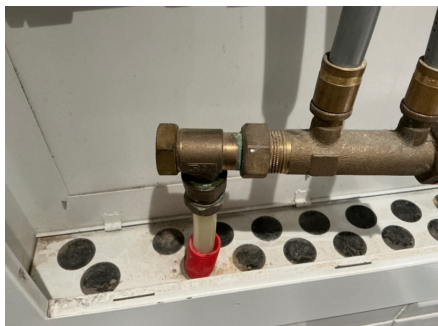
- Det er registrert noe korrosjon på vannrørene i fordelerskapet.

Korrosjon svekker metallet over tid og øker risikoen for utettheter. Graden av korrosjon er imidlertid vurdert som mindre, og tiltak er derfor ikke ansett som nødvendig slik forholdet er nå, men dersom korrosjonen utvikler seg eller det oppstår tegn til lekkasjer (drypping), er tiltak nødvendig.

Korrosjon på fordelerstokken.

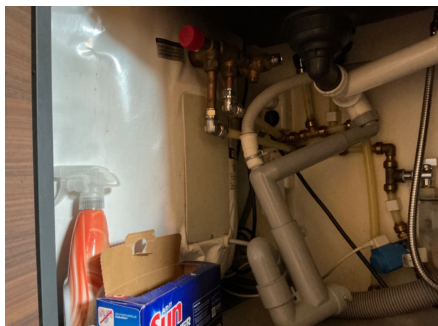
Eldre beredere har økt mulighet for lekkasje, redusert kapasitet og høyere energibruk. Utskiftning må påregnes innen nær fremtid.

- Lekkasesikringen på berederen er ikke tilfredsstillende.

Ved drypp eller større lekkasje kan vann spre seg til omkringliggende konstruksjoner.

Bereder i kjøkkenbenk.
