# Kleppelundvegen 1 4350 KLEPPE

## Tilstandsrapport Eierskifte

Boligtype: Leilighet i boligblokk

Byggeår: 2011

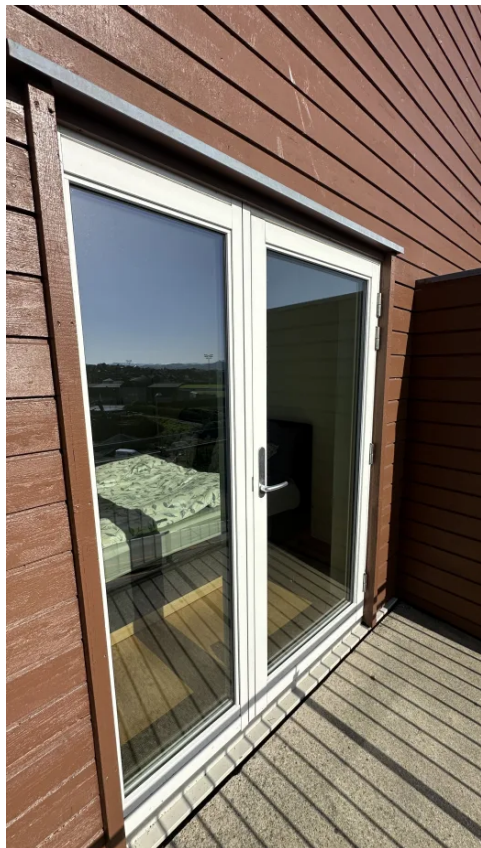
### 6.2 Vinduer og dører

**TG-2**

Vinduer og dører er fra byggeåret, normal slitasje i overflater, pakninger og beslag.

- Ytterdører er stedvis utav lodd/vater og noe stri å betjene, ingen registrert kondens/følgeskader.
- Mindre svelling i nedre del av foring til balkongdør, ingen registrert fukt ved overflatemåling.

Mindre justering av ytterdører, generell behandling av hengsler og beslag.

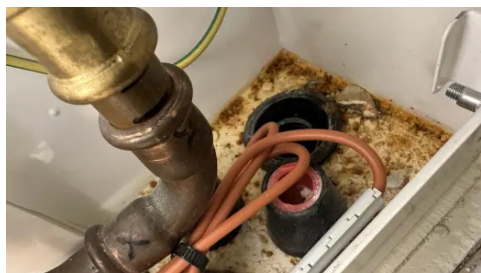
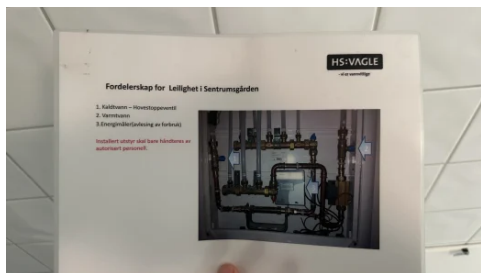
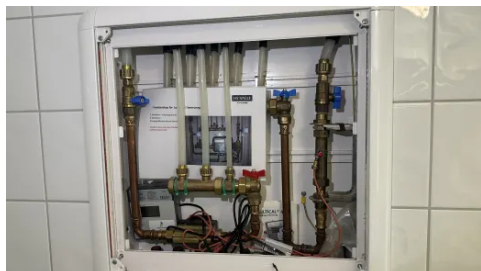
## 6.7 Vannledninger

-Noe mindre korrodering i bunn av fordeler skap for vann, ingen registrert lekkasje.

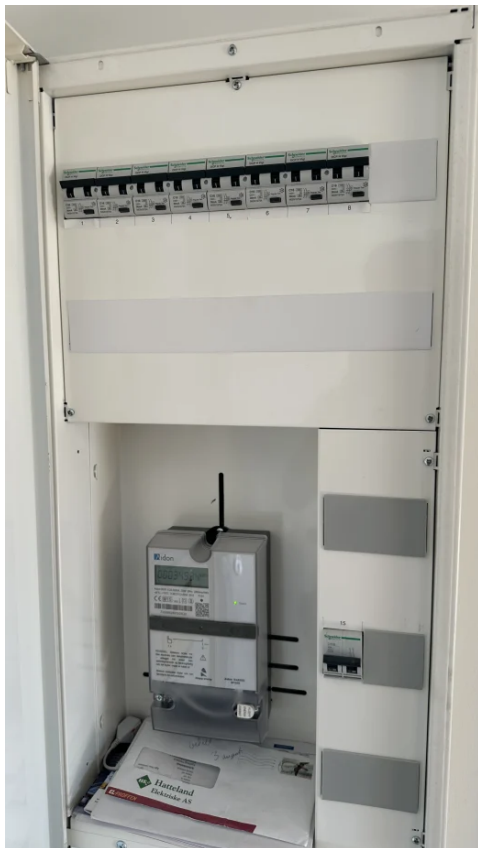
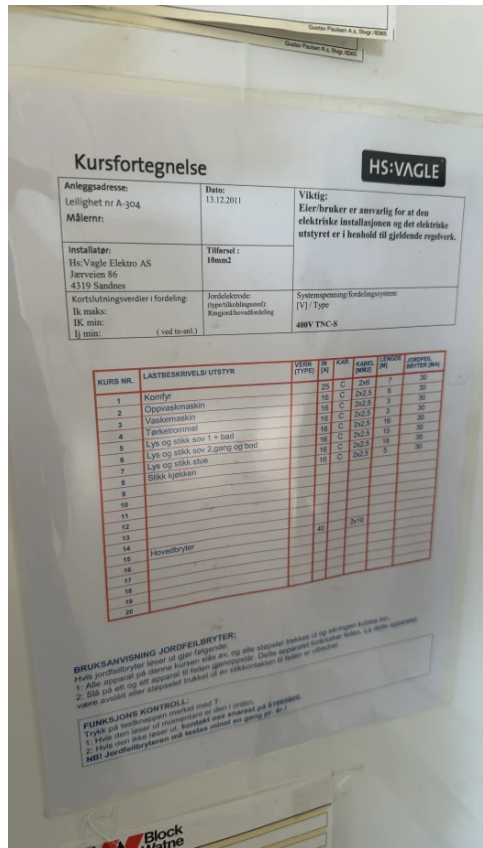
## 6.8 Elektrisk

TG-2

TG-2 er satt pga. manglende dokumentasjon/ samsvarserklæring på deler av anlegget, anbefales innhentet.

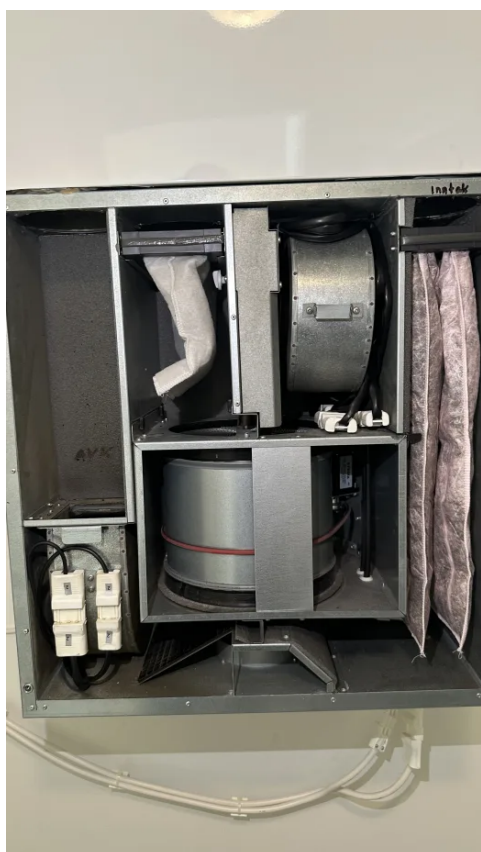
## 6.9 Ventilasjon

Bygningen har balansert ventilasjon, kanaler bør renses med jevne mellomrom for at avtrekket skal opprettholde kapasiteten (ca hvert 5 år).  
Det ble ikke registrert tilfredstillende avtrekk/tilluft ved enkel kontroll på befaringsdagen. Dette kan føre til kondensskader med manglende tiltak.

Nærmere kontroll/utbedring av ventilasjons aggregat.
