# Tilstandsrapport

📍 Kleivveien 57A , 1356 BEKKESTUA

# gnr. 18, bnr. 100, snr. 35

Rapportdato: 20.01.2026

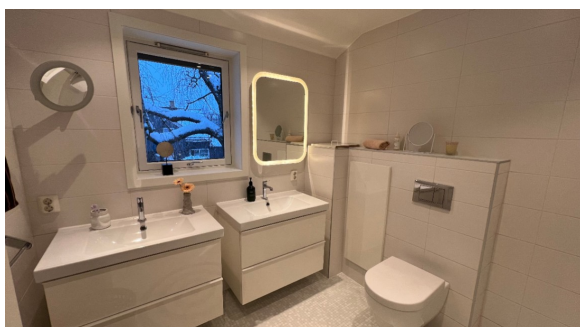
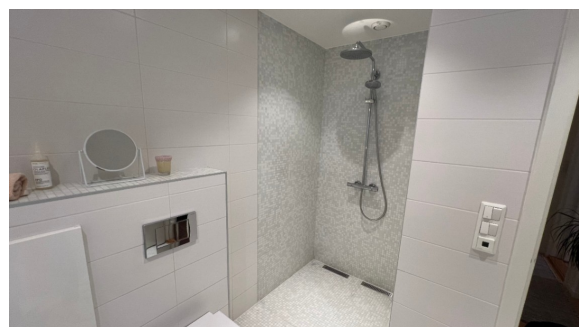
## 2. ETASJE > BAD

- Det er vindu/dør med ikke fuktbestandige materialer i våtsonen (ved vask, dusj, badekar, osv.), løsningen eller byggematerialet er uegnet.

Konsekvens:  
Vindu i våtsone kan være utsatt for fuktpåvirkning.

Tiltak:  
Det anbefales at vindu og tilhørende foring overflatebehandles med fuktsikre løsninger tilpasset våtsone, i henhold til gjeldende TEK.

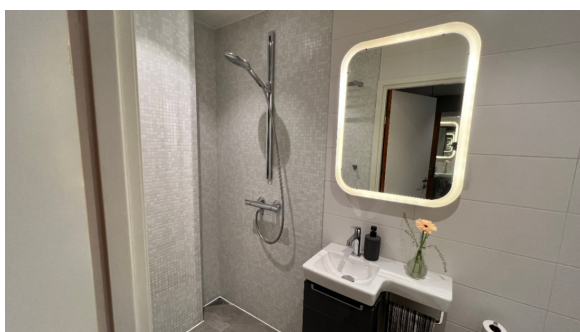
## 1. ETASJE > BAD

- Det er vindu/dør med ikke fuktbestandige materialer i våtsonen (ved vask, dusj, badekar, osv.), løsningen eller byggematerialet er uegnet.

Dør i våtsone kan være utsatt for fuktpåvirkning.

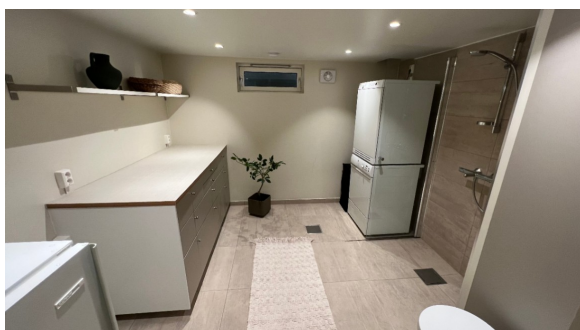
## UNDERETASJE > BAD/VASKEROM

Det er påvist sprekk i vegg.

Sprekk i vegg på bad kan gi redusert tetthet i overflaten.

Sprekken bør utbedres slik at overflaten igjen fremstår tett og hel.
