Riisløkka 14A, 1614 FREDRIKSTAD

**Spennende enebolig | Utsikt og gode solforhold | Vakre uteområder | 2 bad og 2 kjøkken**

Nøkkelinformasjon

Befaringsdato: 19.09.2024      Rapportdato: 19.09.2024      Oppdragsnr.: 13784-3088      Referansenummer: ZC5541

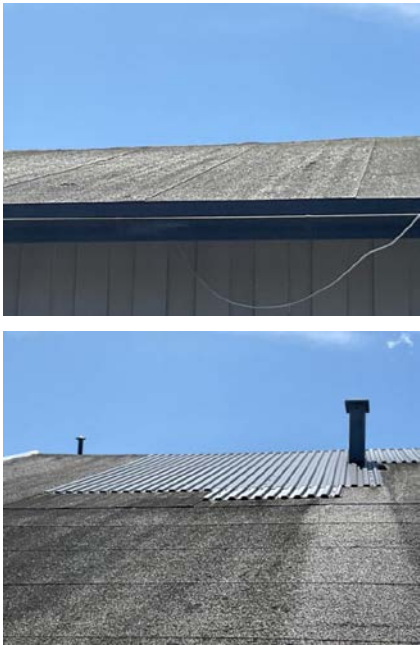
Deler av taket er tekket med korrugerte stålplater, antatt lokalt utbedret pga tidligere lekkasje.

- Vurdering av avvik:**
- Mer enn halvparten av forventet brukstid er passert på taktekkingen.
  - Mer enn halvparten av forventet brukstid er passert på undertak.

- Konsekvens/tiltak**
- Tidspunkt for utskiftning av taktekking nærmer seg.
  - Overvåk tilstanden jevnlig. For å få tilstandsgrad 0 eller 1 må tekkingen skiftes ut, men tidspunktet for når dette er nødvendig er vanskelig å si noe om.
  - Tidspunkt for utskiftning av undertak nærmer seg.

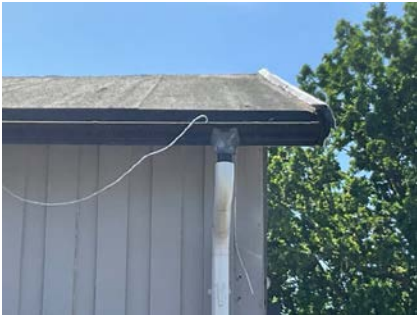
### Nedløp og beslag

Takrenner og nedløp av plastbelagt stål.

- Vurdering av avvik:**
- Det mangler snøfangere på hele eller deler av taket, men det var ikke krav om dette på byggemeldingstidspunktet.
  - Mer enn halvparten av forventet brukstid er passert på renner/nedløp/beslag.

- Konsekvens/tiltak**
- Det er ikke krav om utbedring opp til dagens krav.
  - Overvåk tilstanden jevnlig. For å få tilstandsgrad 0 eller 1 må beslag/renner/nedløp skiftes ut, men tidspunktet for når dette er nødvendig er vanskelig å si noe om.

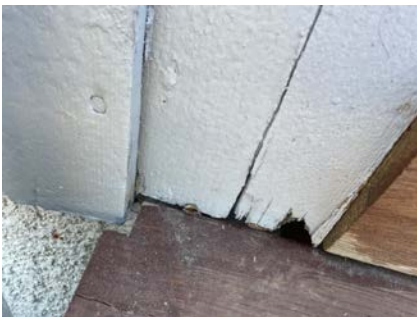
### Veggkonstruksjon

Yttervegger i bindingsverk med stående kledning.

- Vurdering av avvik:**
- Det er påvist spredte råteskader i bordkledningen.
  - Det er værslitt/oppsprukket trevirke/trepaneler.

- Konsekvens/tiltak**
- Lokal utbedring/utskiftning bør utføres.
  - Råteskadet trekledning må skiftes ut.

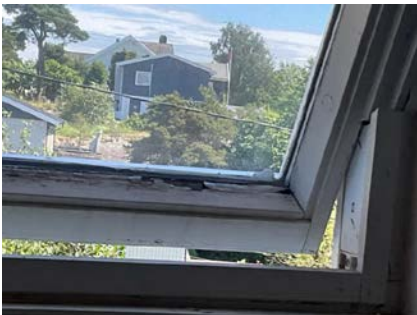
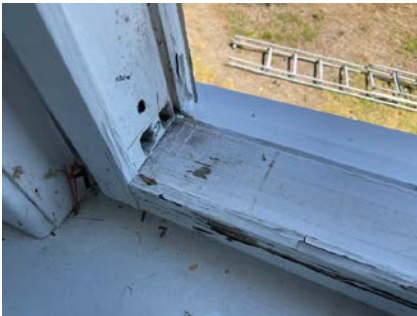
- Vurdering av avvik:**
- Karmene i vinduer er slitte og det er sprekker i trevirket.
- Flere vinduer har også innvendige kondensskader.

- Konsekvens/tiltak**
- Det må foretas lokal utbedring.
  - Det må påregnes noe vedlikehold og at enkelte vinduer må skiftes ut.

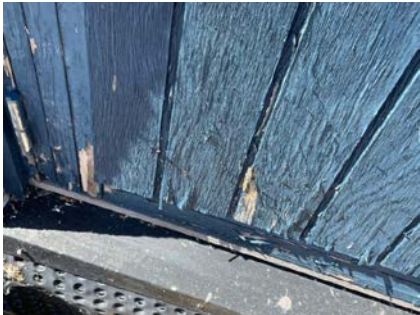
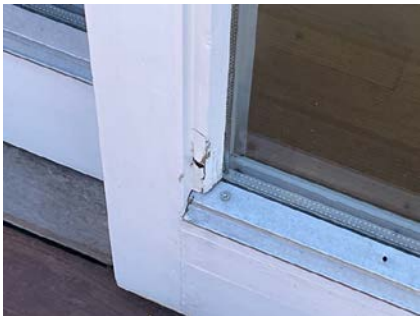
### Dører

- Karmene i dører er værslitte utvendig og det er sprekker i trevirket.
- Dører har råteskader.

Råteskader gjelder ytterdør til krypkjeller.

- Det må påregnes noe vedlikehold og at enkelte dører må skiftes ut.
- Råteskadede dører må skiftes ut.

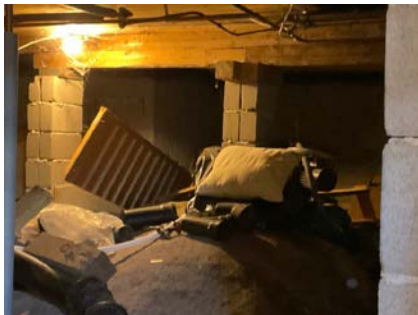
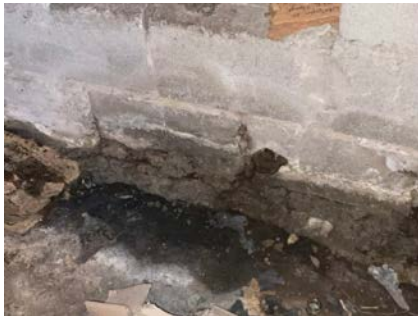
- Krypkjeller: Det er ikke tilfredsstillende ventilerings av krypkjeller. Det er stedvis påvist fuktnivå som tilsier at konstruksjonen kan ha fuktskader. Det er manglende fuktsperre på bakken. Stedvis noe synlig fuktinnsig som er relativt normalt når det er synlig fjell. Det er begrenset med ventilerings og manglende fuktsperre til grunn.

- Bedre ventilering må etableres.
- Fuktsperre på bakken bør etableres.
- Overvåk konstruksjonen jevnlig. Avviket kan medføre behov for tiltak, men bør observeres over tid.

Tilstanden må alltid overvåkes i en krypkjeller og spesielt ved store nedbørsmengder. En krypkjeller er betegnet som en risikokonstruksjon.

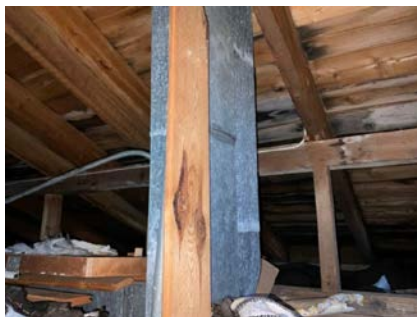
Eternitt inneholder asbest og er betegnet som spesiealavfall. Eternittplater utgjør ingen fare så lenge de ikke skades/borres i etc., men det anbefales at de erstattes med et annet byggemateriale.

- Det må foretas tiltak for å lukke avviket.

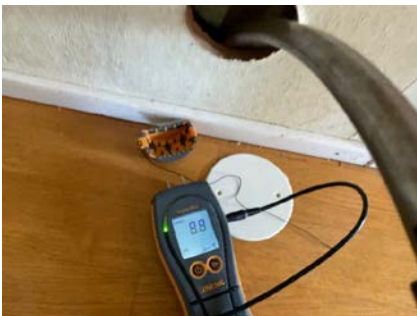
#### TG 1 Tilliggende konstruksjoner våtrom

Hulltaking med fuktsøk er foretatt fra tilstøtende rom mot bunnsvill bak blandebatteri. Det måles tørre normale verdier.

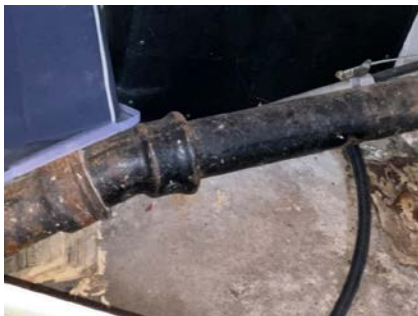
#### TG 2 Avløpsrør

Avløpsrør av plast og støpejern.

- Det er ikke behov for utbedringstiltak siden anlegget fungerer i dag, men ut ifra alder kan skader plutselig oppstå på eldre anlegg.
- I forbindelse med oppgradering av våtrom vil det være naturlig med utskiftning av rør.
- Tidspunkt for utskiftning av avløpsrør nærmer seg.
