Riisløkka 14A, 1614 FREDRIKSTAD

**Spennende enebolig | Utsikt og gode solforhold | Vakre uteområder | 2 bad og 2 kjøkken**

Befaringsdato: 19.09.2024      Rapportdato: 19.09.2024      Oppdragsnr.: 13784-3088      Referansenummer: ZC5541

Autorisert foretak: Norsk Boligtakst AS      Vår ref:

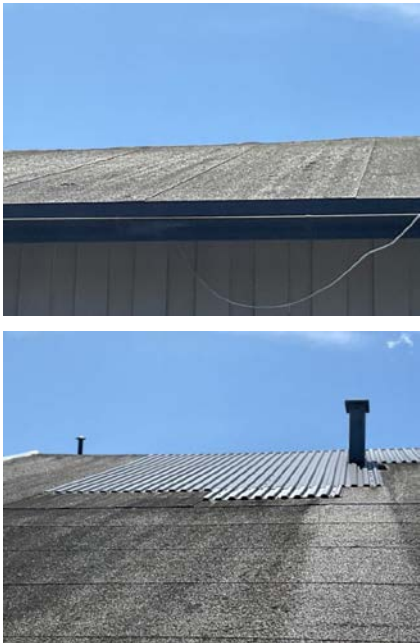
Deler av taket er tekket med korrugerte stålplater, antatt lokalt utbedret pga tidligere lekkasje.

- Vurdering av avvik:**
- Mer enn halvparten av forventet brukstid er passert på taktekkingen.
  - Mer enn halvparten av forventet brukstid er passert på undertak.

- Konsekvens/tiltak**
- Tidspunkt for utskiftning av taktekking nærmer seg.
  - Overvåk tilstanden jevnlig. For å få tilstandsgrad 0 eller 1 må tekkingen skiftes ut, men tidspunktet for når dette er nødvendig er vanskelig å si noe om.
  - Tidspunkt for utskiftning av undertak nærmer seg.

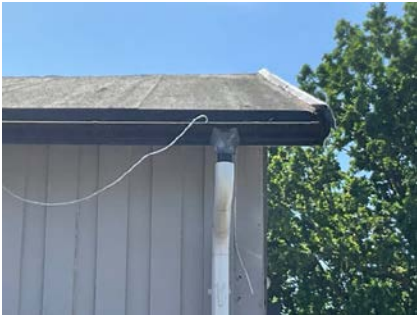
### Nedløp og beslag

Takrenner og nedløp av plastbelagt stål.

- Vurdering av avvik:**
- Det mangler snøfangere på hele eller deler av taket, men det var ikke krav om dette på byggemeldingstidspunktet.
  - Mer enn halvparten av forventet brukstid er passert på renner/nedløp/beslag.

- Konsekvens/tiltak**
- Det er ikke krav om utbedring opp til dagens krav.
  - Overvåk tilstanden jevnlig. For å få tilstandsgrad 0 eller 1 må beslag/renner/nedløp skiftes ut, men tidspunktet for når dette er nødvendig er vanskelig å si noe om.

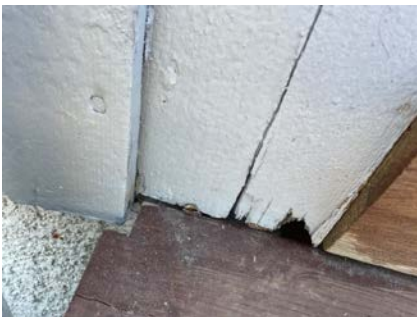
### Veggkonstruksjon

Yttervegger i bindingsverk med stående kledning.

- Vurdering av avvik:**
- Det er påvist spredte råteskader i bordkledningen.
  - Det er værslitt/oppsprukket trevirke/trepaneler.

- Konsekvens/tiltak**
- Lokal utbedring/utskiftning bør utføres.
  - Råteskadet trekledning må skiftes ut.

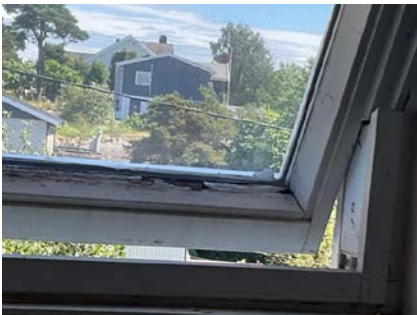
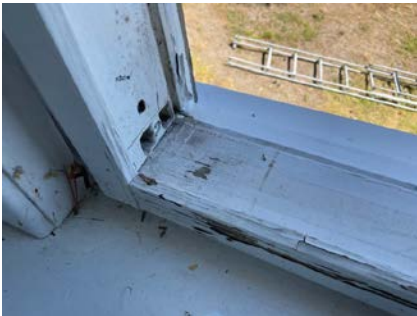
- Vurdering av avvik:**
- Karmene i vinduer er slitte og det er sprekker i trevirket.
- Flere vinduer har også innvendige kondensskader.

- Konsekvens/tiltak**
- Det må foretas lokal utbedring.
  - Det må påregnes noe vedlikehold og at enkelte vinduer må skiftes ut.

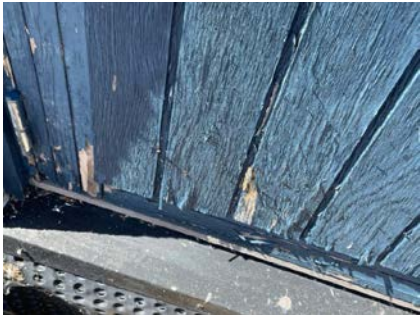
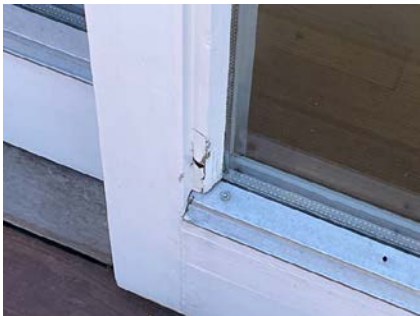
### Dører

- Karmene i dører er værslitte utvendig og det er sprekker i trevirket.
- Dører har råteskader.

Råteskader gjelder ytterdør til krypkjeller.

- Det må påregnes noe vedlikehold og at enkelte dører må skiftes ut.
- Råteskadede dører må skiftes ut.

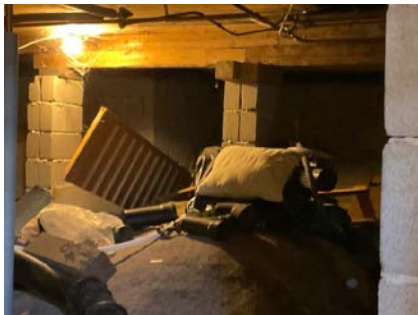
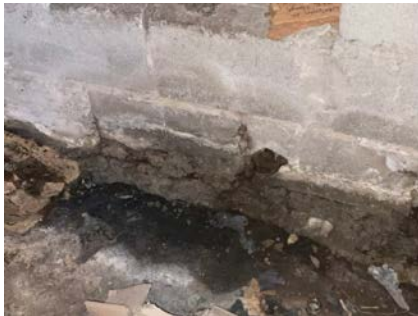
- Det er ikke tilfredsstillende ventilering av krypkjeller.
- Det er stedvis påvist fuktnivå som tilsier at konstruksjonen kan ha fuktskader.
- Det er manglende fuktsperre på bakken.

Stedvis noe synlig fuktinnslag som er relativt normalt når det er synlig fjell. Det er begrenset med ventilering og manglende fuktsperre til grunn.

Tilstanden må alltid overvåkes i en krypkjeller og spesielt ved store nedbørsmengder. En krypkjeller er betegnet som en risikokonstruksjon.

- Bedre ventilering må etableres.
- Fuktsperre på bakken bør etableres.
- Overvåk konstruksjonen jevnlig. Avviket kan medføre behov for tiltak, men bør observeres over tid.

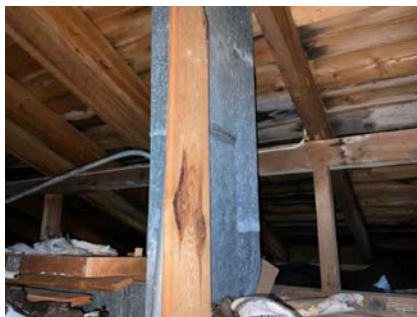
- Det er påvist andre avvik:

Eternitt inneholder asbest og er betegnet som spesiealavfall. Eternittplater utgjør ingen fare så lenge de ikke skades/borres i etc., men det anbefales at de erstattes med et annet byggemateriale.

- Det må foretas tiltak for å lukke avviket.

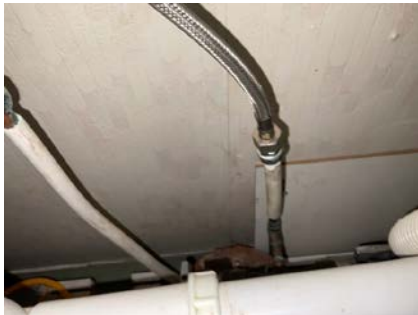
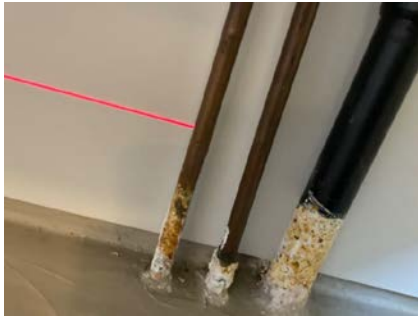
- Tidspunkt for utskiftning av vannledninger nærmer seg.
- Det er ikke behov for utbedringstiltak siden anlegget fungerer i dag, men ut ifra alder kan skader plutselig oppstå på eldre anlegg.
- I forbindelse med oppgradering av våtrom vil det være naturlig med utskiftning av rør.

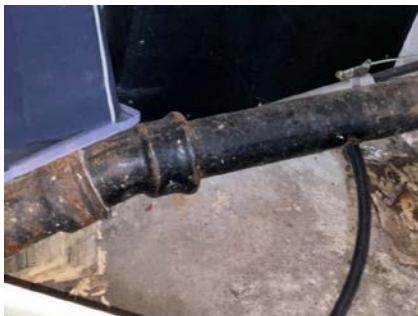
#### TG 2 Avløpsrør

Avløpsrør av plast og støpejern.

- Det er ikke behov for utbedringstiltak siden anlegget fungerer i dag, men ut ifra alder kan skader plutselig oppstå på eldre anlegg.
- I forbindelse med oppgradering av våtrom vil det være naturlig med utskiftning av rør.
- Tidspunkt for utskiftning av avløpsrør nærmer seg.
