# Tilstandsrapport

Boligbygg med flere boenheter

Kapellveien 16A , 1850 MYSEN

Befaringsdato: 04.01.2026

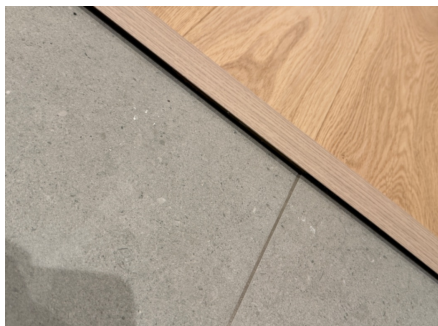
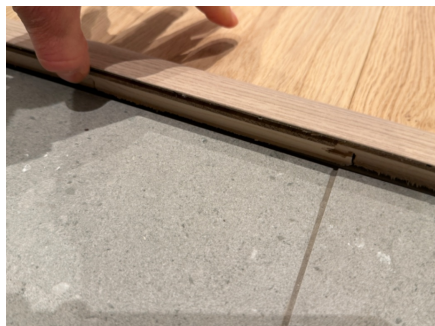
- Det er avvik:

Overgangslisten bør festes på nytt etter at parketten er tilpasset med tilstrekkelig avstand til veggen for å tillate naturlige bevegelser. Dersom dette ikke utbedres, kan det føre til ytterligere deformasjon av parketten, skade på gulvflaten og problemer med overgangslisten.

Ettersom boligen er ny vil avviket måtte utbedres av byggherre.

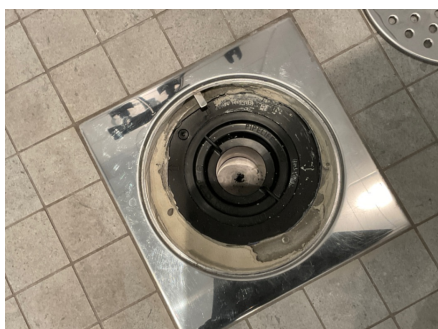
### 3.ETASJE > BAD

Plastsluk med smøremembran, og dokumentert utførelse.

Foretatt kontroll av sluket på våtrommet uten å påvise noen åpenbare feil eller mangler. Slukmansjett ligger fastklemt under klemring.

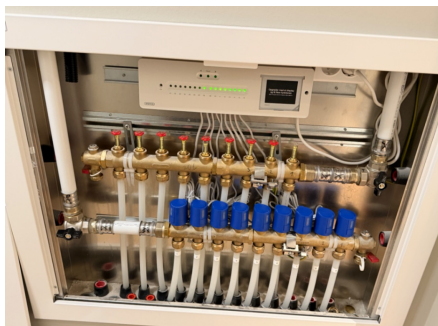
Det observeres utette gjennomføringer i fordelerskapet, noe som ved en eventuell lekkasje vil kunne føre til at lekkasjevann ledes inn i tilstøtende konstruksjoner.

Utette gjennomføringer

Utette gjennomføringer i fordelerskapet bør utbedres av fagkyndig for å hindre at lekkasjevann ved en eventuell vannlekkasje ledes inn i tilstøtende konstruksjoner, noe som kan medføre fuktskader og økte utbedringskostnader.

Ettersom boligen er ny vil avviket måtte utbedres av byggherre.

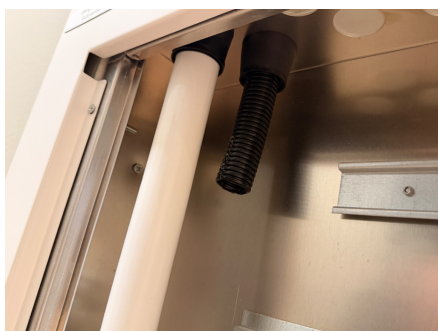
Avløpet fra fordelerskapet for vannledninger ledes ned til fordelerskapet for det vannbårne anlegget. Det er observert utette gjennomføringer i skapet, noe som ved en eventuell lekkasje vil kunne føre til at lekkasjevann ledes inn i tilstøtende konstruksjoner.

Avløp fra fordelerskap for vannledninger

Det bør tettes rundt gjennomføringene i fordelerskapet for det vannbårne anlegget for å hindre at lekkasjevann kan trenge inn i tilstøtende konstruksjoner. Konsekvensen av manglende utbedring er økt risiko for fuktskader og skade på omkringliggende bygningsdeler ved en eventuell lekkasje.

Ettersom boligen er ny vil avviket måtte utbedres av byggherre.

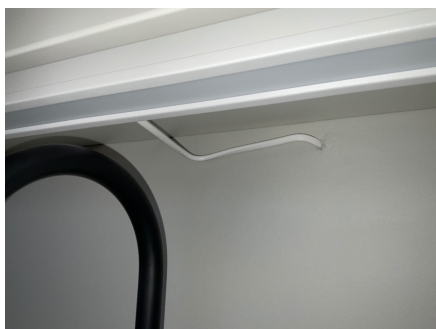
Det er observert en kabel under overskap på kjøkkenet som ikke er tilstrekkelig festet. Forholdet er opplyst å bli utbedret av byggherre.
