# Tilstandsrapport

Leilighet

Havreveien 22, 1930 AURSKOG

Befaringsdato: 19.11.2025

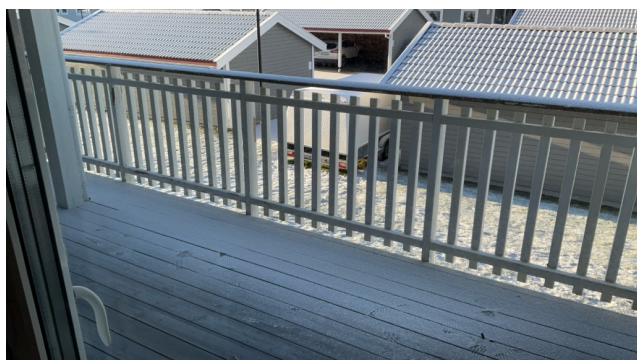
### ! TG 1 Balkong

Balkong i trekonstruksjon på punktfundamentering/stolper.  
Spaltegolv av tre og rekkverk i trekonstruksjon.  
Del av balkong er takoverbygd og del har markise.

Det er malingsflask på rekkverk og dette er sameiets vedlikeholdsansvar iht. boet.

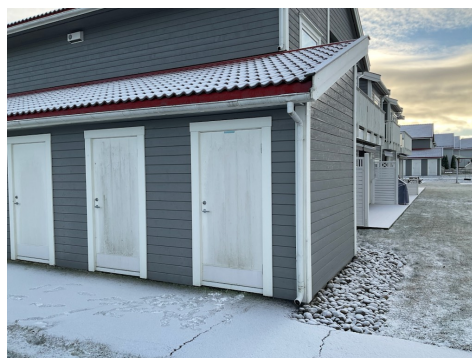
### ! TG 1 Sportsbod

Seksjonseier disponerer utvendig sportsbod.  
Sportsboden ligger i bodrekke på nordsiden av bygningen.

Sportsboden har betonggulv/-dekke og er av uisolert trekonstruksjon.  
Pulttakskonstruksjon av tre.  
Yttertaket er tekket med betongtakstein.  
Gangdør av formpresset hvitmalt utførelse.

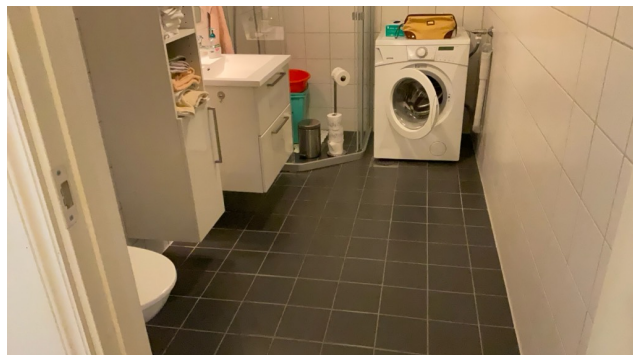
#### Generell

Aktuell byggeforskrift er teknisk forskrift 2010. Dokumentasjon:  
Ferdigattest.  
Baderommet har standard fra byggeåret.

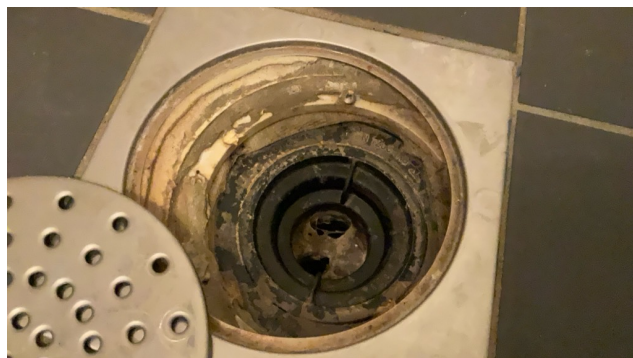
## ! TG 1 Sluk, membran og tettesjikt

Det er plastsluk og smøremembran fra byggeåret. Dokumentert med ferdigattest.

Det er synlig slukmansjett/membran under klemringen i sluket.

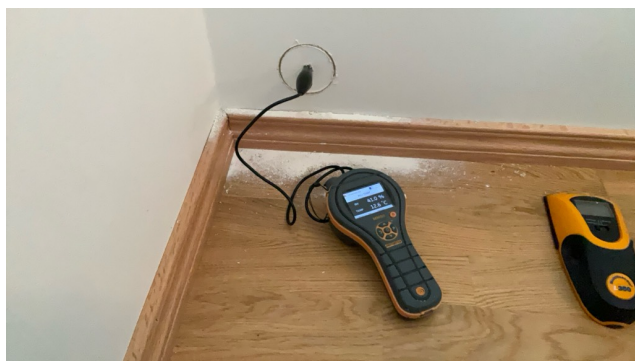
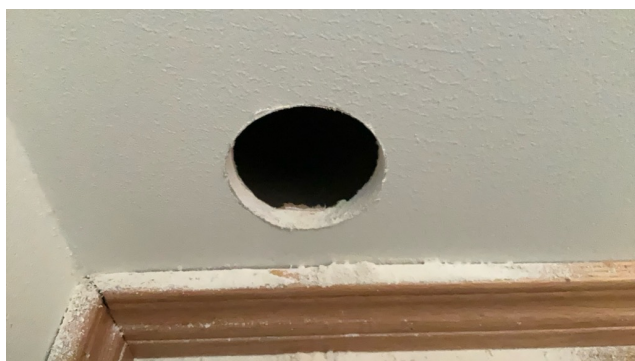
### TG 0 Tilliggende konstruksjoner våtrom

Hulltaking er foretatt uten å påvise unormale forhold. Hulltaking ble foretatt i vegg fra soverom mot dusjnisje bad. Det ble målt relativ luftfuktighet i veggen, det ble målt med stikkelektroder i treverk og det ble gjort visuell inspeksjon. Det ble ved målinger og visuell inspeksjon ikke påvist tegn på fuktskader.

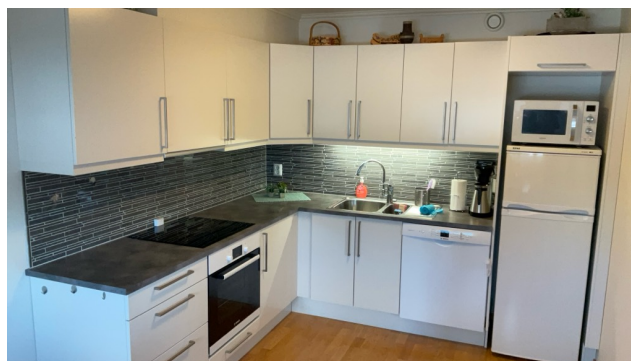
### TG 1 Overflater og innredning

Kjøkkeninnredning består av: Benkeskap og overskap med folierte skrog og slette hvite fronter. Laminat benkeplate med nedfelt oppvaskkum av metall. Ventilator med avtrekk. Integrert platetopp og stekeovn. Kjøleskap og oppvaskmaskin. Komfyrvakt. Lekkasjevarsler under oppvaskbenken.

Innredningen er fra byggeåret.

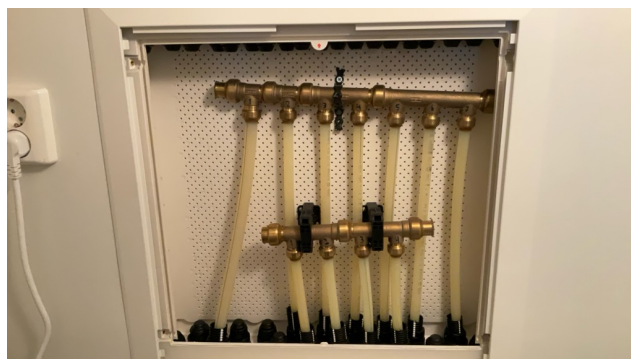
### TG 1 Vannledninger

Innvendige vannledninger er av plast (rør i rør). Fra byggeåret. Det er besiktiget i rørskap.
