Enebolig
Solblomkroken 13
2150 Årnes

Boligens tekniske tilstand:

Dato: 28/01/2025

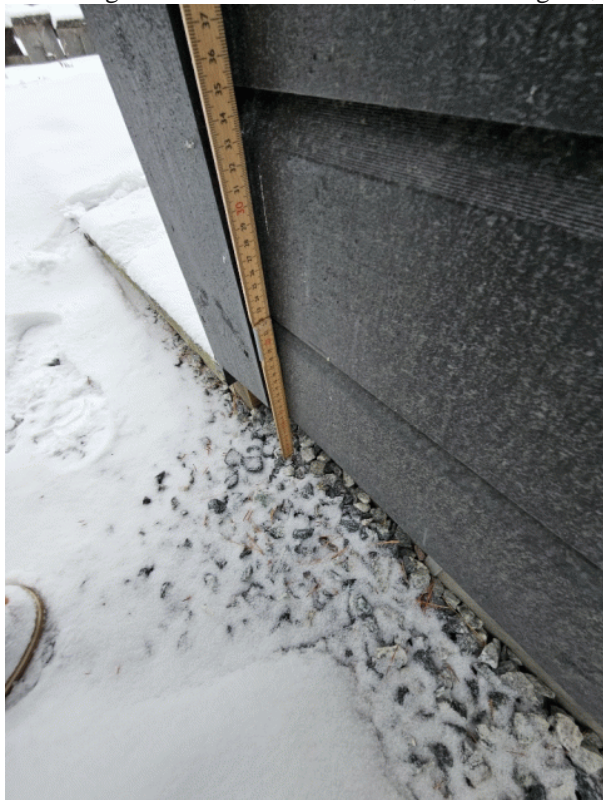
Det gjøres oppmerksom på at deler av ytterkledningen på baksiden av boligen kan være montert for langt ned mot grunn og kan stå fuktutsatt. Grunnet snø på befaringdagen var det ikke mulig å måle fall ut i fra grunnmur mot terreng, det var derfor ikke mulig å påvise om at ytterkledningen er montert i.h.t. tekniske byggekraav. TGIU Ytterligere undersøkelser må gjøres.
