Tilstandsrapport

Boligbygg med flere boenheter

Søster Mathildes gate 12 B, 1461 LØRENSKOG

Befaringsdato: 05.11.2024

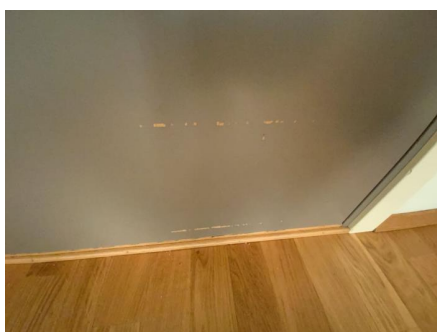
TG 2 Dører

Synlig slitasje av maling på dørblad

Male dør.

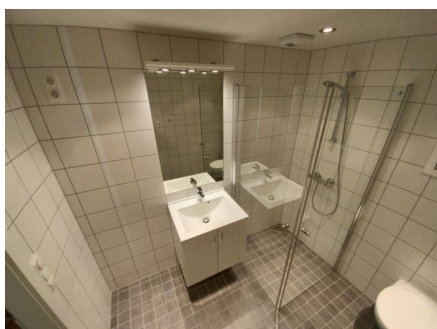
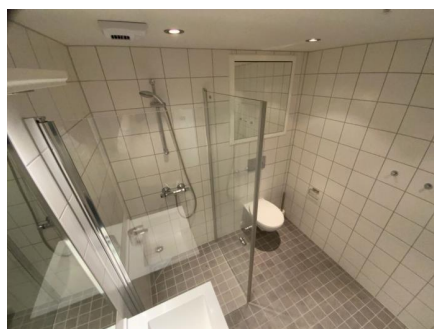
Aktuell byggeforskrift er teknisk forskrift 2010. Dokumentasjon: kontrollerklæringer via CE-godkjent kabinbad.

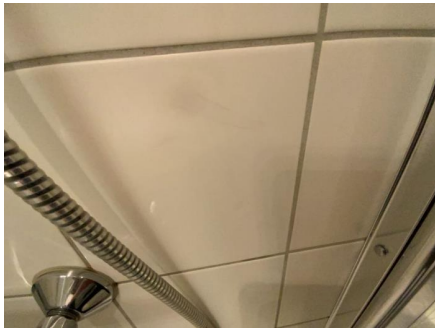
📍 TG 2 Overflater vegger og himling

Det er noe mørke flekker på veggfliser inne i dusjsonen.

Mørke flekker på fliser kan komme av at dette er fuktflekker eller gjennomslag ved at flisen reagerer på bakenforliggende flislim. Dette har ofte noe med en dårligere kvalitet på flisen å gjøre og har ingen konsekvens utover at det er estetisk forstyrrende. Det er ikke noe som tilsier ved fuktsøk at det er noe fuktskade i dusjsonen. Det tas spesifikt forbehold om konsekvensen at det ikke er noe annet enn beskrevet, da det ikke er noen endelig fasit hvorfor det oppstår mørke flekker på flisene.

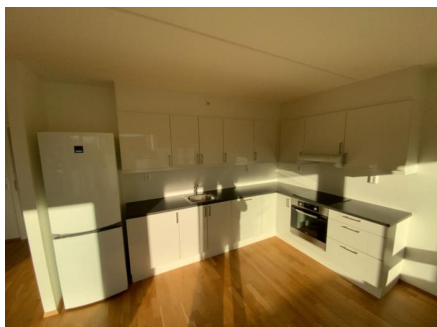
Kjøkkenet har innredning med glatte fronter. Benkeplaten er av laminat. Det er kjølfrysenskap, integrert oppvaskmaskin, nedfelt induksjonstopp, innebygget stekeovn og etablert komfyrvakt.

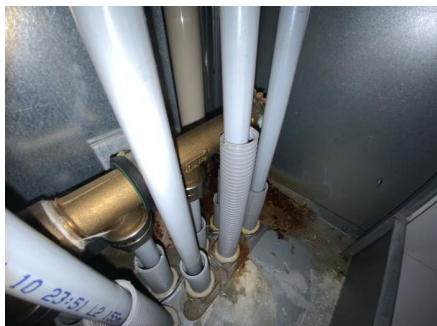
Innvendige vannledninger er av plast (rør i rør). Det er besiktiget i rørskap. Det var litt fukt i skap befaringsdagen. Dette er utbedret av rørlegger.

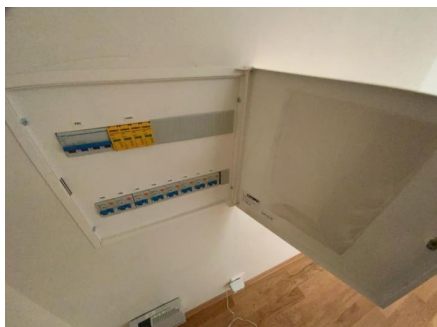
Sikringskap med automatsikringer. Skap plassert i bod. Dette er en forenklet kontroll begrenset til de spørsmål og undersøkelser som forskrift til avhendingslova (tryggere bolighandel) § 2-18 inneholder. Dette kan ikke sammenlignes med en kontroll utført av offentlig myndighet (Det lokale eltilsyn) eller registrert elektrovirksomhet, og en bygningsakkyndig har verken kompetanse eller lov til å foreta en slik kontroll. Tilstandsgraden er vurdert ut fra den forenklede og begrensede kontrollen som forskriften inneholder på nivå 1. El-anlegget kan ha skjulte feil og mangler som en slik forenklet undersøkelse ikke vil avdekke. Vær derfor oppmerksom på denne risikoen, og søk videre veiledning eller få en fullstendig kontroll utført av registrert elektrovirksomhet.

Innholdsfortegnelse skal etableres før salg.
