# Tilstandsrapport

📍 Romsåskroken 60, 4580 LYNGDAL

# gnr. 156, bnr. 191

Befaringsdato: 16.04.2024

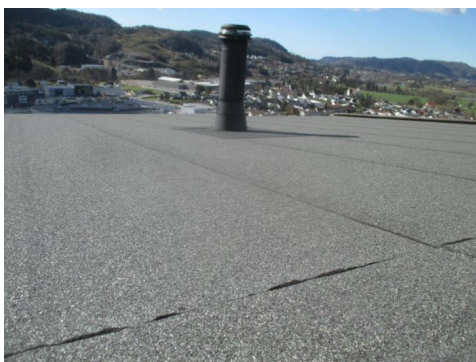
Taktekingen er av papp som er besiktiget fra taknivå.

Takgjennomføring av pipe.

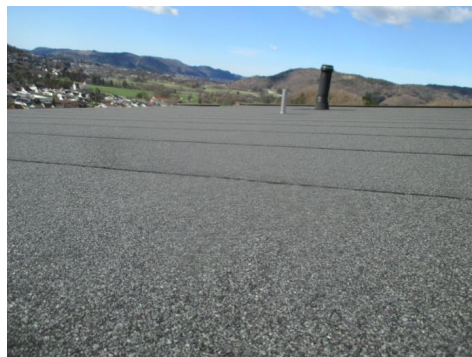
Deler av taktekingen over hoveddelen av bygningen

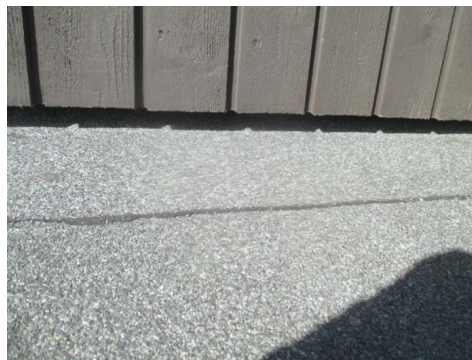
Oppbrett i overganger.

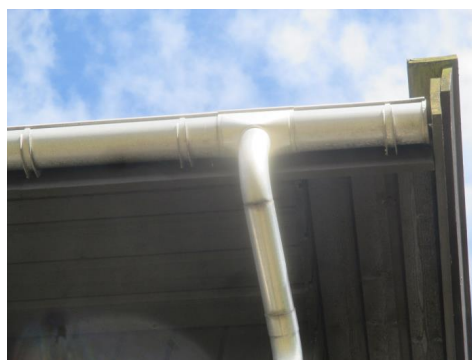
Takrenner og nedløp av zink og det er montert utvendig svillbeslag på alle ytterdører.

Takrenner med tilhørende deler.

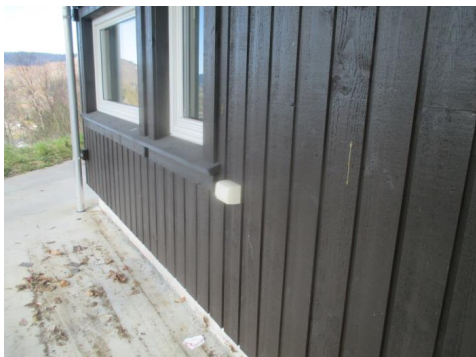
Veggene har bindingsverkskonstruksjon og for det meste stående falset kledning og noe liggende dobbelfals kledning.  
Vanlig normalt vedlikehold må beregnes på fasader.

Deler av kledningen med tilhørende belistninger.

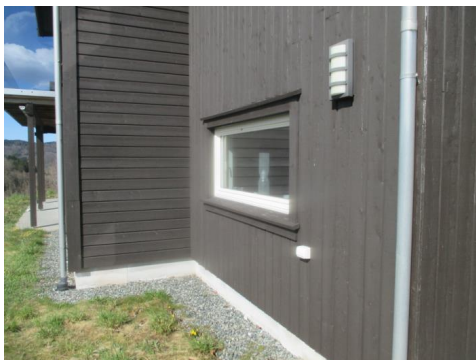
Fasader har stående og liggende kledning

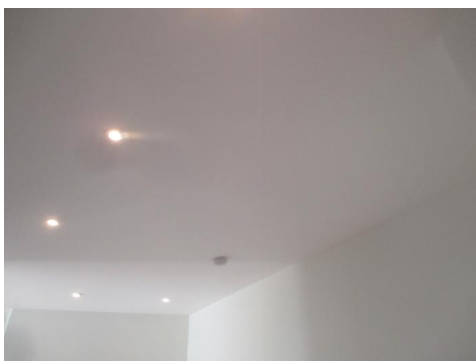
Takkonstruksjonen har sperrekonstruksjon for pulttak. Hele takkonstruksjonen er en lukket konstruksjon, som er blitt luftet over tak.

Hele takkonstruksjonen er en lukket konstruksjon.

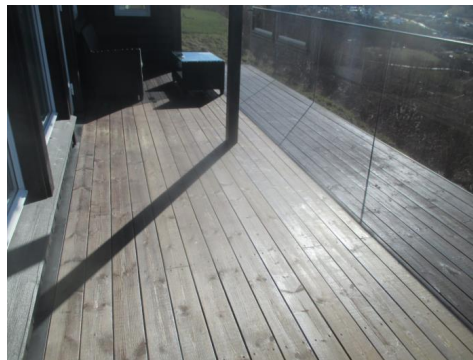
Større terrasse ut i fra stue i hovedetasjen som har nytt glassrekkverk. Terrasse på samme størrelse ut i fra underetasjen med støpt dekke på mark. Vanlig normalt vedlikehold må beregnes på disse terrasser med tilhørende deler.

Deler av terrasse ut i fra hovedetasjen.

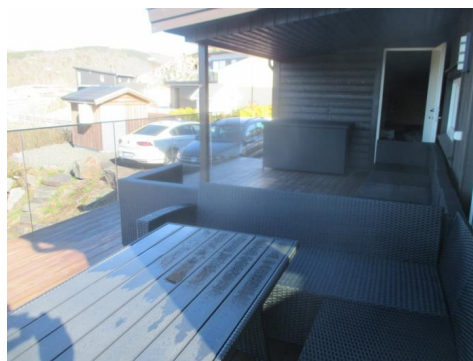
Delvis overbygget i mot garasje.

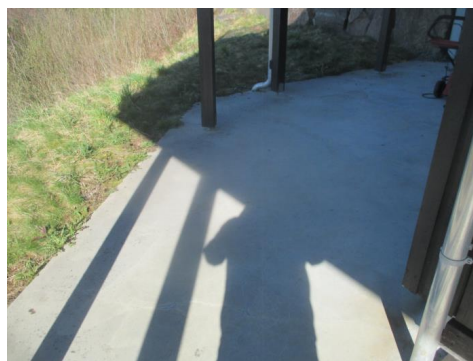
Støpt terrasse på bakkenivå ut i fra underetasjen.

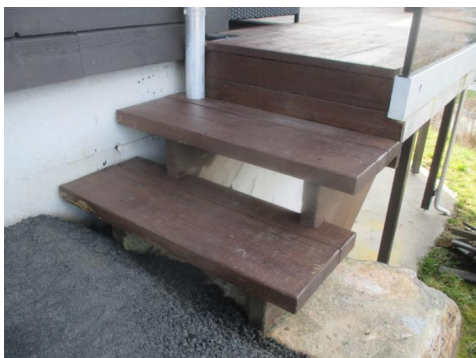
Mindre enkel trapp til terrasse ved garasje.

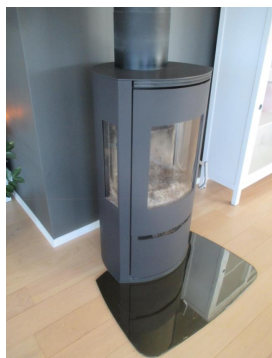
Vedovn i stue.

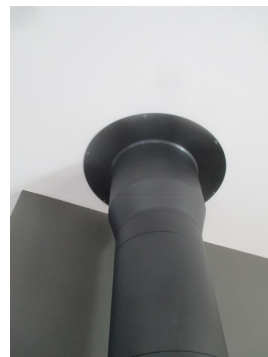
Isolert stålpipes som er ført over tak.

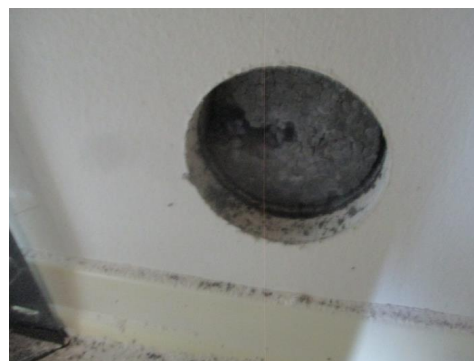
Er en del utforede vegger under bakkenivå i underetasjen.  
Hulltaking er foretatt i utfored vegg i bod som er tilbakefylt, uten å påvise unormale forhold.

Hulltaking i utfored vegg i bod.

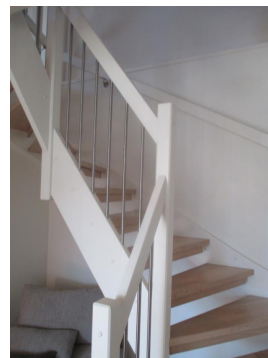
Trapp i mellom etasjer.

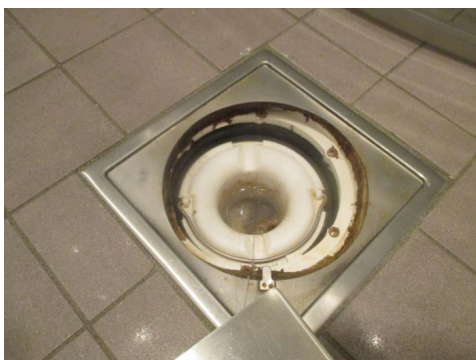
Smøremembran med ukjent utførelse og en sluk i dusjhjørne.

Sluk i dusjhjørne.

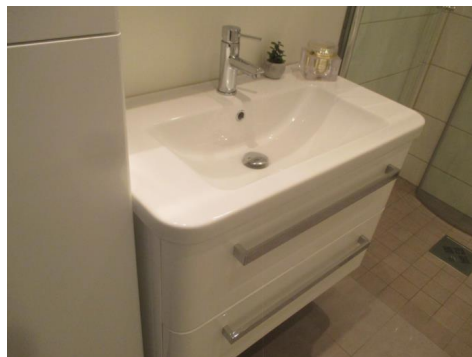
Rommet har innredning med nedfelt servant, veggmontert toalett og dusjvegger/hjørne.

Innredning.

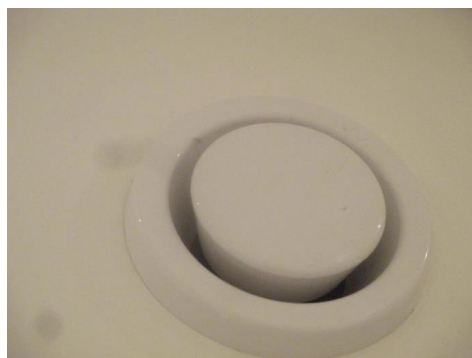
Avtrekk i vegg.

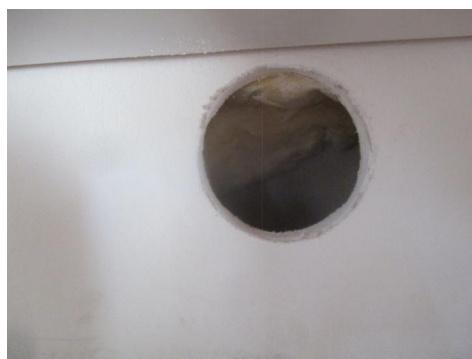
Hulltaking er foretatt i fra kjøkkeninnredning i mot dusjhjørne, uten å påvise unormale forhold. Måleresultat: 8,7 vektprosent.

Hulltaking under kjøkkeninnredning.

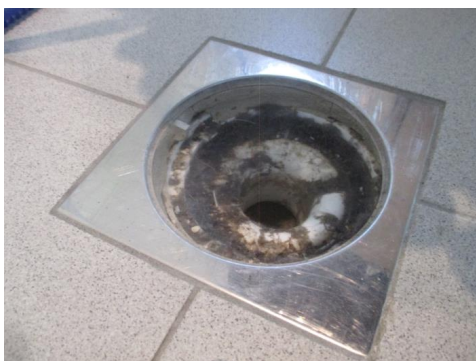
Det er en plastsluk og smøremembran med ukjent utførelse.

Sluk er plassert midt i rommet.

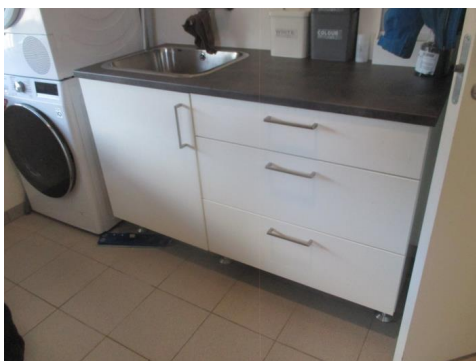
Innredning med vaskeum.

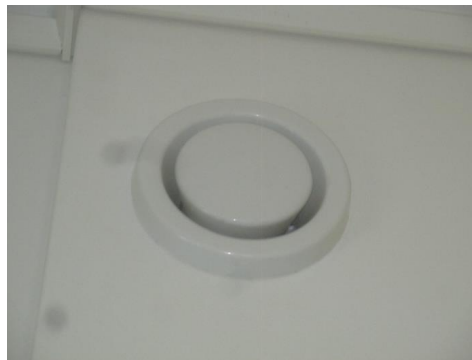
Avtrekk i vegg.

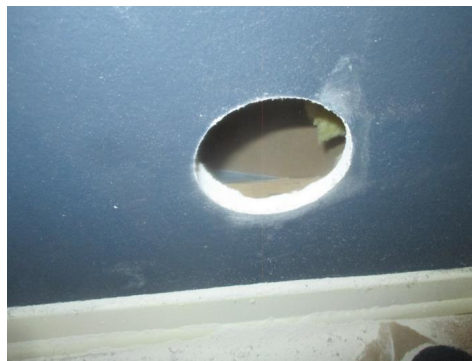
Hulltaking er foretatt i fra soverom, uten å påvise unormale forhold.  
Måleresultat: 8,7 vektprosent.

Hulltaking i fra soverom.

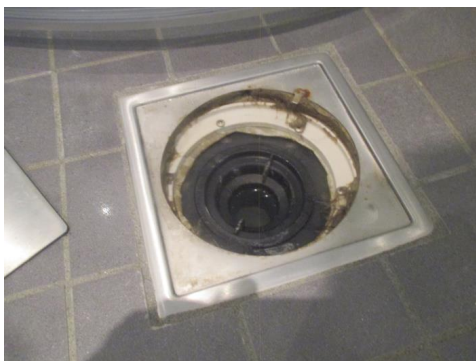
Smøremembran med ukjent utførelse og en sluk under hjørnebadekar og dusjhjørne.

Sluk i dusjhjørne.

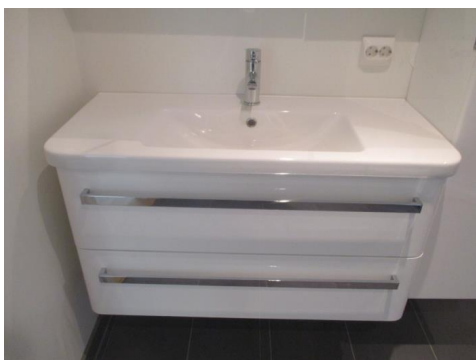
Innredning.

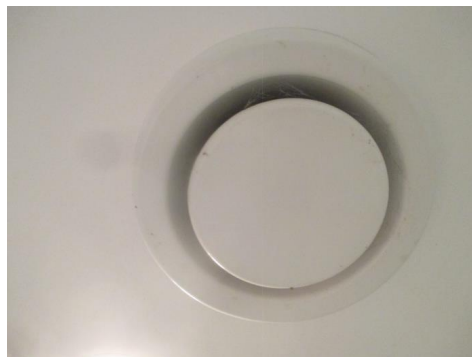
Avtrekk i himling.

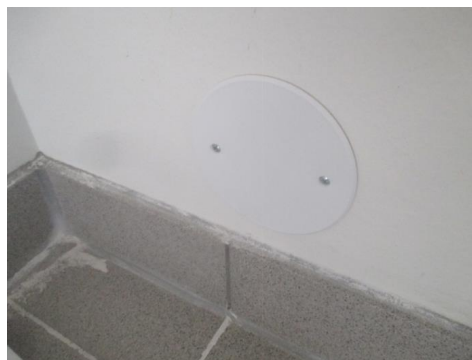
Hulltaking er foretatt i fra teknisk rom i mot dusjhjørne, uten å påvise unormale forhold. Måleresultat: 8,4 vektprosent.

Hulltaking i fra teknisk rom.

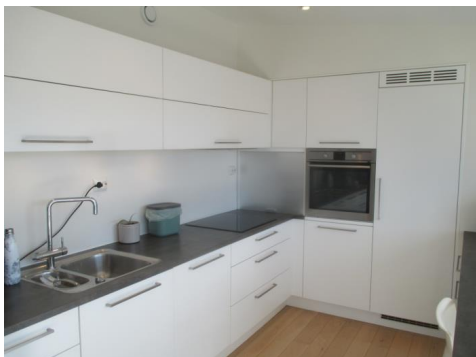
Deler av innredningen.

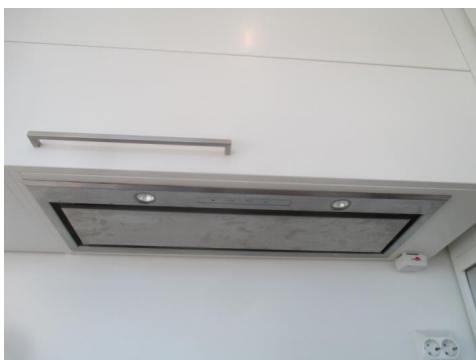
Ventilator.

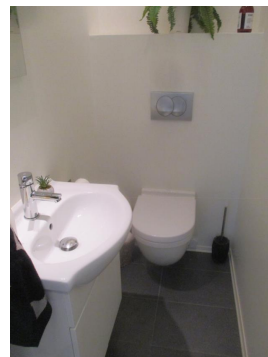
Vvs utstyr og ventilasjon av rommet er funnet i orden.

Deler av toalettrommet.

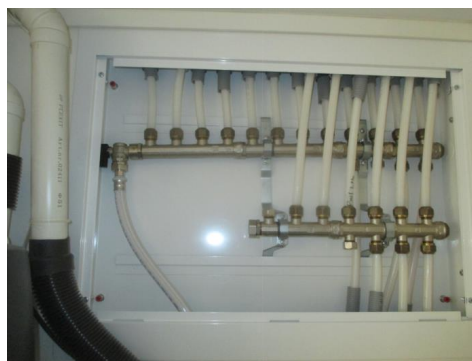
Fordelerskapet på teknisk rom.

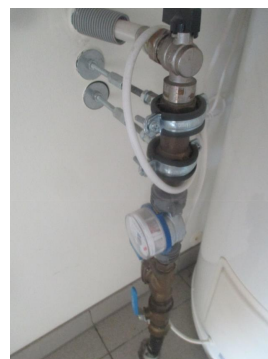
Innvendig stoppekran med vannmåler ved siden av bereder.

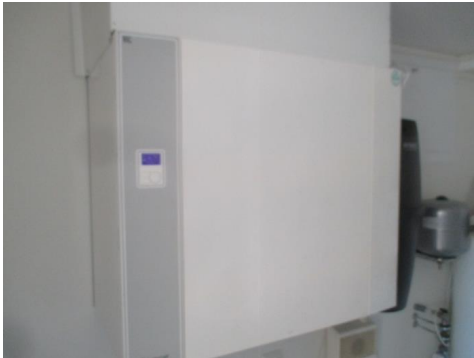
Selve enheten for balansert ventilasjon.

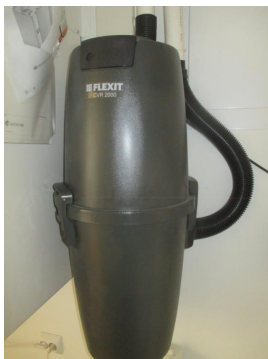
Sentralstøvsuger.

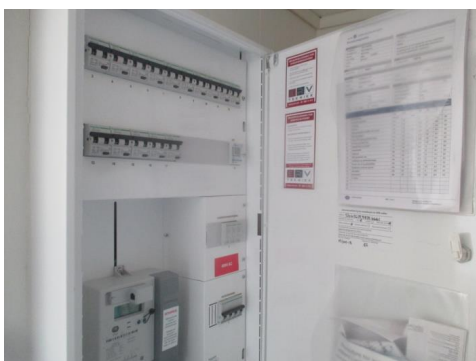
Sikringsskapet er plassert på teknisk rom og har merkede kurser. Anlegget er i fra byggeåret og har ingen åpenbare synlige skader/feil.

Sikringsskapet er plassert på teknisk rom.

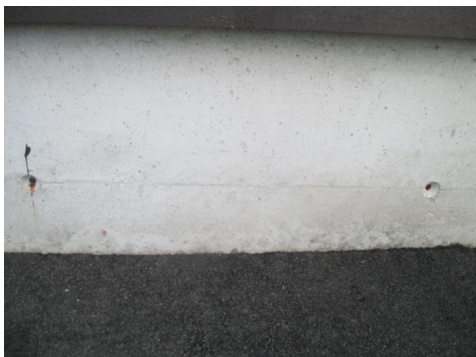
Støpt ringmur i rundt garasje.

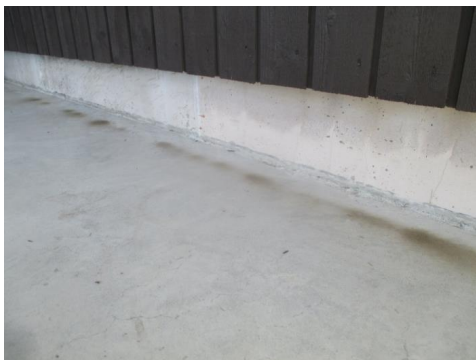
Deler av ringmur som er isolert utvendig.
