# Tilstandsrapport

📍 Romsåskroken 60, 4580 LYNGDAL

# gnr. 156, bnr. 191

## Enebolig - Byggeår: 2015

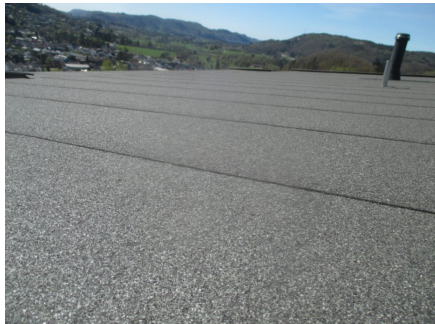
Taktekkingen er av papp som ble besiktiget fra taknivå og har kun normal slitasje.

Taktekking av papp.

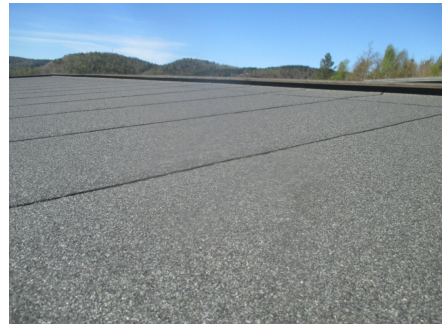
Deler av taktekinge

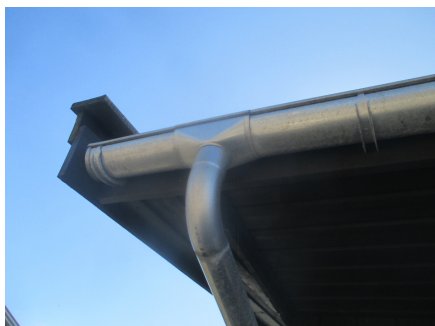
Deler av renner med tilhørende deler

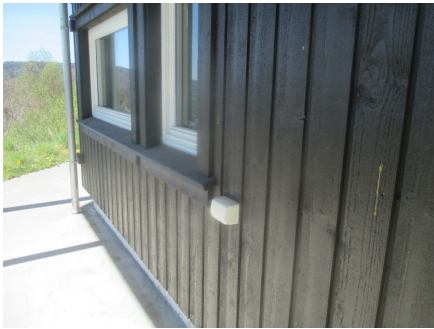
Deler av ene fasaden.

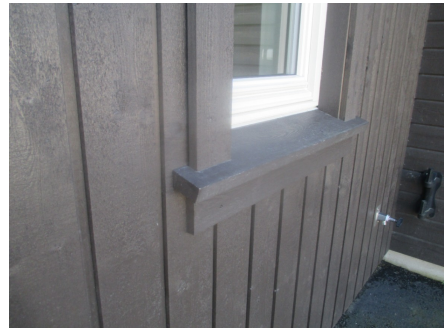
Deler av kledningen med tilhørende belistninger

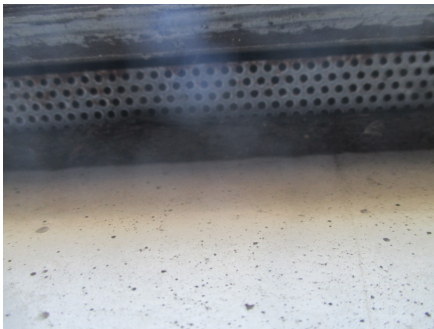
God lufting med musetetting i mot grunnmur

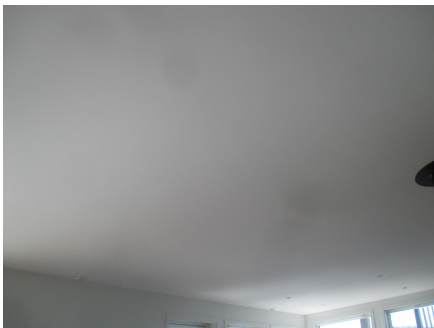
Takkonstruksjonen har sperrekonstruksjon for pulttak. Hele takkonstruksjonen er en lukket konstruksjon som er blitt luftet over tak.

Lukket takkonstruksjon.

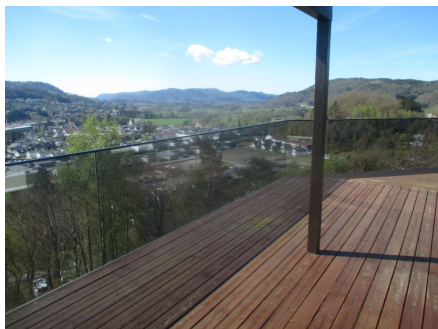
Deler av terrasse ut fra stue.

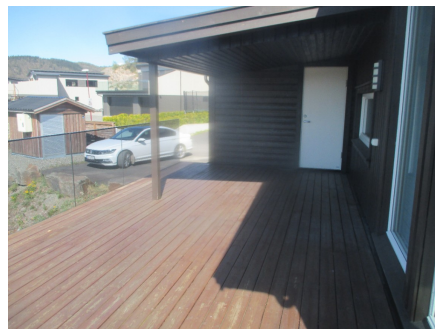
Delvis overbygget imot garasje.

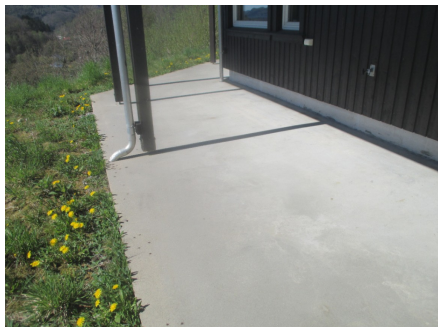
Støpt terrasse ut i fra underetasjen.

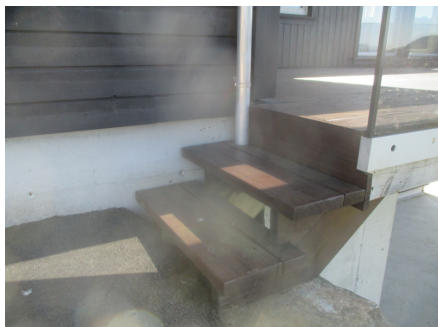
Trapp til terrasse.

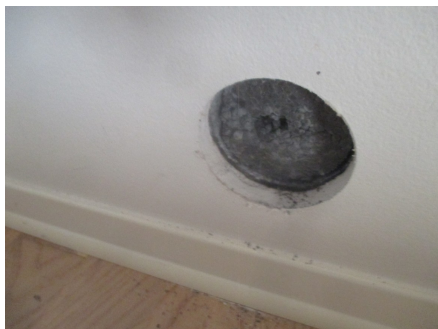
Hulltaking er foretatt i utfored vegg i bod som er tilbakefylt, uten å påvise unormale forhold.

Hulltaking i utfored vegg

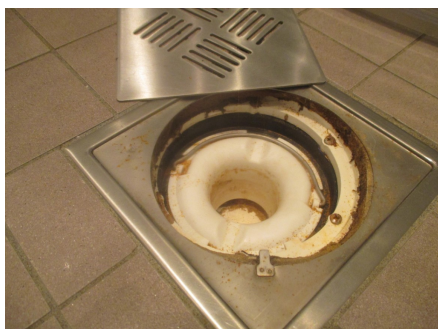
Smøremembran med ukjent utførelse og en sluk i dusjhjørne.

Sluk i dusjhjørne.

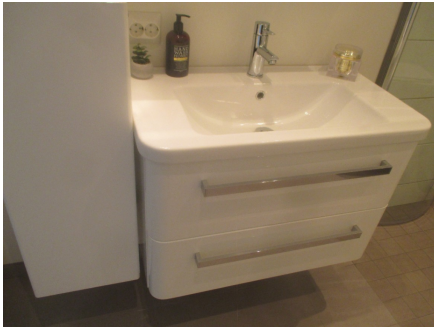
Innredning

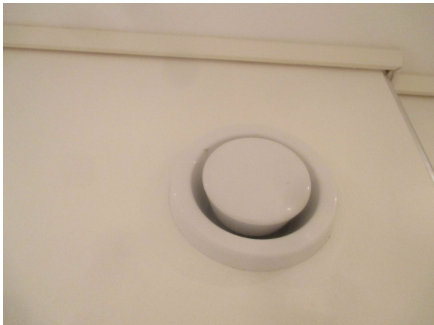
Avtrekk i vegg.

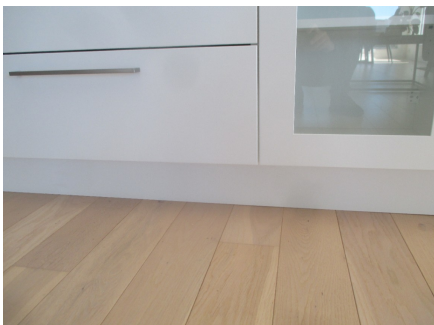
Hulltaking er foretatt i fra kjøkkeninnredning i mot dusjhjørne, uten å påvise unormale forhold. Måleresultat: 8,4 vektprosent.

Hulltaking fra kjøkken.

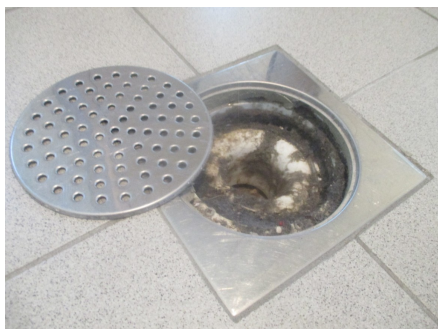
Det er en plastsluk og smøremembran med ukjent utførelse.

Sluk er plassert midt på gulvet.

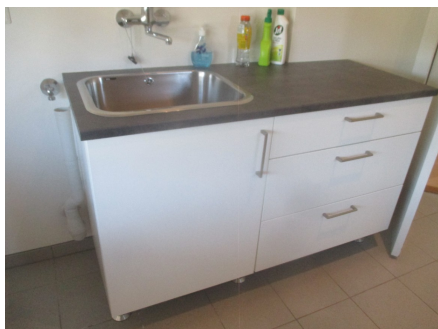
Innredning med vaskekum.

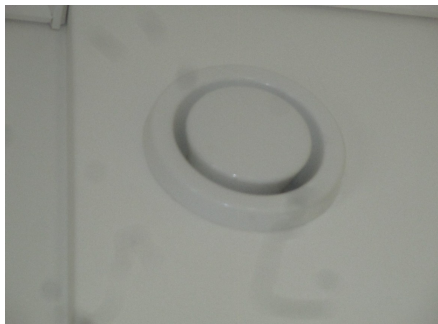
Avtrekk i vegg.

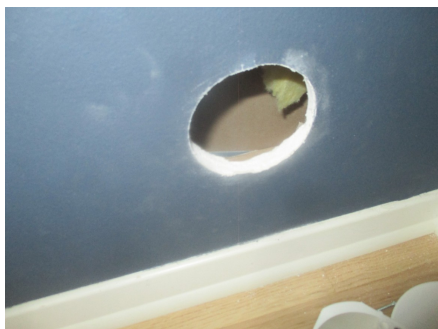
Hulltaking er foretatt i fra soverom, uten å påvise unormale forhold. Måleresultat: 8,4 vektprosent.

Hulltaking fra soverommet.

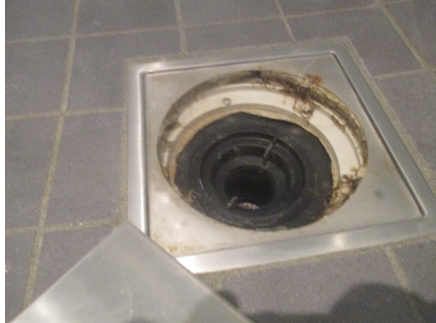
Sluk i dusjhjørne

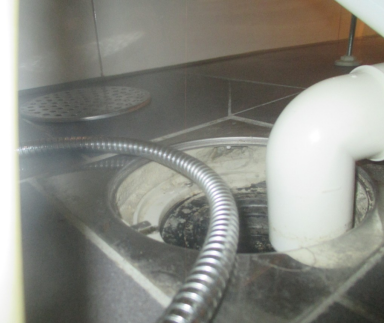
Sluk under hjørnebadekar

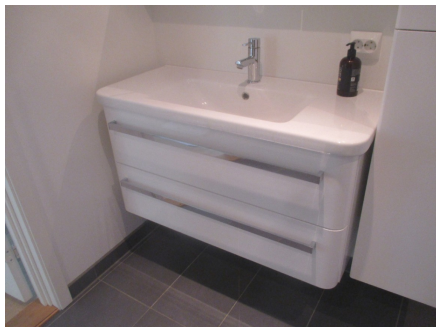
Innredning

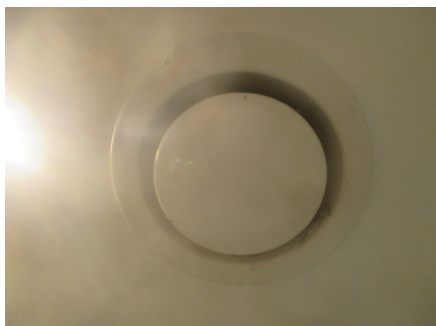
Avtrekk i himling

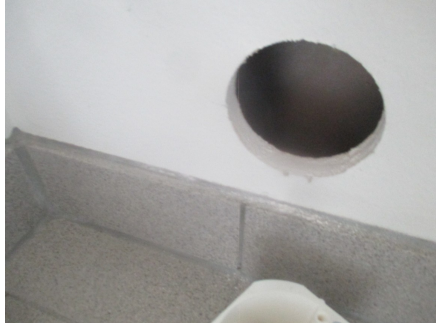
Hulltaking er foretatt i fra teknisk rom mot dusjhjørne, uten å påvise unormale forhold. Måleresultat: 8,4 vektprosent.

Hulltaking fra teknisk rom

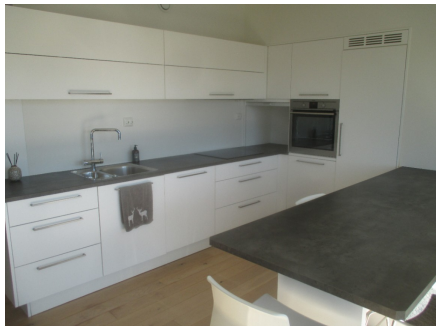
Deler av innredningen.

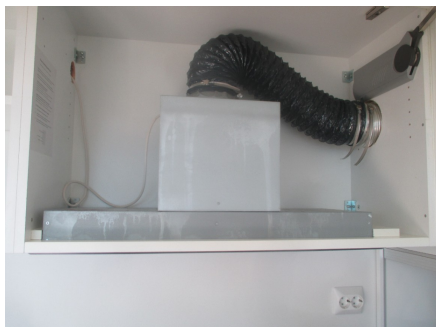
Ventilator

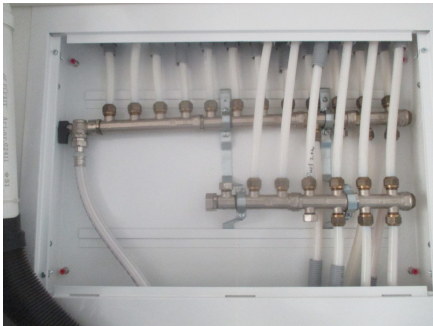
Fordelerskapet

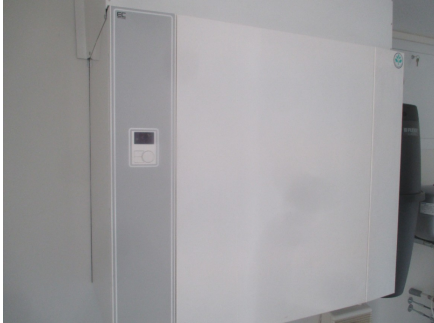
Selve enheten.

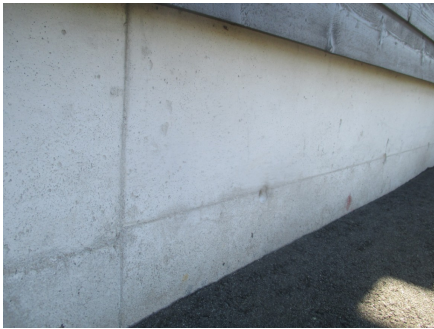
Støpt grunnmur som er tilbakefylt

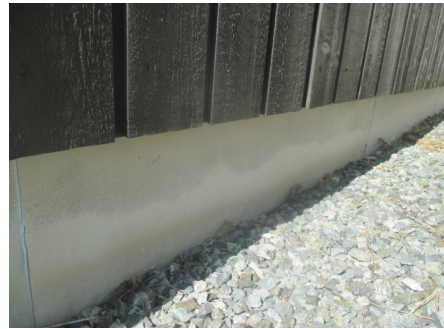
Deler av ringmur.
