# Tilstandsrapport

Enebolig

Solørvegen 1867, 2265 NAMNÅ

Befaringsdato: 21.01.2025

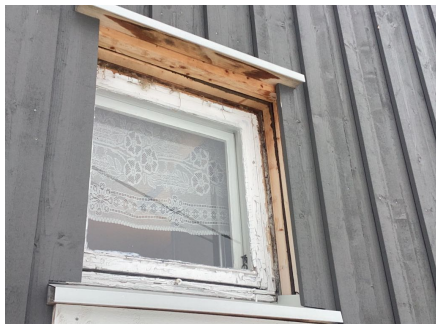
Det er ikke ferdigstilt komplettering rundt vindu på bad da det var planlagt at dette vinduet skulle skiftes. Løsningen er uheldig slik den står og veggkonstruksjonen er i området utsatt for fuktpåkjenninger.

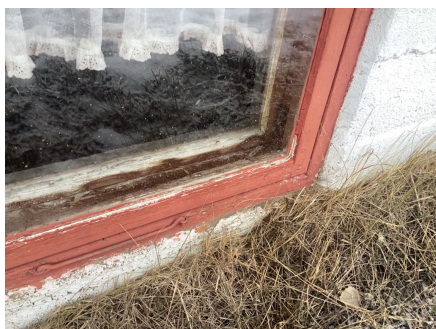
Kjellervindu.

Vinduer i kjeller og på bad er modne for utskifting.

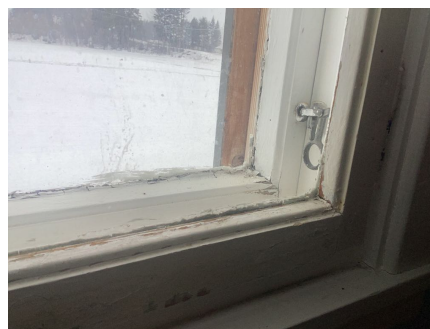
Vindu på bad.

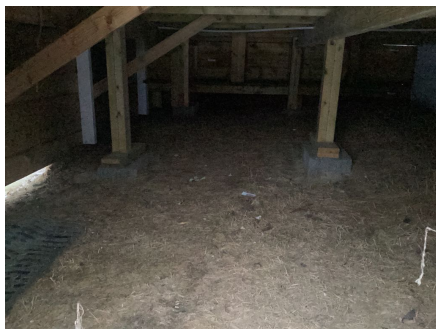
Takoverbygget veranda ved entre som er punktfundamentert med blokker lagt direkte på terreng. Det er tilsynelatende ingen frostsikring av fundamenteringen. Verandaen er bygget i trekonstruksjoner. Tak er tekket med takplater av plast.

Fundamentering av veranda.

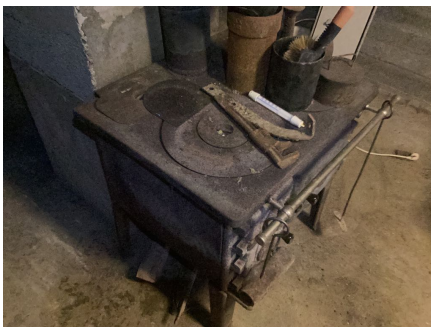
Ildsted av i kjeller har sprekker.

Dersom det skal fyres med ved i kjeller er det behov for utskifting av vedovn.

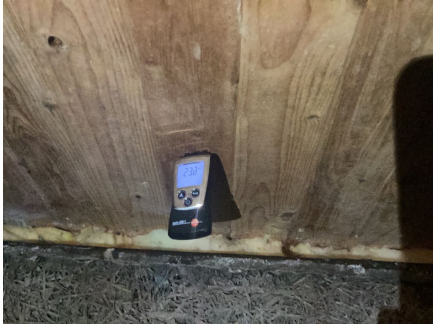
Det er stedvis tegn til mindre fuktpåkjenninger på gulv og vegger.

I innerste kjellerrom er det målt et fuktinnhold i treverk i rommet på ca. 23 vektprosent. Fuktinnhold i treverk på over 20 vektprosent medfører fare for utvikling av sopp- og råteskader.

I innerste kjellerrom er det målt et fuktinnhold i treverk i rommet på ca. 23 vektprosent.

Det bør etableres en bedre ventilasjonsløsning for kjelleren slik at de klimatiske forholdene bedres og fuktinnholdet i trekonstruksjoner mot kjeller synker til godt under 20 vektprosent.

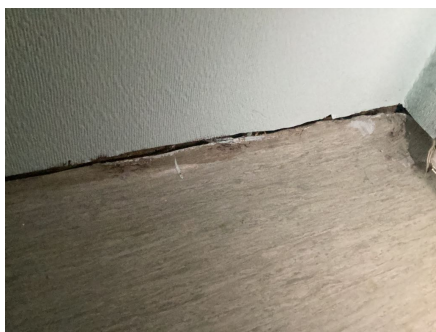
Bad er bygget etter byggeforskrifter gjeldende før 1997. Bad fra før 1997 gis i denne rapport automatisk TG 3 da det ut fra alder må forventes at behov for oppgraderinger nærmer seg. Eksempler på avvik:

Eksempel på avvik: Det er ikke tett overgang mellom gulvbelegg og tapet på vegg.

- Våtrommet må totalrenoveres. Alle forhold med tettesjikt, våtzone, sluk m.m. må dokumenteres.

**Kostnadsestimat: 100 000 - 300 000**

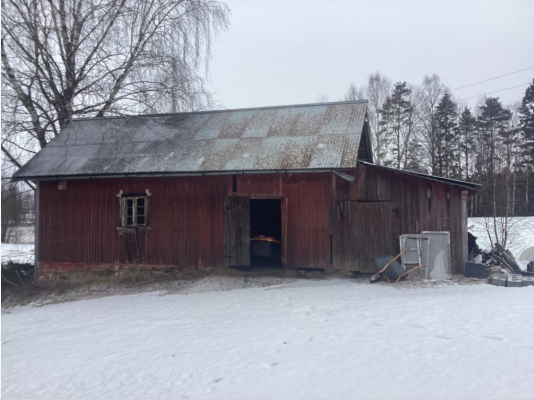
Kraftig etterslep på vedlikehold og flere skader på bygget.

Bygget er begrenset befart. Kraftig etterslep på vedlikeholdt og flere skader på bygget. Krever reparasjon og vedlikehold for ivaretagelse.

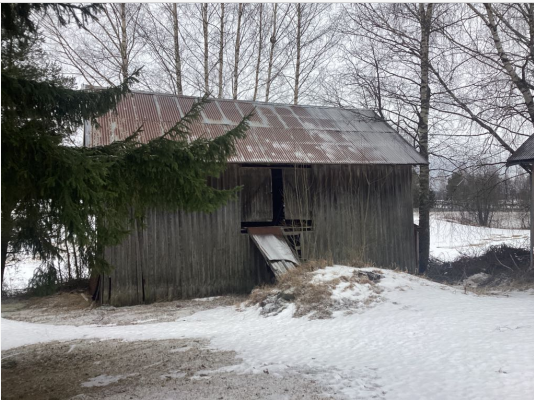
Kraftige skjevheter og skader på bygget. Bygget er modent for riving.
