# Tilstandsrapport

Enebolig

Nordstadvegen 130, 2412 SØRSKOGBYGDA

Rapportdato: 25.05.2025

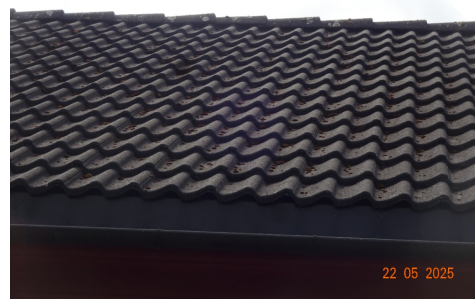
**Vurdering av avvik:**  
• Det er påvist andre avvik:  
Noe mosegroing på takteking.

Mose bør fjernes.

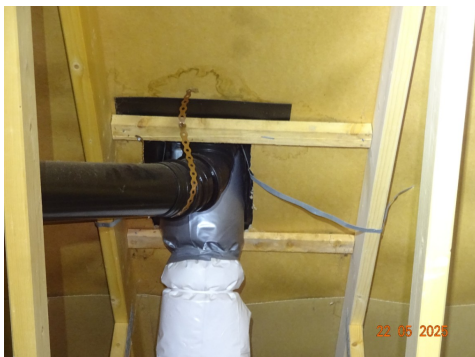
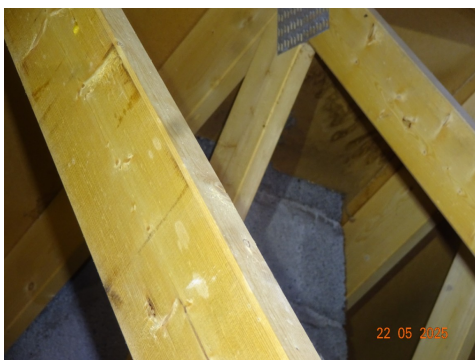
Det er påvist synlige fuktskjolder i undertak ved pipe og i undertak ved gjennomføring til ventilasjonskanal. Se bilder.

Det er utført reparasjon på pipebeslag på grunn av rust på fotbeslag. Antatt etter tidligere fuktproblematikk.

Anbefaler ytterligere undersøkelser.

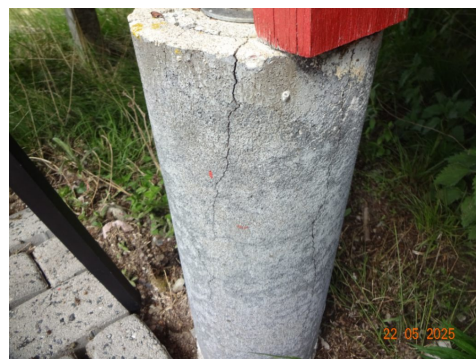
Det er påvist sprekke i flere betongpilarer.

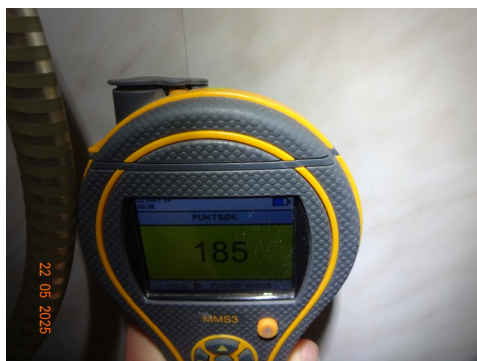
Det er foretatt fuktsøk med fuktindikator på fuktutsatte steder, bruk av fuktindikator ble det registrert noe fuktighet i plate skjøtene.  
Platene er ikke silikon forseglet i plateskjøt.  
Vindu i våtsonen, dusjdører hindrer direkte vannsprut på vindu.  
Overflater er eldre enn normal levetid, oppgraderinger og utskiftninger må påregnes.

- Det må foretas tiltak for å lukke avviket.

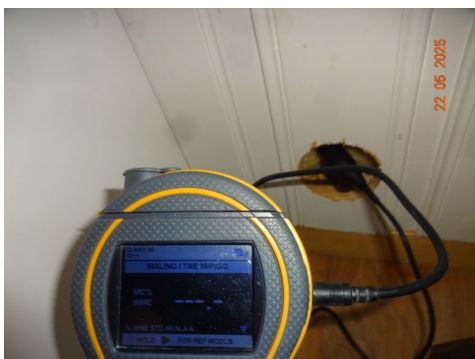
### ! TG 1 Tilliggende konstruksjoner våtrom

Det er tidligere utført hulltaking nederst på delevegg mot våtsonen. Ved bruk av fuktmåler ble det ikke registrert unormale verdier.

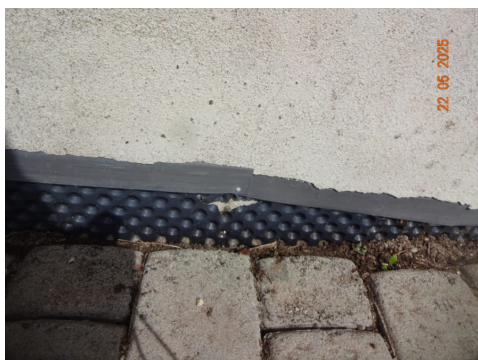
- Det er påvist andre avvik:
- Det er påvist skader i grunnmursplast over terreng.

- Dersom avvik ikke utbedres er det fare for videre skadeutvikling.
