# Rundhaugvegen 8 7300 ORKANGER

## Tilstandsrapport Eierskifte

Boligtype: Enebolig

Byggeår: 1970

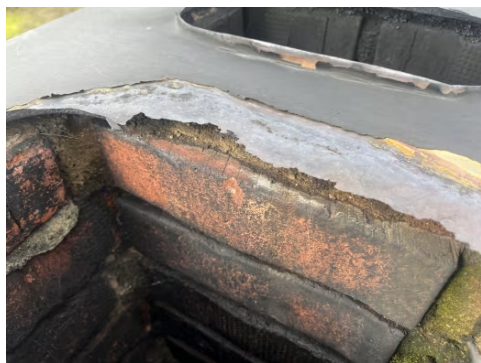
## 6.14 Ildsted/Skorstein

| Er det synlige skader i skorstein, beslag eller fuger? | Ja |
| Det registreres ikke noen sprekker eller tegn til skader ved en visuell inspeksjon av innvendige overflater på pipa. Pipa er en teglsteinspipe og det er ikke fremlagt dokumentasjon på at det er foretatt rehabilitering etter opprinnelig byggeår. | |
| Videre gjøres det oppmerksom på at det ikke er etablert topp på heldekkende pipebeslag og stedvis rustdannelser. Det er ikke påbud med pipehatt på skorsteinen, men uten pipehatt vil vann og fuktighet kunne trenge ned i pipen og forkorte skorsteinens levetid. Anbefales etablert. | |

Erfaringsmessig ser vi at teglsteinspiper ofte har et behov for rehabilitering.

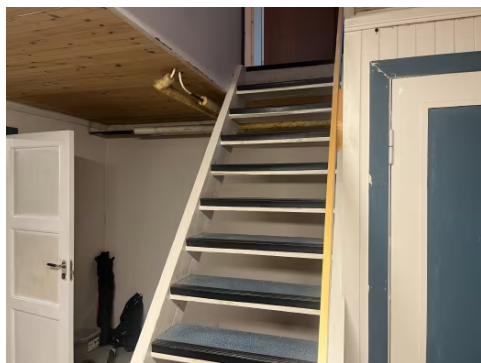
## 6.18 Trapp

Det mangler rekkverk i trappen.

Mangler rekkverk på en side.

Etablering av rekkverk anbefales for bedre sikkerhet.

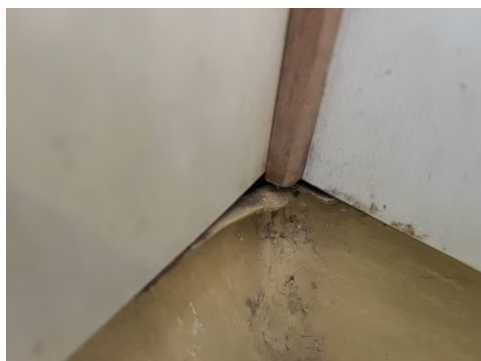
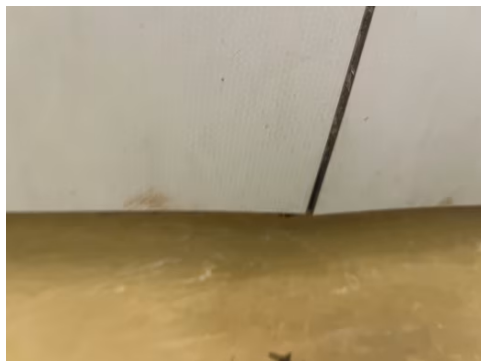
## 6.26 Våtrom: Bad

Rørføring gjennom gulv har ikke synlig membran / mansjetter over gulvet. Det anmerkes også synlig åpning på belegget i dusjsonen.

Det er ikke montert bunnlist under baderomsplater i våtsonen, noe som avviker fra monteringsanvisninger. Videre har platene i dusjsonen synlige fuktskader.

Med bakgrunn i alder og slitasje står våtrommet foran en utbedring/utskiftning.
