Tilstandsrapport

📍 Austmannavegen 4 C, 5537 HAUGESUND

gnr. 35, bnr. 398

Oppdragsnr.: 20763-2871

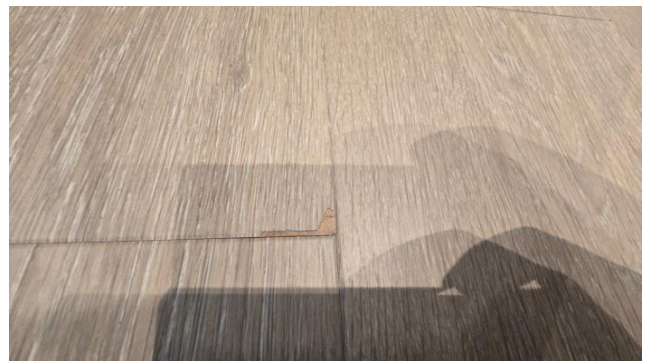
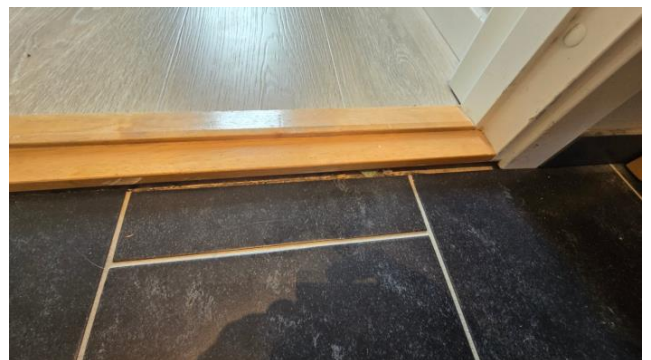
TG 1 Overflater

Boligen har overflater av normal kvalitet, i stor grad modernisert ift. byggeår.

Tilgjengelige overflater vurderes generelt hele og uten vesentlig slitasje/skader, men det er observert bruksmerker som hakk/avskalling i laminat, og/eller noen mindre uheldige avslutninger som mellomrom mellom flis og terskler i entre o.l.
