Tilstandsrapport

📍 Austmannavegen 4 C, 5537 HAUGESUND

gnr. 35, bnr. 398

Befaringsdato: 21.06.2024

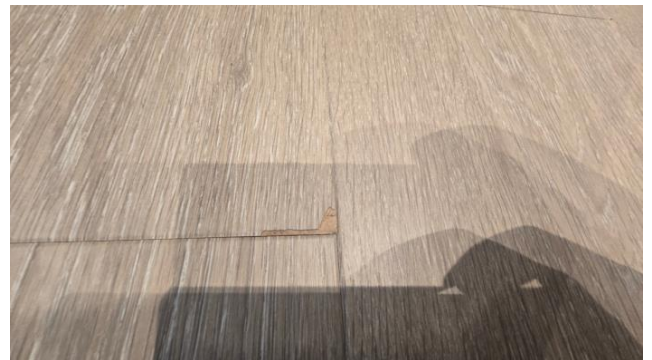
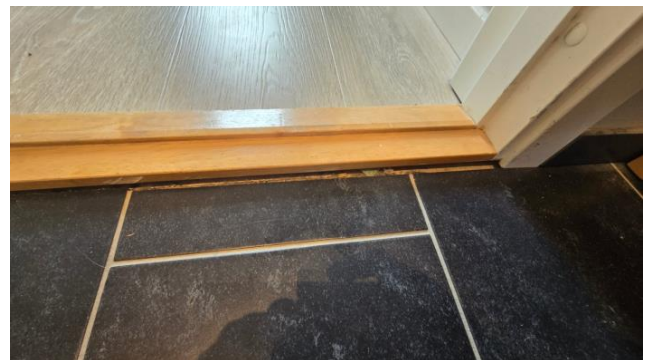
TG 2 Etasjeskille/gulv mot grunn

- Målt høydeforskjell på over 15 mm gjennom hele rommet. Tilstandsgrad 2 gis med bakgrunn i standardens krav til godkjente måleavvik.

Det måles ca. 20 mm skeivhet gjennom hele rommet på stue. Det måles ca. 8 mm skeivhet gjennom hele rommet på soverom tilstøtende gang.

• For å få tilstandsgrad 0 eller 1 må høydeforskjeller rettes opp. Det vil imidlertid sjelden være økonomisk rasjonelt som et enkeltstående tiltak i en bolig som dette. Dersom boligen en gang skal renoveres, kan man vurdere slike tiltak.
