# Tilstandsrapport

Enebolig

Langryggen 1 , 1920 SØRUMSAND

Befaringsdato: 20.04.2026

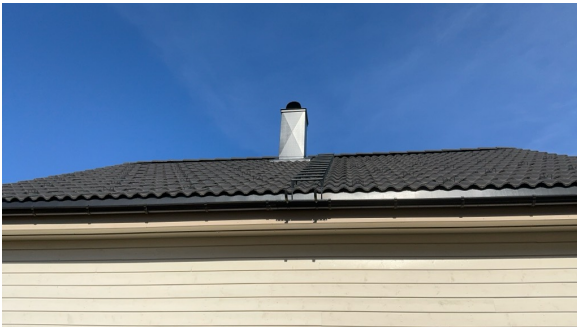
**Vurdering av avvik:**

Det bør monteres plattform ved pipe for å sikre tilfredsstillende adkomst for feier. Manglende plattform kan føre til at feiing og tilsyn ikke kan utføres forskriftsmessig, noe som øker risikoen for brann og reduserer sikkerheten.

- Plattform for feier må monteres.

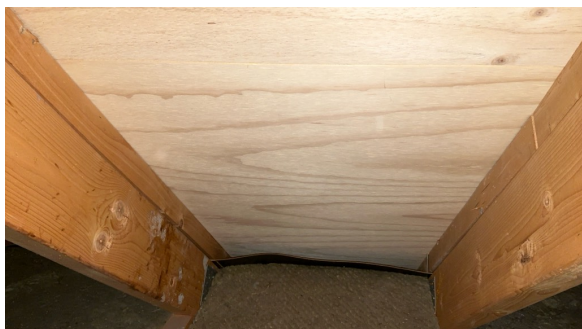
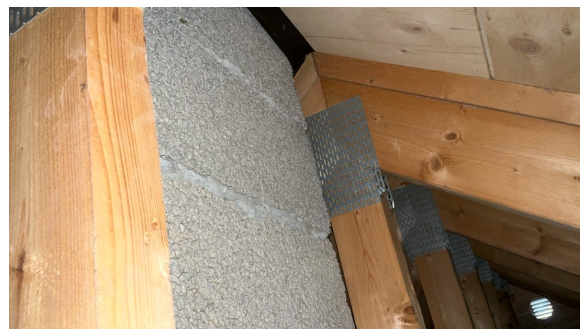
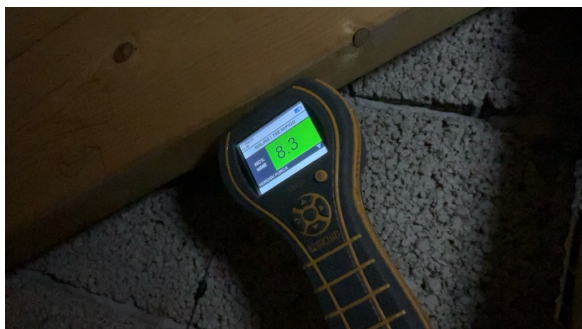
Det bør etableres bedre ventilering av takkonstruksjonen, spesielt ut mot raft, for å redusere risiko for kondens og fuktskader. Det anbefales å montere musesperre med netting eller lignende for å hindre skadedyr i å komme inn på loftet. Manglende eller utilstrekkelig ventilering og skadedyrtilgang kan føre til ytterligere fuktskader, råte og redusert levetid på takkonstruksjonen.

Dampspærre på eldre hus er ikke med dagens tetthet og varmluft kan ofte sige opp på kaldtloftet og kondens kan skapes. Derfor er det viktig med god lufting av konstruksjonen.

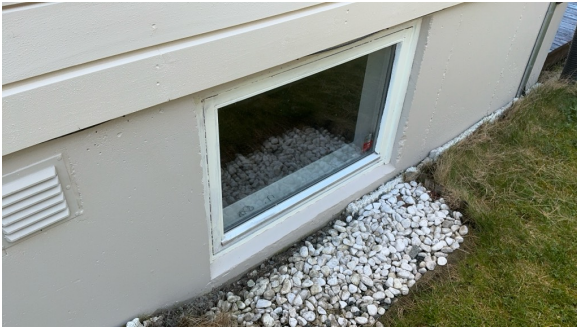
- Det er påvist avvik rundt innsetningsdetaljer.

Vindu bærer preg av noe manglende vedlikehold og med tanke på alder. Fagmessig tetting mellom vindu og vegg må utføres. Utett overgang mellom vindu og mur kan føre til unødig fukt og fuktskader.

- Det bør gjøres tiltak for å lukke avviket.

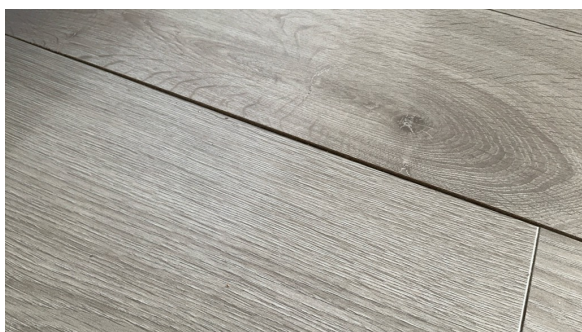
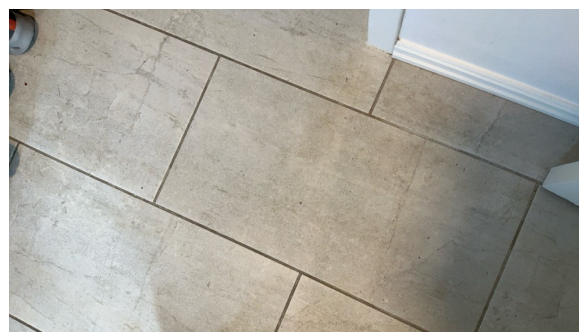
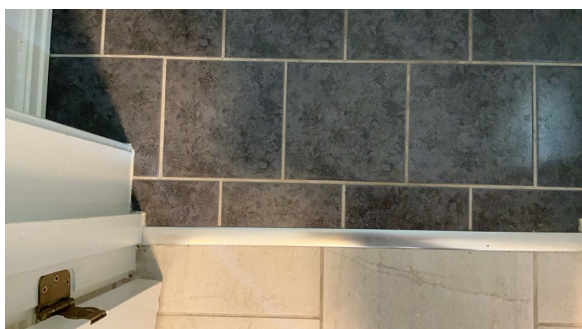
- Det er avvik:

Overflater bør pusses opp eller skiftes der det anses nødvendig. Slitasje på overflater har normalt lav konsekvensgrad, men kan påvirke estetikk og brukervennlighet. Ny eier vurderer selv behovet for oppgradering.

Det anbefales å utbedre skader ved å bruke reparasjonsvoks lokalt, eventuelt slipe eller bytte parkett for å lukke avviket og forhindre at skadene utvikler seg videre over tid.

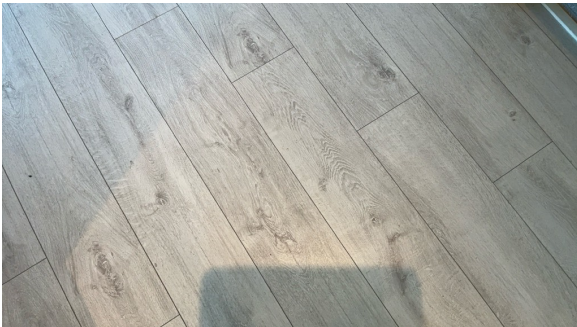
Knirk kan tyde på at parketten er lagt for trangt mot yttervegger og har løftet seg eller at det er knirk i underliggende gulvplater, som ikke er tilfredsstillende festet til bjelker. Laminaten må enten kappes der den ligger mot yttervegg eller underliggende plater må etterskrus for å unngå knirk.

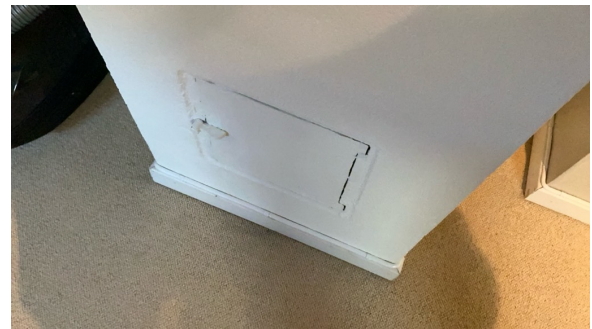
Det anbefales at avstanden mellom ildstedet og brennbart materiale økes eller etablering av brannhemmende materiale for å oppfylle gjeldende krav og redusere brannrisiko. Pipeløpet har en brukstid på over 20 år. Det anbefales en gjennomgang av tilstanden fra stedlig brann- og feiervesen for å avdekke eventuelle skader eller mangler som kan medføre økt risiko for brann eller redusert funksjon.

- Det anbefales å montere ildfast plate under luker på pipe.

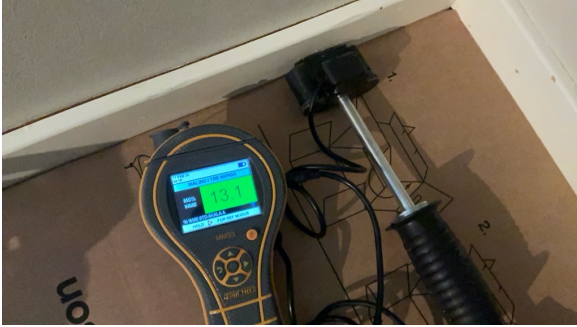
- Grunnmuren er en Multimur. Grunnmuren er særlig fuktutsatt konstruksjon og har høy skadefrekvens.

Det ble ikke målt høere fuktverdier i svill med hammerelektrode befaringsdagen.

Multimurelementet har økt risiko for fukt-, mugg- og råteskader, da konstruksjonen består av et betongytte med organisk kjerne. Dersom utvendig drenering og fuksikring ikke fungerer tilfredsstillende, kan muren absorbere fukt og påføre store skader innvendig. Det anbefales jevnlig overvåking av tilstanden og vurdering av utvendig drenering og fuksikring for å redusere risikoen for skader.

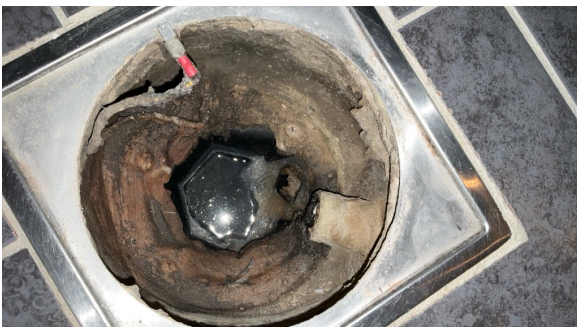
Hovedsluk.

- Overvåk konstruksjonen jevnlig. For å få tilstandsgrad 0 eller 1 må løsningen utbedres, men tidspunktet for når dette er nødvendig er vanskelig å si noe om.
- Usikker løsning rundt klemring gir økt risiko for at vann kan trenge ned mellom membranen og sluket. Dette kan føre til lekkasje og fuktskader i underliggende konstruksjoner over tid.

Dokumentasjon på utført arbeider bør fremlegges hvis dette er mulig.

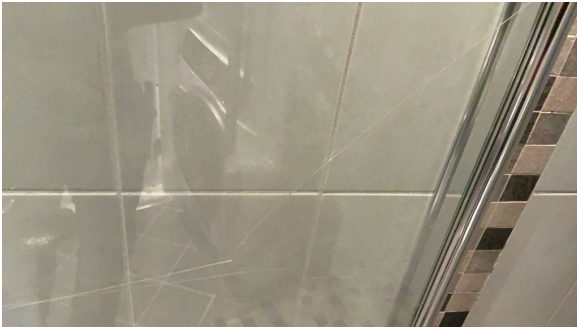
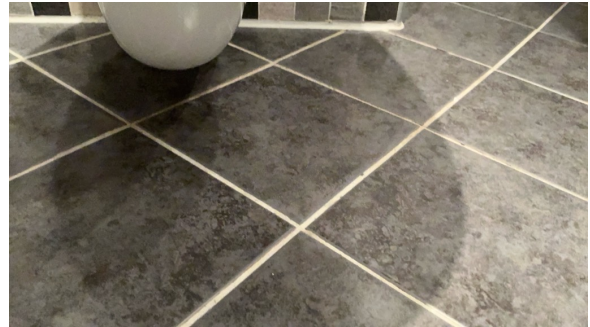
- Det er ikke påvist tilfredsstillende løsning for å synliggjøre lekkasje fra innebygget sisterne.
- Det er påvist skader på innredning.

Det er synlig sprekk i glass for dusjdør. Sprekk er ikke gjennomgående i glasset.

- Lokal utbedring må utføres.
- Uten dreneringsløsning/lekkasjesikring kan lekkasjer pågå over lang tid uten å bli oppdaget. Dette kan føre til omfattende fuktskader i omkringliggende byggematerialer.
- Dersom avvik ikke utbedres er det fare for videre skadeutvikling.

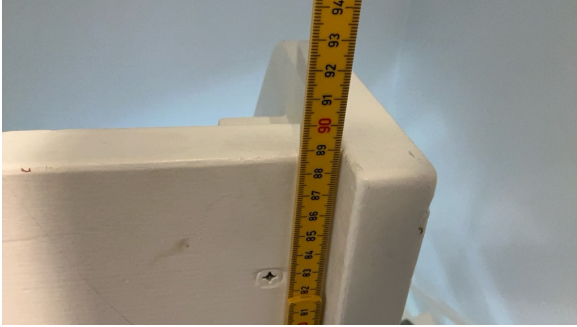
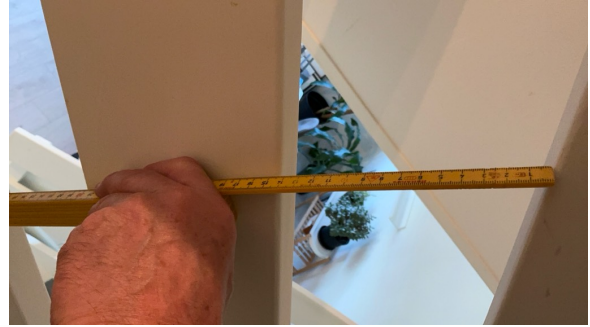
Det ble registrert noe avvik med fare for helse, miljø og sikkerhet

Rekkverkshøyder og åpninger bør utbedres slik at de tilfredsstiller dagens forskriftskrav, for å redusere risikoen for fallulykker og personskader. Håndløper bør monteres på vegg i det innvendige trappeløpet for å bedre sikkerheten og redusere risikoen for fall. Det bør gjennomføres radonmålinger, og eventuelle tiltak bør vurderes dersom forhøyede verdier påvises, for å redusere helserisikoen knyttet til radoneksponering. Manglende radonsperre gir økt usikkerhet rundt radonnivåene i bygget.
