Tilstandsrapport

Enebolig

Langryggen 1 , 1920 SØRUMSAND

Befaringsdato: 20.04.2026

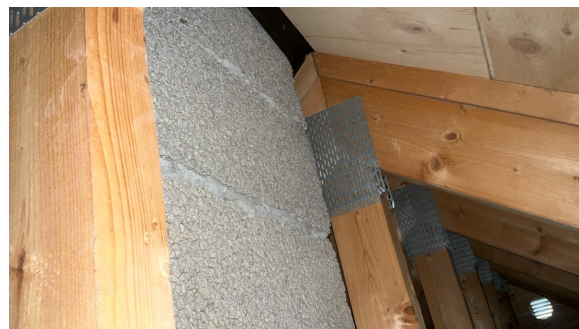
Dampspærre på eldre hus er ikke med dagens tetthet og varmluft kan ofte sige opp på kaldtloftet og kondens kan skapes. Derfor er det viktig med god lufting av konstruksjonen.

Det bør etableres bedre ventilering av takkonstruksjonen, spesielt ut mot raft, for å redusere risiko for kondens og fuktskader. Det anbefales å montere musesperre med netting eller lignende for å hindre skadedyr i å komme inn på loftet. Manglende eller utilstrekkelig ventilering og skadedyrtilgang kan føre til ytterligere fuktskader, råte og redusert levetid på takkonstruksjonen.

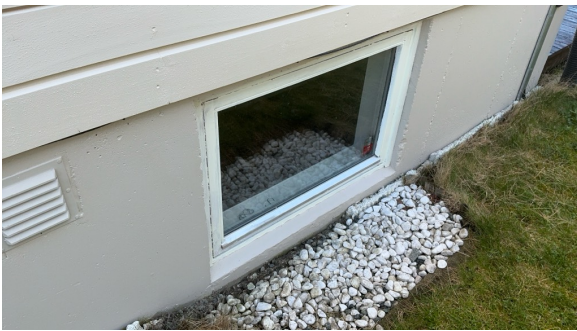
- Det er påvist avvik rundt innsetningsdetaljer.

Vindu bærer preg av noe manglende vedlikehold og med tanke på alder. Fagmessig tetting mellom vindu og vegg må utføres. Utett overgang mellom vindu og mur kan føre til unødig fukt og fuktskader.

- Det bør gjøres tiltak for å lukke avviket.

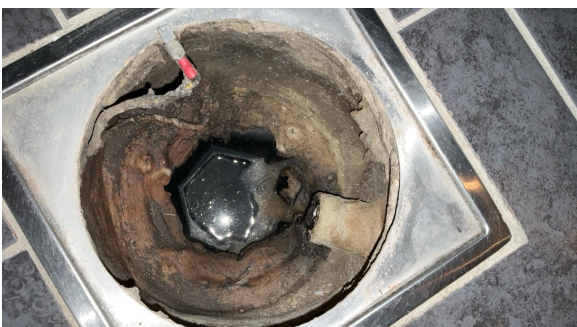
Hovedsluk.
