# Tilstandsrapport

Boligbygg med flere boenheter

Grønnegata 16, 0350 OSLO

Befaringsdato: 18.09.2025

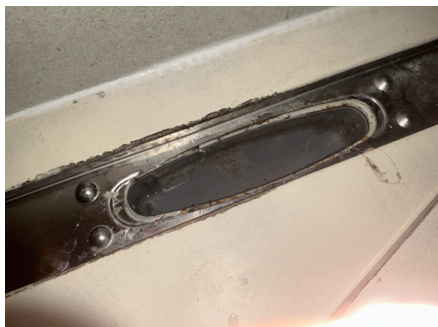
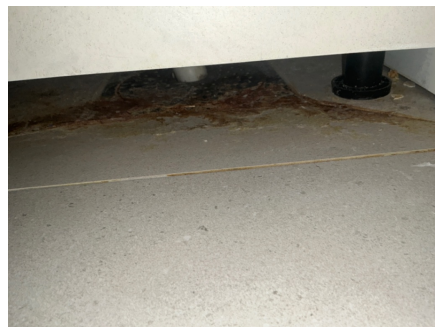
- Membranen kan ikke konstateres visuelt, og det er ikke fremvist dokumentasjon som etter vurderingskriterier i NS3600 gir TG 2. Det bør påregnes nærmere undersøkelser. Innhent dokumentasjon om mulig.

- Det er mangelfull/feil utførelse rundt rørgjennomføring under servant. Mansjett/membran er ikke synlig. Dette kan øke muligheten for at fukt trenger inn i konstruksjonen om gjennomføringer utsettes for fukt.

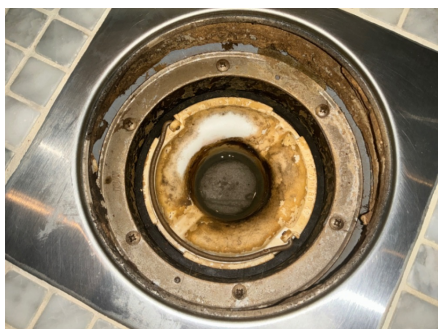
- Høydeforskjell mellom topp slukrist og overkant gulv ved døren er lavere enn 25 mm. Dette gjør at nærliggende konstruksjoner er mer utsatt for vannskade, hvis en lekkasje skulle oppstått.
