# Tilstandsrapport

Boligbygg med flere boenheter

Skjeggerødveien 15, 3158 ANDEBU

Befaringsdato: 15.07.2025

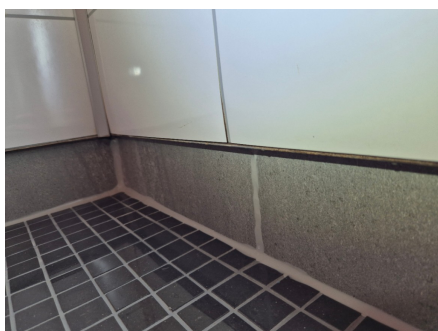
Det er ikke elastisk fugemasse mellom plater og aluminium list nederst slik beskrevet i monteringsanvisningen. Dette har ført til fuktinntrekk i nedkant av platene, med begynnende svelling som følge.

Det er økt risiko for videre fuktopptak og skade på bakliggende konstruksjon dersom tiltak ikke iverksettes. For å lukke avviket må berørte plater fjernes og nye plater må monteres i henhold til produsentens monteringsanvisning.
