# Tilstandsrapport

Enebolig

Snekkarbakkvegen 94, 2270 FLISA

Befaringsdato: 19.08.2025

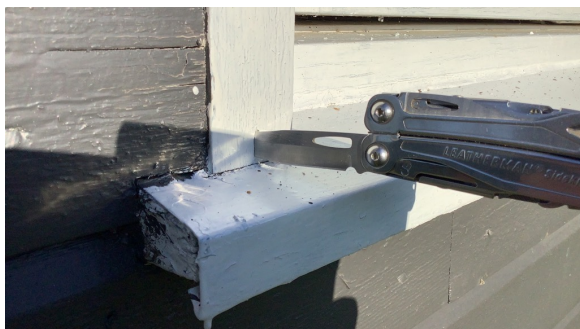
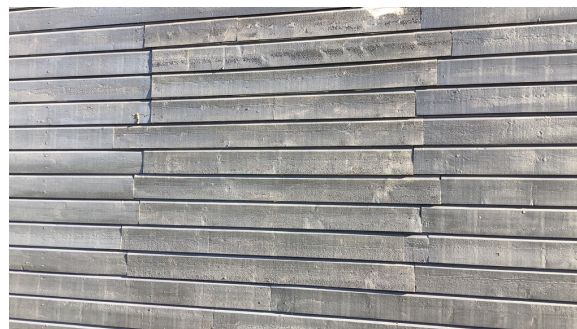
Omramming rundt vinduer er ført helt ned til vannbrett, og dette har ført til spredte råteskader da omramming kan trekke opp fukt fra vannbrett. Tidligere vindusåpninger er enkelt igjenkledd med bordkledning. Dette fører til at det er flere skjøter i de samme områdene, og det fremstår ikke fagmessig.

Omramming er ført helt ned til vindu, og dette har stedvis ført til råteskader. Tidligere vindusåpning er enkelt igjenkledd.

Det bør etableres spalte mellom omramming og vannbrett slik at fukt ikke kan trekkes opp fra vannbrett, og råteskadet omramming må skiftes ut. Det er ikke behov for å gjøre enkeltstående tiltak for å forbedre lufting bak bordkledningen, men hvis bordkledning skal skiftes på hele vegger bør lufting etableres.

Kledningsavviket ved innkleddede vinduer er i hovedsak kosmetisk. Hvis kjøper ønsker å utbedre avviket må et større område av kledning skiftes ut på to vegger.

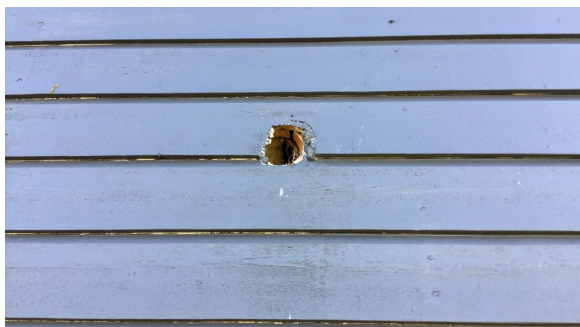
Hull inn i veggkonstruksjonen.

Hull i vegg må tettes, og kledningsbord skiftes ut.

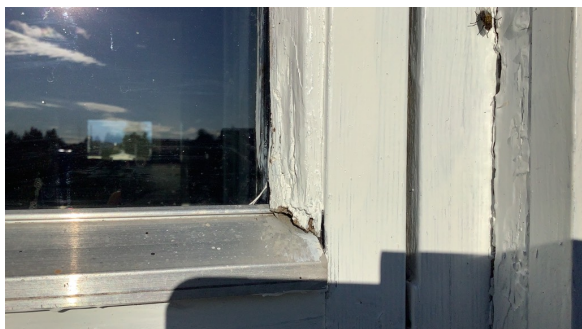
Det er påvist råteskadet glasslist.

Råteskadet glasslist.

- Det må påregnes noe vedlikehold og at enkelte vinduer må skiftes ut.
- Vinduer må justeres.

I årene som kommer vil det være behov for enten restaurering av eksisterende vinduer eller utskifting av vinduer. Utskifting til vinduer med isolerglass anbefales.

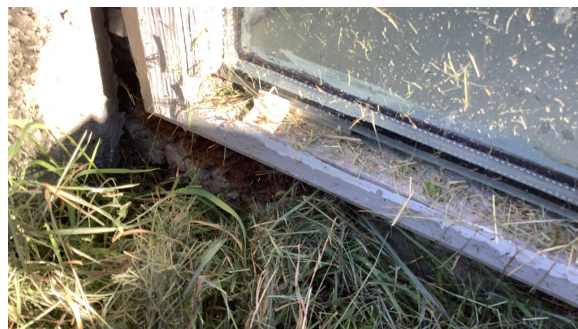
Manglende glasslist i bunnen av vindu.

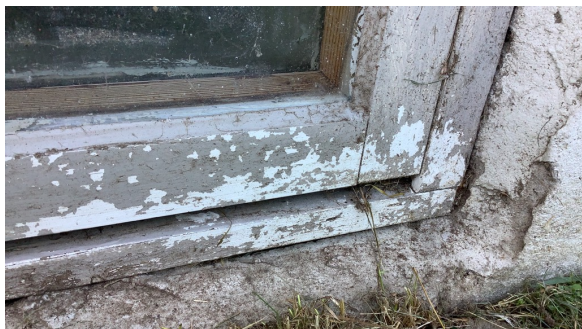
Værslitt kjellervindu.

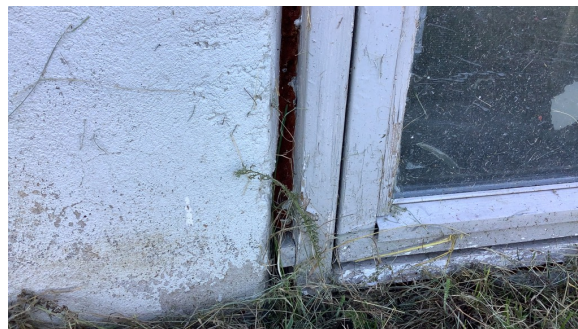
Puss er ikke påført mellom grunnmur og vindu.

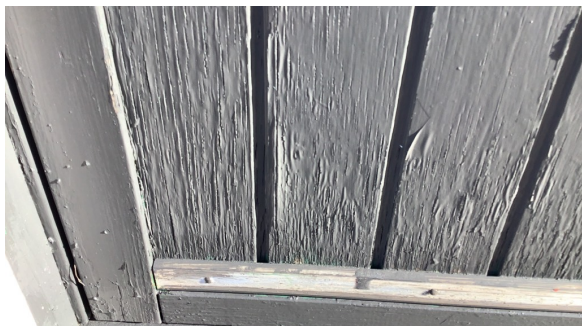
Værslitt balkongdør.

Vedlikehold av ytterdør, og det vil være mest hensiktsmessig å skifte balkongdøren.

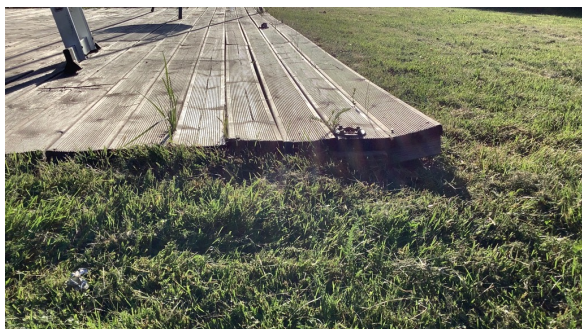
Ende har hevet seg.

Enkelte spikerslag må skiftes ut, og løsnebord må festes.

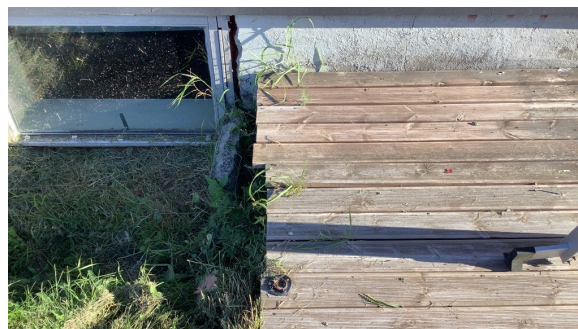
Ende er ikke rettskåret.

Ende må rettskjæres.

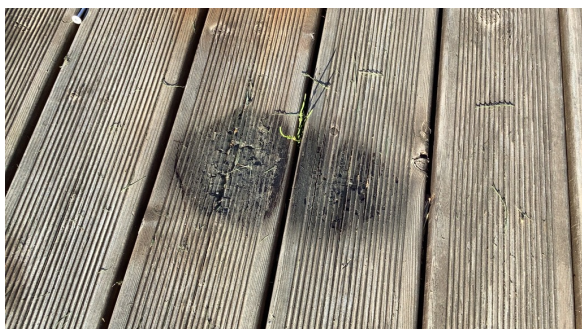
Svimerker i terrassebord.

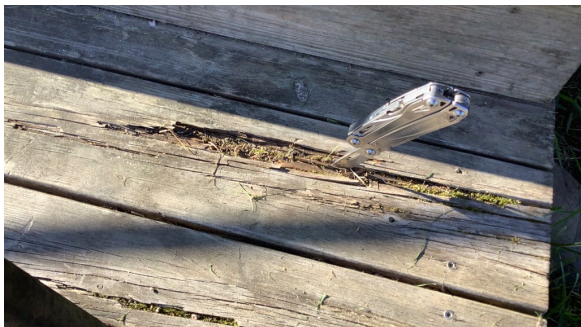
Det er råteskader i terrassebord på trapp.  
Trapp til balkongdør har enkel utførelse med to løse trinn stablet på hverandre.

Råteskadet terrassebord i trapp.

Trapp til ytterdør bør vedlikeholdes.  
Det bør bygges en ny, stødigere trapp til balkongdøren.

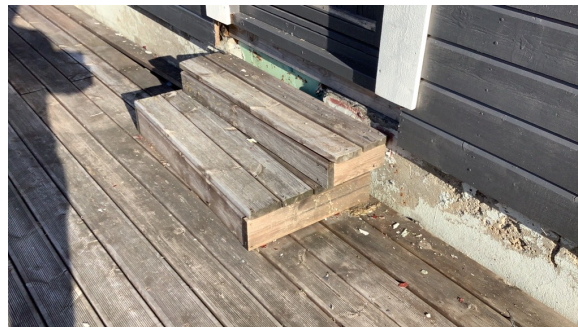
Trapp til balkongdør har enkel utførelse.

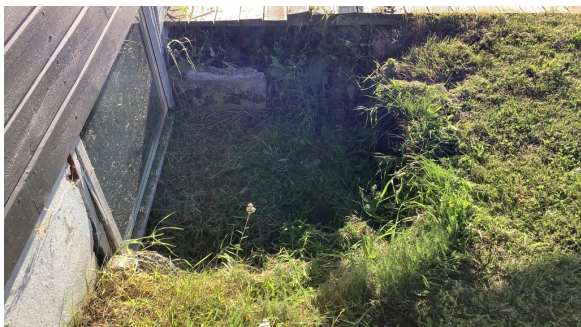
Utgraving foran stort kjellervindu.

Det bør mures opp en lysgrav på drenerende masser som leder vann vekk fra bolig.

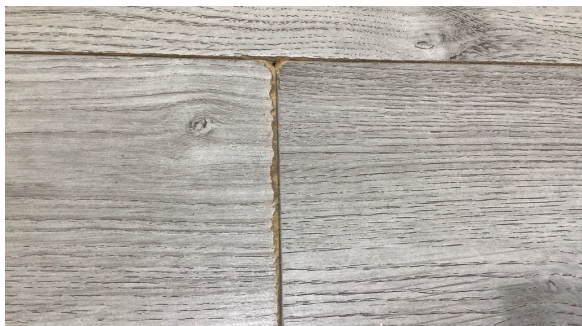
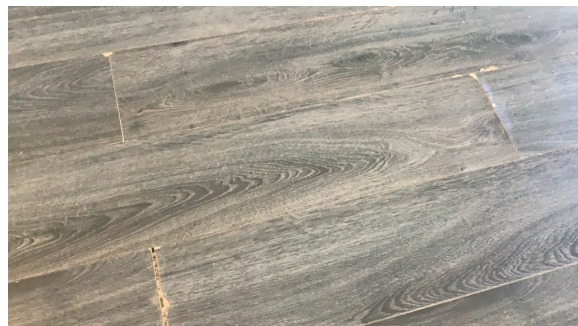
Overflater er pusset opp over de sendre år, men det er flere uferdige arbeider, svellskader og slitasje i gulv.

Eksempel på skadet gulv.

Arbeider må ferdigstilles, og skadede overflater må skiftes ut.

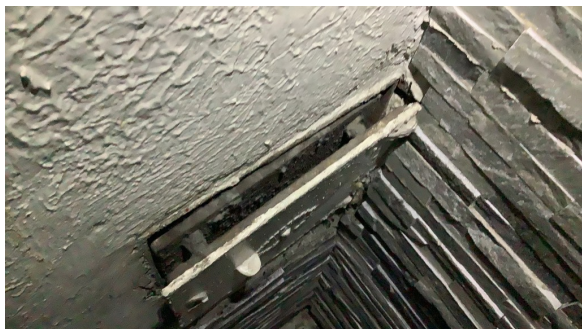
Kappede hengsler på sotluke.

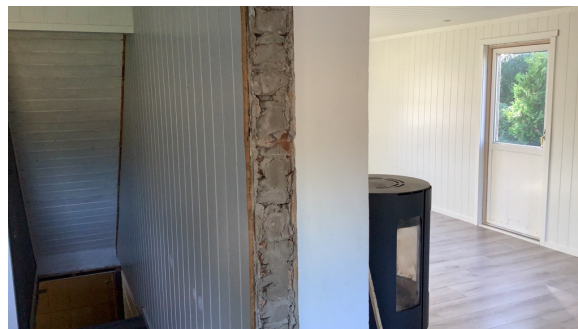
En side av pipen er igjenkledd.

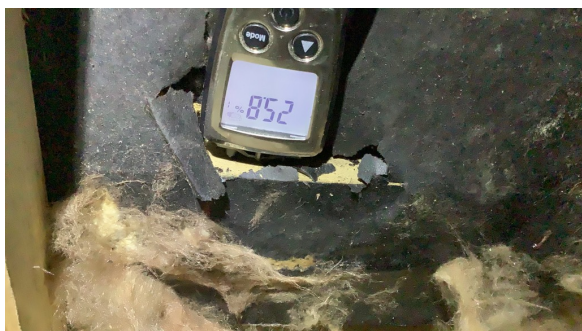
- Det er påvist indikasjoner på noe fuktgjennomtrenging i kjellergulv.
- Det er påvist indikasjoner på noe fuktgjennomtrenging inn i kjellermur.
- Det er påvist synlige fukt/råteskader i treverk i underetg./kjeller, hulltaking er derfor ikke nødvendig

Det måles skadelig fuktinnhold i påforing på grunnmur.

- Det anbefales at alt treverk i kjeller fjernes og at kjelleren har mest mulig åpne murkonstruksjoner med god utlufting.

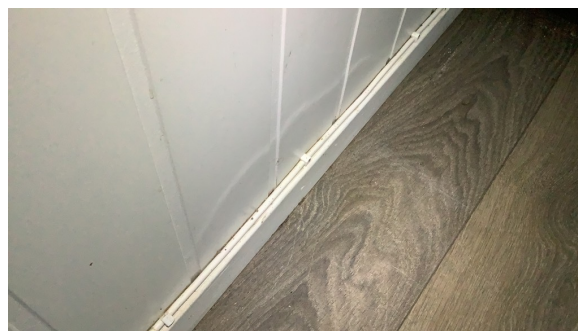
Fuktskadet veggplate på soverom.

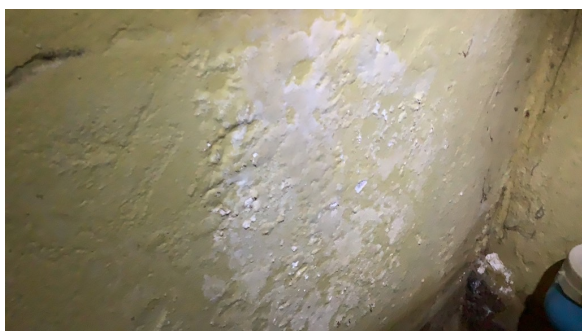
Eksempel på saltutslag på grunnmur.

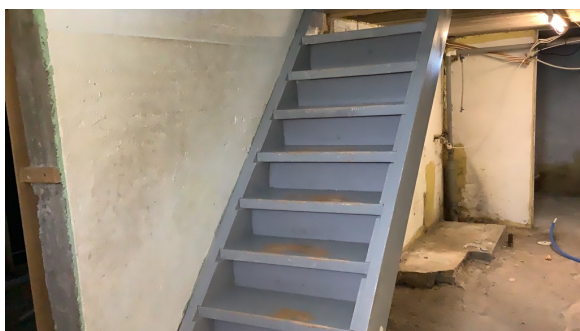
Kjellertrapp mangler rekkverk, og avviket medfører automatisk TG3 i tilstandsrapporten.

Kjellertrapp mangler rekkverk.

Rekkverk må monteres i kjellertrapp for å fjerne avviket som gir TG3.

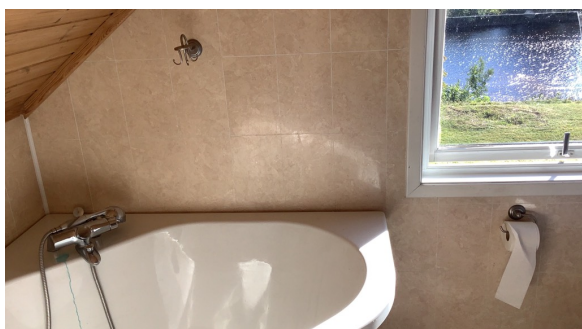
Vinduetts plassering medfører risiko for fuktskade, men det var ingen tegn til fuktskade på befaringsdagen.

Vindu er plassert i den definerte våtsonen ved badekar.

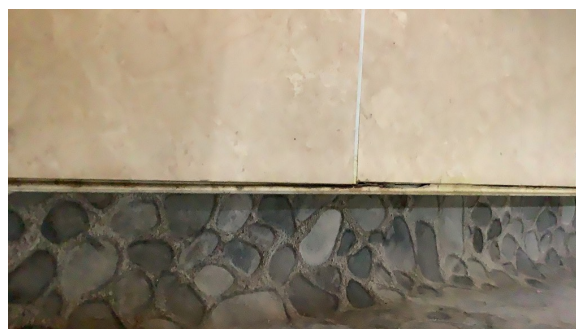
Det er mangelfull silikonfuge mellom baderomsplater og sokkellist i den definerte våtsonen ved badekar, og dette kan føre til at baderomsplater trekker opp fukt hvis disse blir utsatt for fuktpåkjenning.

Mangelfull silikonfuge.

Fuge mellom baderomsplate og sokkellist bør skiftes ut.

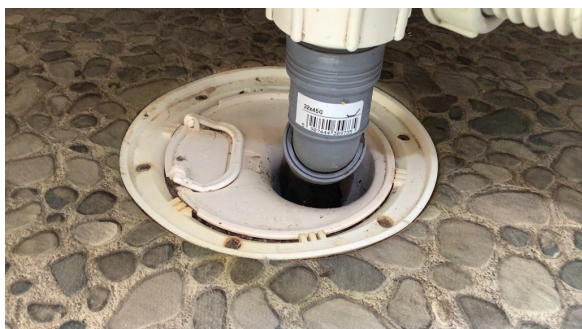
Plastsluk, og vinylbelegg er ført under slukets klemring.

- Overvåk tilstanden jevnlig. For å få tilstandsgrad 0 eller 1 må tettesjiktet skiftes ut, men tidspunktet for når dette er nødvendig er vanskelig å si noe om.

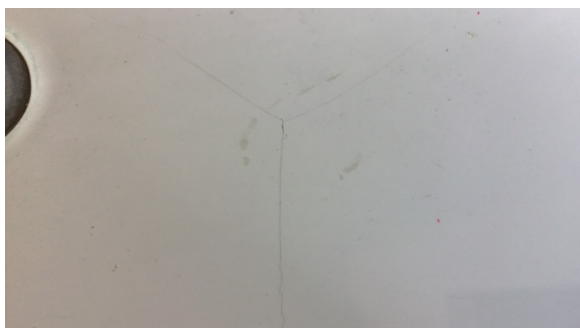
Det er riss i servant.

- Riss er vanligvis overfladiske skader i servantens overflate eller glasur. Konsekvensene av riss er hovedsakelig kosmetiske.

Riss i servant.

Riss i servant kan forsøkes utbedret med emaljelakk.

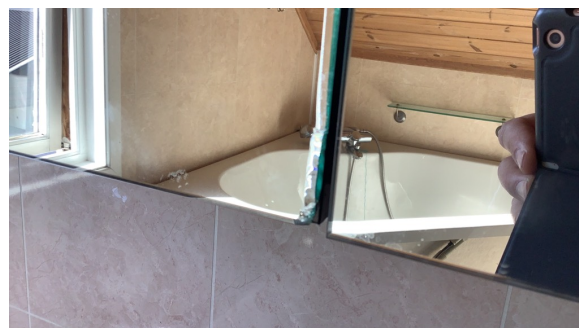
Knust kant på speil.

Speil må skiftes ut for å fjerne avviket.

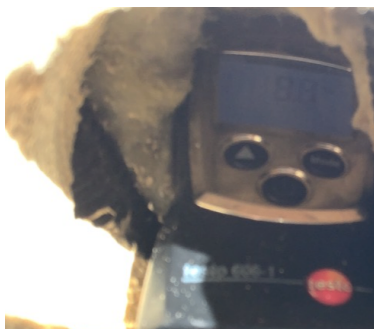
Hulltaking er foretatt uten å påvise unormale forhold. Hulltaking er foretatt i soverom bak servant. Fuktkvotemåling (vekt%) i konstruksjonen ble målt til 11.

Hulltaking, og det måles tørt.

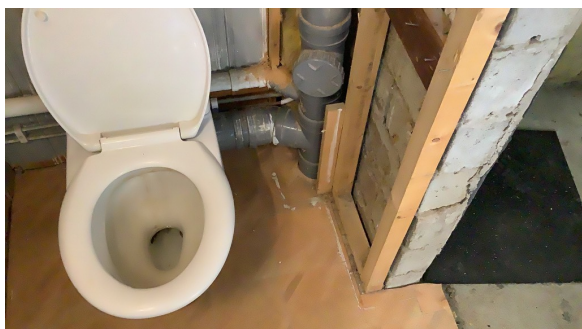
Flere overflater er revet i rommet.

Hvis det ønskes toalettrom kan dette etableres med overflater som tåler noe fuktpåkjenning, for eksempel gulvfliser og pussede murvegger. Da må vifte eventuelt skiftes ut, og dør til rommet monteres.

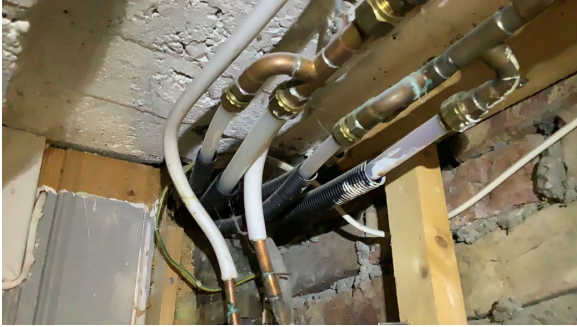
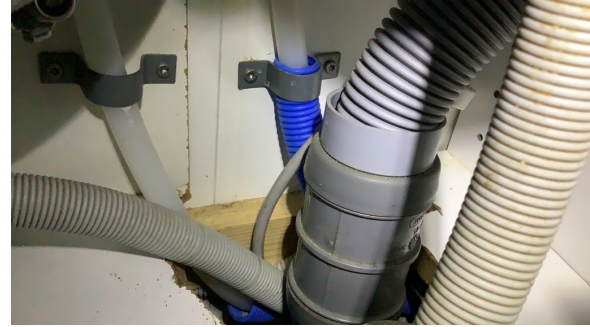
- Det er påvist at eventuelt lekkasjevann fra rør i rør system ikke ledes til sluk eller annen kompenserende løsning.
- Mer enn halvparten av forventet brukstid er passert på innvendige vannledninger.
- Det mangler tettemuffer i enden av varerør på rør-i-rør-system.

Eventuelt lekkasjevann fra rør i rør system ledes ikke til sluk eller annen kompensierende løsning. Det mangler tettemuffer i enden av varerør på kjøkken.

- Det bør foretas tiltak på anlegget som sikrer bedre løsning på eventuelt lekkasjevann fra rør i rør system.
- I forbindelse med oppgradering av våtrom vil det være naturlig med utskiftning av rør.

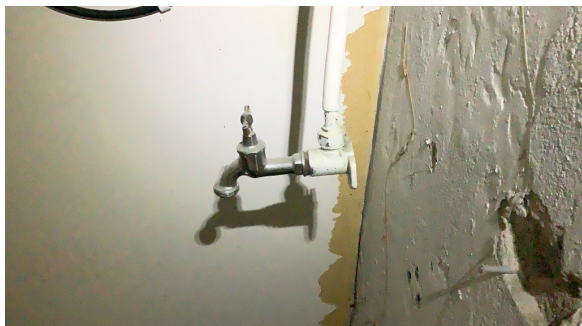
Vannkran er løs.

Vannkran bør festes til vegg.

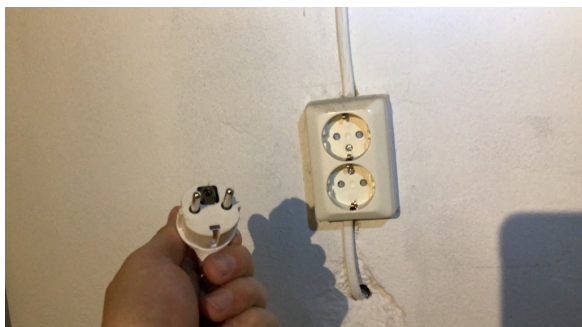
Utilfredsstillende el-tilkobling iht. gjeldende forskrift.

- Det bør etableres tilfredsstillende el-tilkobling etter gjeldende forskrift.

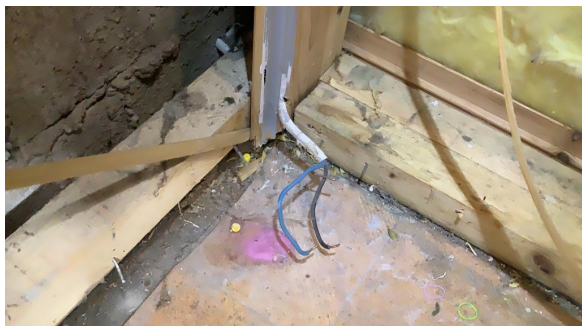
Løse ledninger.

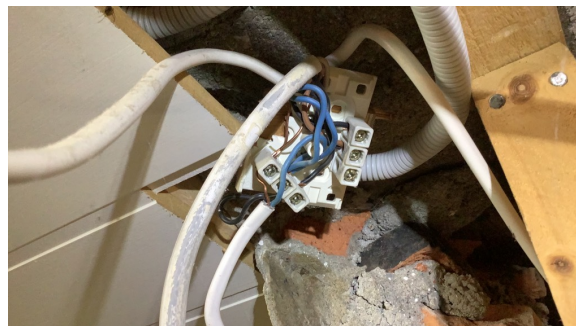
Åpen koblingsboks.

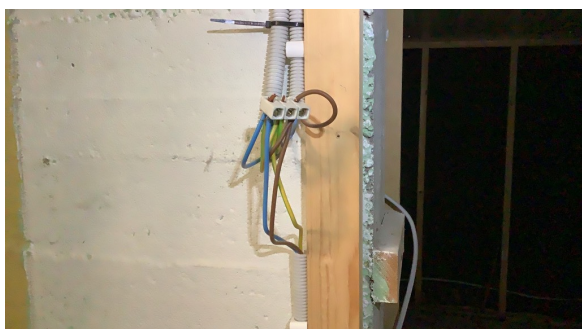
Åpen skjøt der det er mulig å komme i kontakt med strømførende ledninger.

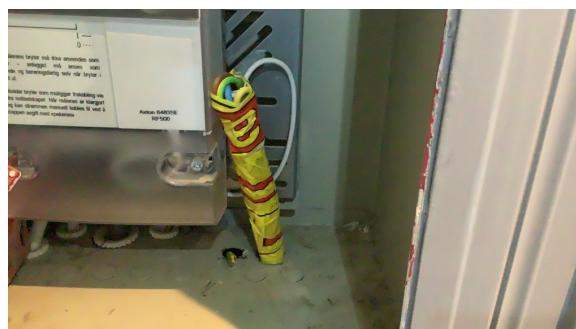
Tapede ledninger i sikringsskap, og plastgjennomføring mangler i innføring.

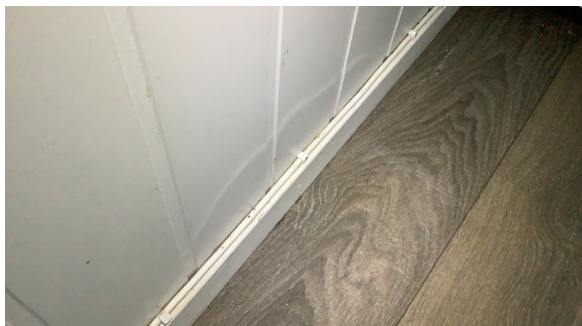
- Det mangler, eller på grunn av alder er det sannsynlig at det mangler, utvendig fuktsikring av grunnmuren ved kjeller/underetasje.
- Dreneringen er utilstrekkelig og har idag begrenset effekt.

Fuktskadet veggplate i kjeller tyder på begrenset effekt for drenering.

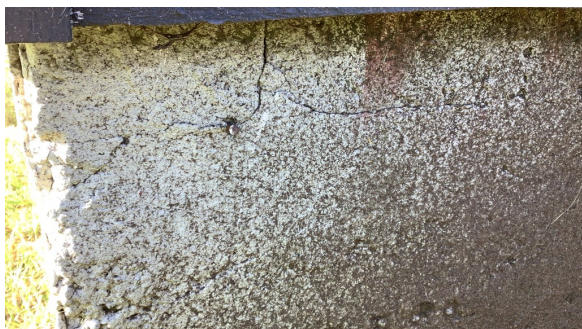
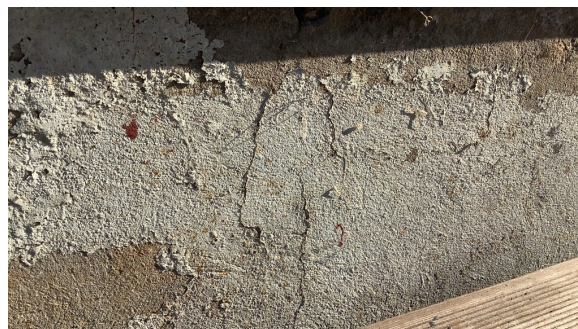
- Det er registrert skråriss som er symptom på setninger.

Eksempel på skråriss.

Utvendig forsegling av riss og sprekker for å forhindre frostspreng, og følg med på eventuell utvikling.

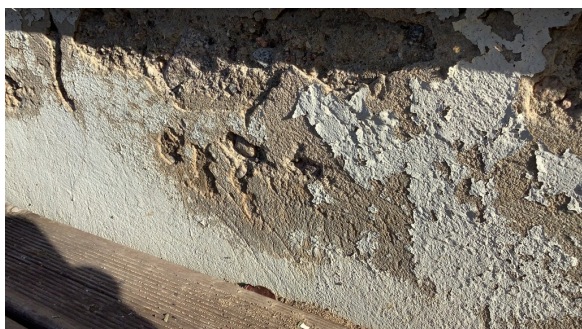
Grov utførelse.

Deler av grunnmur over terreng bør vedlikeholdes.

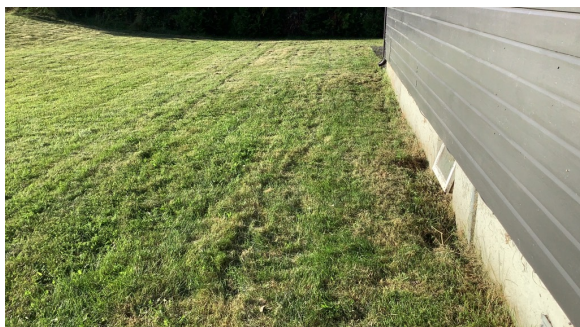
Utilfredsstillende fall fra bolig.

Terrengjustering bør utføres for å etablere tilfredsstillende fall fra boligen. Tilfredsstillende fall vil være minimum 1:50 i en avstand på minimum 3 meter fra boligen.
