Tilstandsrapport

Selveierleilighet

Grimstadgata 21, 0464 OSLO

Befaringsdato: 04.10.2024

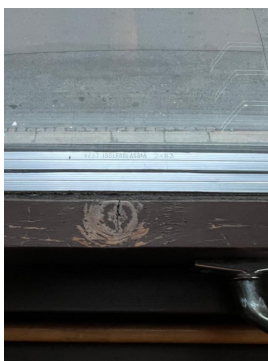
Vindu, soverom

- Det er påvist at enkelte vinduer er vanskelig å åpne/lukke.
- Det er avvik:

Eldre vinduer med reduserte isolasjon og tettingsegenskaper.

- Vinduer må justeres.
- Tiltak:

Vindu på soverom bør justeres.

Generelt modne for utskiftning- også vært oppe i styret.

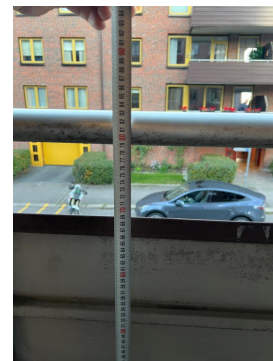
- Rekkverket er for lavt i forhold til dagens krav til rekkverkshøyder.

Bilde viser rekkverkshøyde

- Det er ikke krav om utbedring av rekkverkshøyde opp til dagens forskriftskrav.

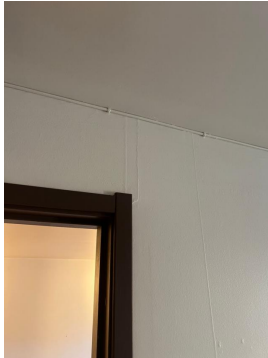
- Overflater har en del slitasjegrad utover det en kan forvente.

Eldre overflater, sprekk i veggplate ved dør.

Eldre overflater, spekk i veggplate ved dør

- Overflater må utbedres eller skiftes.

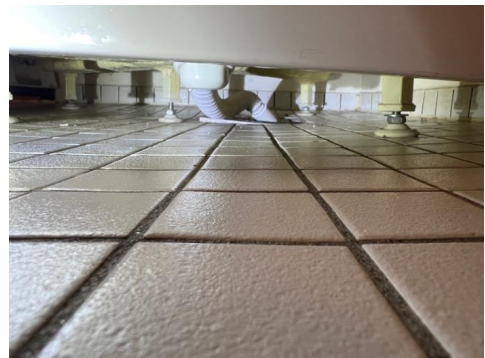
- Våtrommet må oppgraderes for å tåle normal bruk etter dagens krav.

En må forvente generell oppgradering av våtrommets tettesjikt/membran for at våtrommet skal tåle en normal bruk etter dagens krav (tett våtzone). En samlet TG 3 for rommet er satt med bakgrunn i alder og manglende tetthet i våtsonen på rommet. Det er ikke behov for å gjennomføre en detaljert tilstandsanalyse, etter standardens krav.

Bildet viser avløp ført ned i sluk fra kabinett.

Vannlås rustet i stykker og ny ble satt inn av faglært rørlegger som midlertidig erstatning. Har ikke kvittering på dette siden regningen gikk til styret/sameie. Av den grunn er ikke membran i gulvet tett og dusjing rett på gulvet bør unngås. Badet er fullt brukbart med dusjkabinett, men er anbefalt totalrenovert.

- Våtrommet må totalrenoveres. Alle forhold med tettesjikt, våtzone, sluk m.m. må dokumenteres.

Kostnadsestimat: 100 000 - 300 000

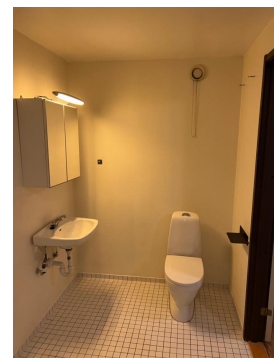
Innredning og toalett.

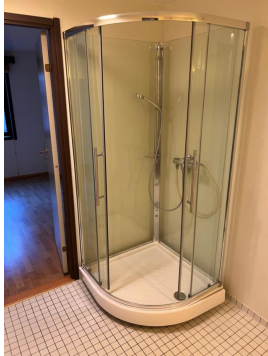
Pga manglende dokumentasjon og usikkerhet rundt tettesjikt og sluk, anbefales

videre bruk av tett dusjkabinett.

Dusjkabinett bør benyttes

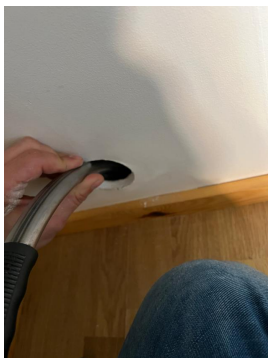
Hulltaking er foretatt uten å påvise unormale forhold. Hulltaking er foretatt ved/i soverom. Fuktkvotemåling (vekt%) i konstruksjonen ble målt til 8.

Ingen unormale utslag med pigger i bakplate ved hulltagning

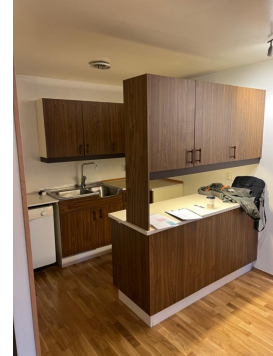
Kjøkken er av eldre dato

Kjøkkeninnredning med glatte folierte fronter, laminat benkeplate, heldekkende oppvaskkum samt opplegg til oppvaskmaskin. Vannsikring/Waterguard og komfyrvakt anbefales montert.

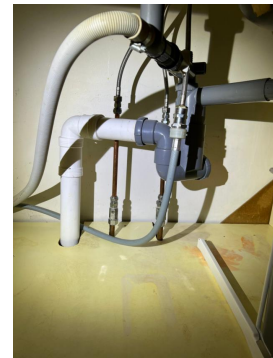
Rørkoblinger under kjøkkenbenk
