# Tilstandsrapport

Enebolig

Linaaes gate 20 , 3970 LANGESUND

Oppdragsnr.: 18885-3028

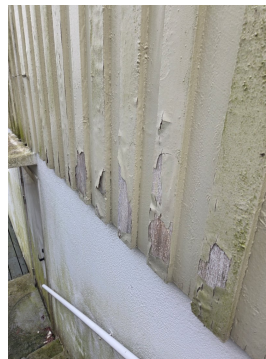
Boligens veggkonstruksjon består av bindingsverk Ukjent bruk av isolasjon i hulrom i eldre del. Tilbygget del har isolert hulrom. Utvendig etablert stående trepanel. Innvendig utlekter og platet/malt og tapetsert. Det ble registrert synlig elder/mindre råteskader på nordvegg. Se bilder. Fasader med også synlig vær slitasje. Fasader med behov for vask og overflatebehandling. Stedvis utbedringer må også beregnes.

- Det er påvist spredte råteskader i bordkledningen.

- Råteskadet trekledning må skiftes ut.
- Det må foretas tiltak for å lukke avviket.

Kostnadsestimat: 100 000 - 200 000

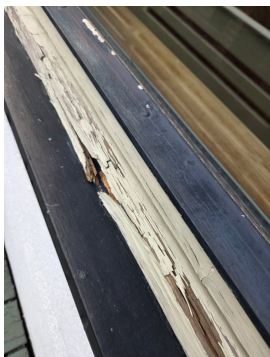
- Karmene i vinduer er slitte og det er sprekker i trevirket. Synlig råteskader i trevirke.

Råteskader i vinduer kjeller.

Kostnadsestimat: 20 000 - 100 000

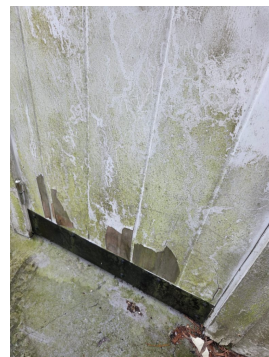
Malt entredør skiftet ca. 2000. Skyv og hevedør i stue med isolerglass fra 1981. Balkongdør i 2.etasje skiftet 1981 med isolerglass. Dører med høy alder og påregnelig utskiftning. Bi dør i kjeller med utvendig råteskader.

- Karmene i dører er værslitte utvendig og det er sprekker i trevirket.

Eldre dører med begrenset videre levetid.

Bi-dør i kjeller.

Kostnadsestimat: 20 000 - 100 000

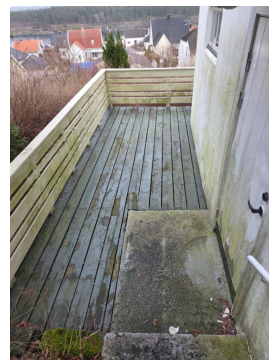
Boligen har etablert romslig terrasse i underetasje på 2 sider. Terrasse med synlig råteskader og svikt i fundamentering. Terrasse må beregnes revet.

- Det er påvist fukt-/råteskader i konstruksjonen.

- Gjennomføre ytterligere undersøkelser og foreta utbedring av skade.
- Råteskadede konstruksjoner må skiftes ut.

Terrasse må beregnes skiftet.

Kostnadsestimat: 20 000 - 100 000

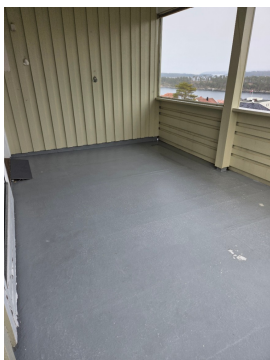
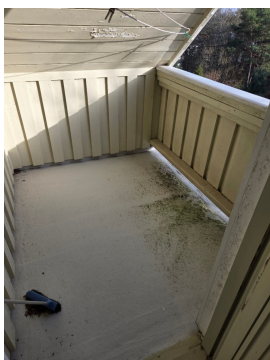
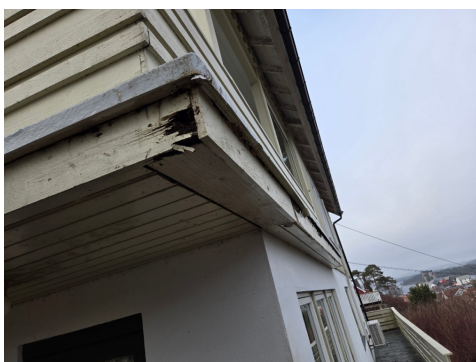
Boligen har etablert terrasse med adkomst fra stue. Gulv tekket med membran bestående av glassfiber. Rekkverk i malt trevirke. Gylv med synlig råteskader i trevirke mot sør-øst. Se bilde. Det er også etablert mindre balkong med adkomst fra soverom i 2.etasje. Gulv tekket med glassfiber strie. Rekkverk i malt trevirke. Membran med høy alder og slitasje.

Synlig råteskade i trevirke.

Membran må beregnes skiftet. Råteskadet trevirke må skiftes.

Kostnadsestimat: 20 000 - 100 000

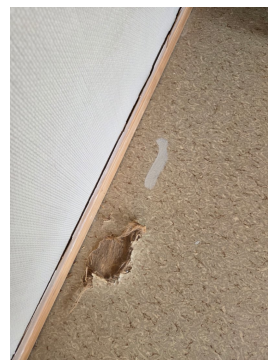
Slitt belegg soverom.

Tiltak må stedvis beregnes.

Kostnadsestimat: 100 000 - 200 000

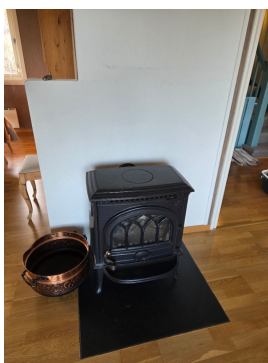
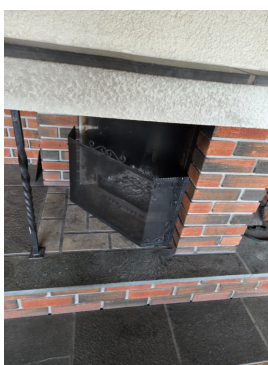
Med tanke på alder har pipe slitasje i innvendig pipeløp. Innsetning av nytt røykrør bør beregnes.

Kostnadsestimat: 20 000 - 100 000

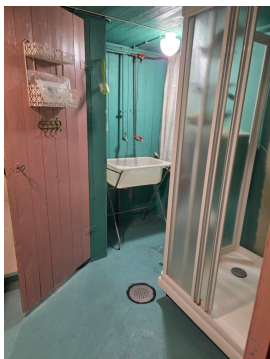
Vaskerom i kjeller har kun etablert malt murflater. Vaskerom fyller sin funksjon, men er ikke bygget i henhold til dagens krav. Alle flater består av malt murflater og faren for fuktskader vurderes som liten. TG 3 på grunn av alder.

- Våtrommet har behov for omfattende oppgraderinger. For å sikre en løsning som oppfyller gjeldende krav, bør tettesjikt, sluk og røropplegg oppgraderes og dokumenteres.

Kostnadsestimat: 100 000 - 200 000
