Tilstandsrapport

Boligbygg med flere boenheter
-

Sigyns veg 6, 2214 KONGSVINGER
-

Rapportdato: 02.09.2024

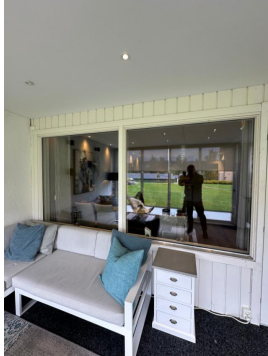
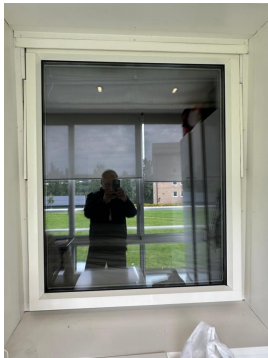
Vinduer

Vindu med 3-lags isolerglass m/utvendig aluminiumskappe og faste stuevinduer med 2-lags isolerglass.

Årstall: 1998 **Kilde:** Eier

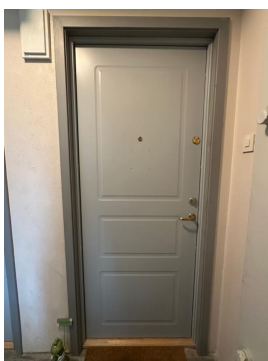
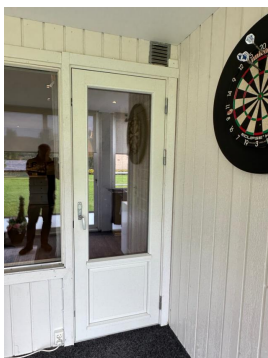
TG 1 Dører

Inngangsdør (EI 30) fra 1998 med kikkehull og terrassedør med 2-lags isolerglass fra 2014

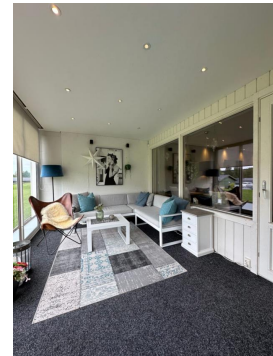
TG 1 Balkonger, terrasser og rom under balkonger

Innglasset terrasse i betong og stålkonstruksjoner med skyvedører og vinduer. Filteppe på gulv. Spotlight i tak. Rullgardiner. Stikkontakt.

Årstall: 2014 Kilde: Eier

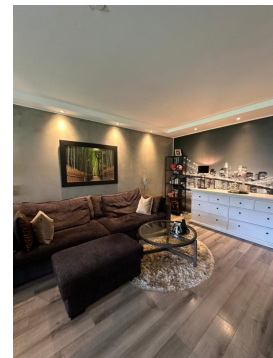
TG 1 Overflater

Pene innvendig overflater med en normal bruksslitasje. De aller fleste overflater er fra 2017.
Malte lister.

Gulv. Fliser. Laminatgulv
Vegger. Malt mdf. veggplater. Slette malte vegger. Malt tapet.
Tak. Slett malt tak (m/spotlight i stue, gang, bad/vaskerom og terrasse)

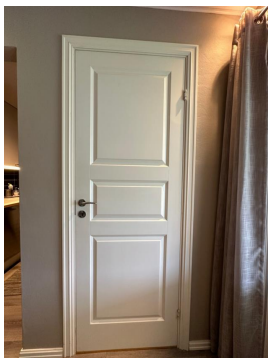
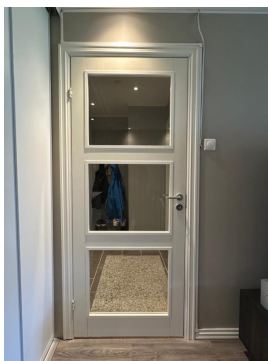
TG 1 Innvendige dører

Formpresset dører fra 2017

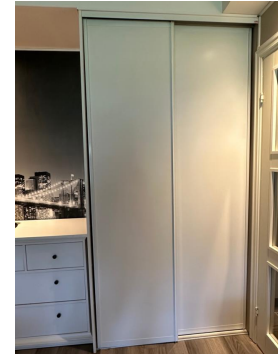
TG 1 Andre innvendige forhold

Skyvedørgarderobeskap i stue.

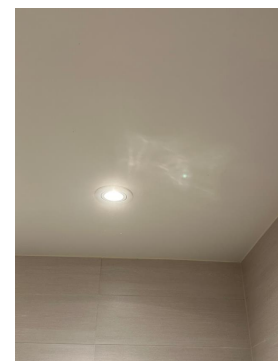
TG 1 Overflater vegger og himling

Fliser på vegger og malte slett tak med spotlight.

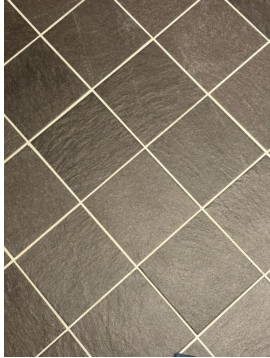
TG 1 Overflater Gulv

Gulvfliser med varme. Høydeforskjell på gulv fra dørterskel til topp slukrist er 25 mm.

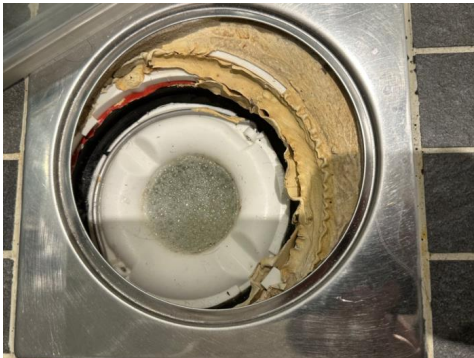
! TG 1 Sluk, membran og tettesjikt

Pastsluk med klemring. Smøremembran på gulv og vegger.

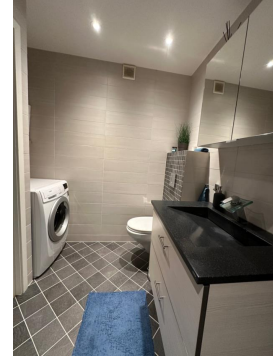
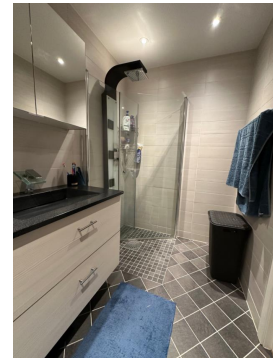
! TG 1 Sanitærutstyr og innredning

Benk med heldekkende vask, overskap m/speildører, innebygget klosett, dusjhjørne m/2 glassdører. Opplegg for vaskemaskin. Mekanisk avtrekk.

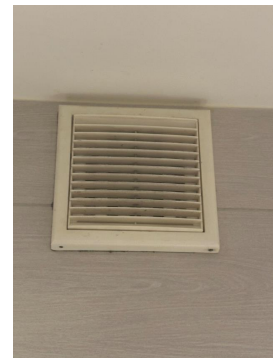
! TG 1 Ventilasjon

Veggventil til toalettrom som har mekanisk avtrekk via luftpipe.

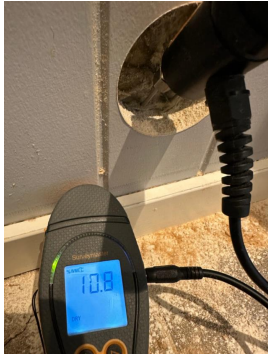
! TG 1 Tilliggende konstruksjoner våtrom

Det er boret hull i vegg. Fuktmåling med pigger inne i veggen - mot bad/vaskerom. Det påvises ikke fukt over normalen.

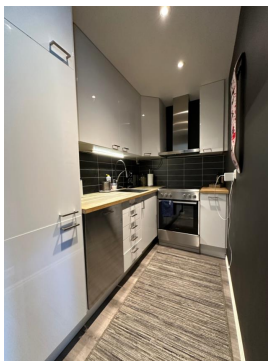
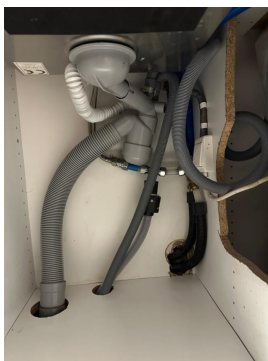
! TG 1 Overflater og innredning

Takhøy kjøkkeninnredning fra 2017. Melaminbelagte skrog. Slette høyglansfolierte dører og fronter. Et høyskap. Heltre benkeplate i eik med nedfelt oppvaskkum m/1-greps blandebatteri. Kitschen Wall (2023) mellom benk og overskap. Innebygget oppvaskmaskin og kjøle/fryseskap. Frittstående komfyr. Ventilatorhette over komfyr. 120 l varmtvannsbereder.

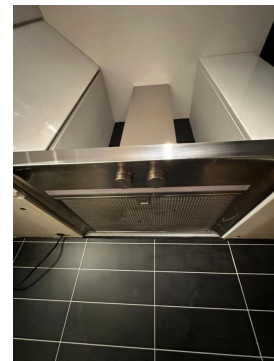
! TG 2 Avtrekk

Ventilatorhette med kullfilter over komfyr.

- Det er kun kullfilterventilator på kjøkkenet og heller ikke andre forserte/mekaniske avtrekksløsninger fra kokesonen.

- Om mulig bør det etableres mekanisk/forsert avtrekk ut fra kokesonen.

Det kan være at borettslag/sameie har egne vedtekter som hindrer montering av mekanisk avtrekk fra rommet, anbefalt tiltak må derfor avklares nærmere med styret i borettslag/sameie før det eventuelt kan gjennomføres.

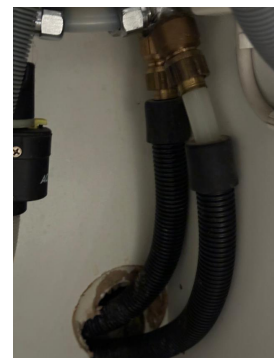
! TG 1 Vannledninger

Vannrør i rør i rør system samt noe kobberør fra byggeår på hoveddelen av anlegget

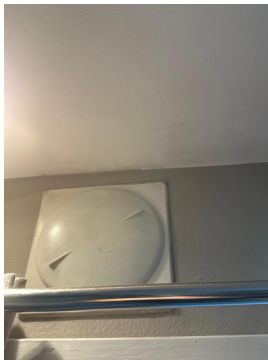
! TG 1 Ventilasjon

Ventilasjon gjennom veggventiler og vinduer som kan åpnes. Mekanisk avtrekk på bad/vaskerom via luftepipe.

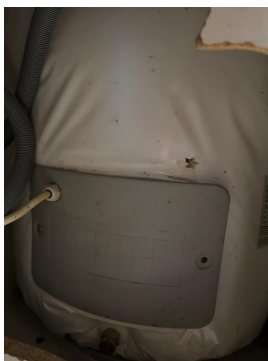
TG 1 Varmtvannstank

120 l varmtvannsbereder, plassert i kjøkkenbenk.

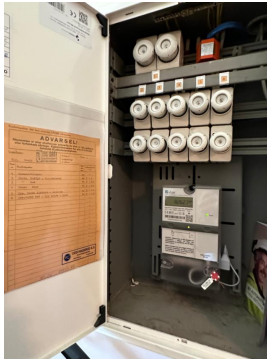
TG 2 Elektrisk anlegg

Sikringsskap med skrusikringer. Ny strømmåler. Skjult anlegg. T-We TV og bredbånd.

10. Er det tegn på at kabelinnføringer og hull i inntak og sikringsskap ikke er tette, så langt dette er mulig å sjekke uten å fjerne kapslinger?
Nei
11. Finnes det kursfortegnelse, og er den i samsvar med antall sikringer?
Ja
12. Foreta en helhetsvurdering av det elektriske anlegget, dets alder, allmenne tilstand og fare for liv og helse. Bør det elektriske anlegget ha en utvidet el-kontroll?
Ja El. anlegg fra byggeår.

Ved omsetning av bolig vil man få endring i bruk av elektrisk anlegg. Derfor anbefales det på generelt grunnlag at en registrert elektroinstallatør foretar en kontroll av boliginstallasjonen ved eierskifte.

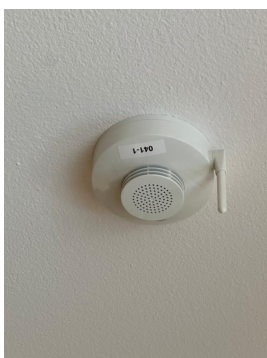
! TG 0 Branntekniske forhold

Brannslukker og røykvarslere i leiligheten
