# Tilstandsrapport

Boligbygg med flere boenheter

Hyttegata 17 B, 3616 KONGSBERG

Befaringsdato: 18.03.2024

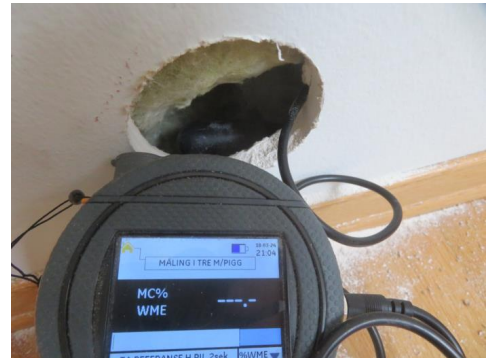
#### ! TG 0 Tilliggende konstruksjoner våtrom

Hulltaking er foretatt uten å påvise unormale forhold. Hulltaking er foretatt ved/i Stue. Fuktkvotemåling (vekt%) i konstruksjonen ble målt til 0.
