# Tilstandsrapport

Boligbygg med flere boenheter

Hyttegata 17 B, 3616 KONGSBERG

Befaringsdato: 18.03.2024

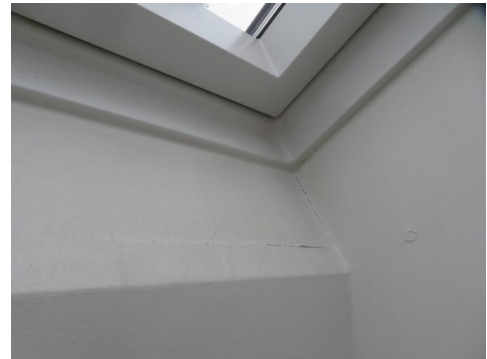
### ! TG 2 Overflater

Innvendig er det gulv av parkett og fliser. Veggene har malte plater.  
Innvendige tak har malte plater.  
Det er en del bruksmerker som skrue/festehull i vegger. Ved befaring var det mye støvkondens på overflater i vegger og tak.  
Enkelte sprekker i overgang tak/vegg.

- Det er påvist heksesot/støvkondens på overflater.

Det er en del bruksmerker som skrue/festehull i vegger. Ved befaring var det mye støvkondens på overflater i vegger og tak.  
Enkelte sprekker i overgang tak/vegg.

- Overflater må rengjøres, for å fjerne heksesot/støvkondens, årsak må og fjernes/elimineres.

Enkelte innvendige overflater må påregnes pusset opp.

Kostnadsestimat: 50 000 - 100 000

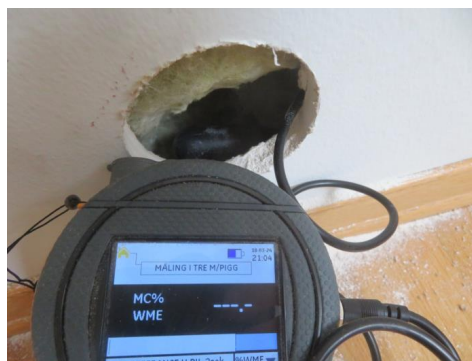
#### ! TG 0 Tilliggende konstruksjoner våtrom

Hulltaking er foretatt uten å påvise unormale forhold. Hulltaking er foretatt ved/i Stue. Fuktkvotemåling (vekt%) i konstruksjonen ble målt til 0.

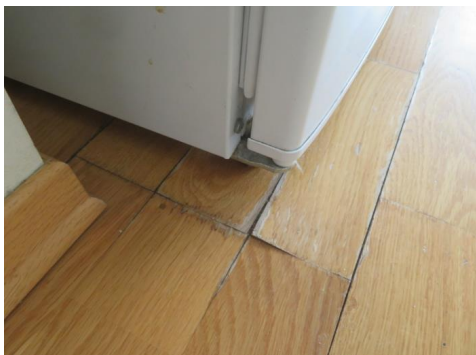
#### ! TG 2 Overflater og innredning

Kjøkkenet har innredning med glatte fronter. Benkeplaten er av laminat. Det er kjøleskap, oppvaskmaskin, induksjonstopp og stekeovn. Mellom benk og overskap er det flislagt vegg. Rekvirent opplyser at det er bestilt ny parkett av samme type som følger leiligheten, om man ønsker å skifte ut skadet del. Komfyrvakt og lekkasjedeteksjon anbefales montert.

- Det er ved bruk av fuktindikator rundt utsatte hvitevarer påvist indikasjoner på fuktighet.

Rekvirent opplyser at det er bestilt ny parkett av samme type som følger leiligheten, om man ønsker å skifte ut skadet del. Komfyrvakt og lekkasjedeteksjon anbefales montert.

**Kostnadsestimat: Under 10 000**
