# Tilstandsrapport

📍 Såvegen 11, 2050 JESSHEIM

# gnr. 132, bnr. 264, snr. 45

Befaringsdato: 17.11.2023

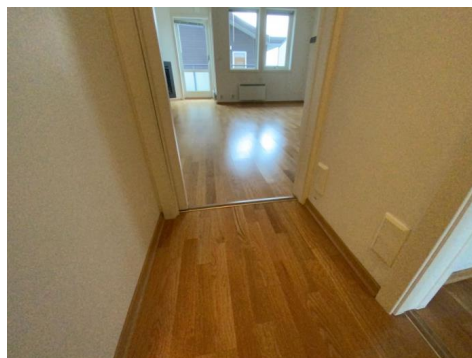
- Overflater har en del slitasjegrad utover det en kan forvente.

Synlige variasjoner på gulvoverflater.

- Overflater må utbedres eller skiftes.

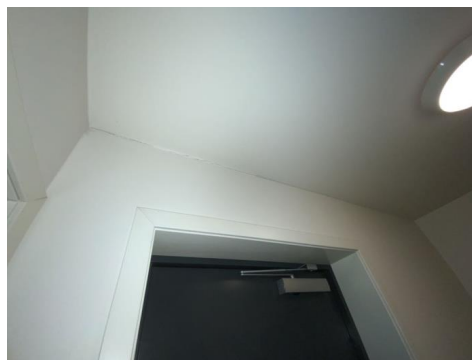
Krymperiss i overgang vegg og takflate.

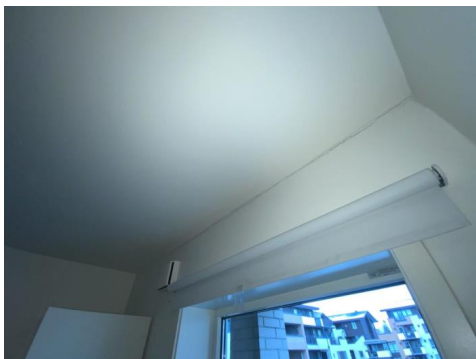
Krymperiss i overgang vegg og takflate.

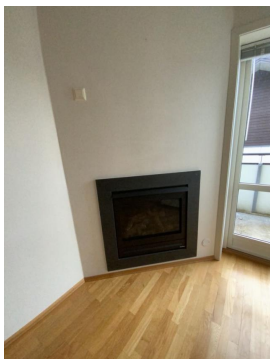
Gasspeis i stue med pipeløp fra byggeår. Pipeløp er formelt ikke vurdert og det forutsettes at de branntekniske krav er kontrollert og godkjent av det stedlige brann og feievesen. Ildsted ble ikke funksjonstestet av undertegnende men det ble ikke opplyst om negative avvik på befaringsdagen.

Besiktigelse av gasspeis.

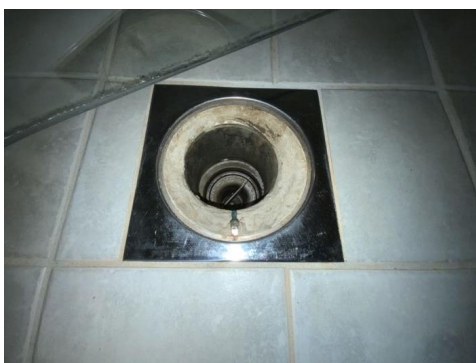
Kontroll av sluk.

- Overvåk tilstanden jevnlig. For å få tilstandsgrad 0 eller 1 må tettesjiktet skiftes ut, men tidspunktet for når dette er nødvendig er vanskelig å si noe om.
- Overvåk tilstanden jevnlig. For å få tilstandsgrad 0 eller 1 må slukløsningen skiftes ut og sannsynligvis må også membransjiktet skiftes/utbedres. Det er imidlertid vanskelig å si noe om tidspunktet for når dette er nødvendig.

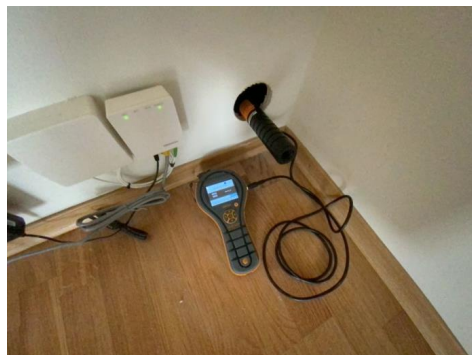
Hulltaking er foretatt uten å påvise unormale forhold. Hulltaking er foretatt ved/i Stue. Fuktprosent 0. Vegger og svill av stål/blikk der fuktmålinger ble utført i veggplate.

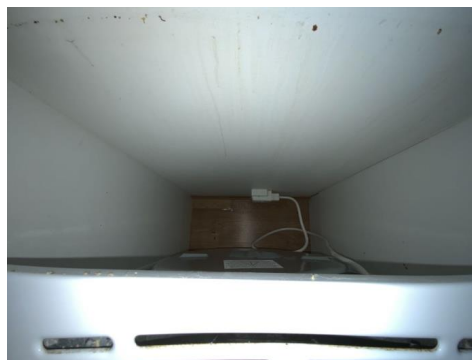
Kontroll bak ovn. Ingen tegn til fukt eller skader på befaringsdagen.

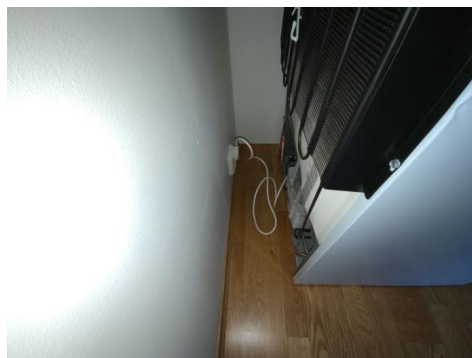
Kontroll bak kjøleskap. Ingen tegn til fukt eller skader på befaringsdagen.

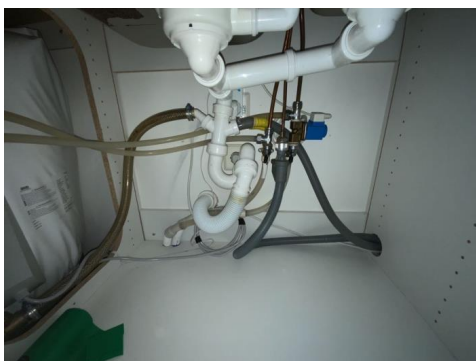
Besiktigelse av røropplegg.

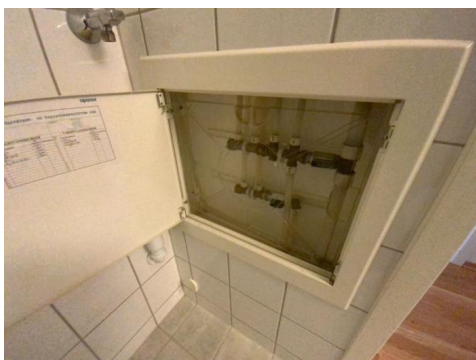
Besiktigelse av røropplegg.

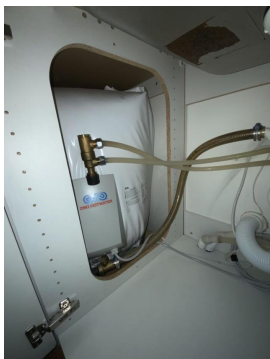
Det er påvist avvik i den elektriske tilkoblingen av varmtvannstanken.

Besiktigelse av bereder.
