Tilstandsrapport

Vestre Solørveg 823, 2260 KIRKENÆR

Befaringsdato: 13.10.2023

Oppdragsnr.: 21034-1157

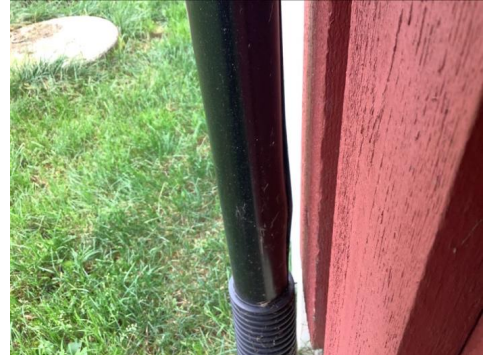
Bildet viser frostsprengt nedløpsrør.

Det er påvist frostsprengt nedløpsrør.

Frostsprengt nedløpsrør bør skiftes ut da lekkasje vil føre til økt fuktbelastning på konstruksjoner, og årsaken til frostspreng bør utbedres. Dette kan være ved å spyle opp drenerør.

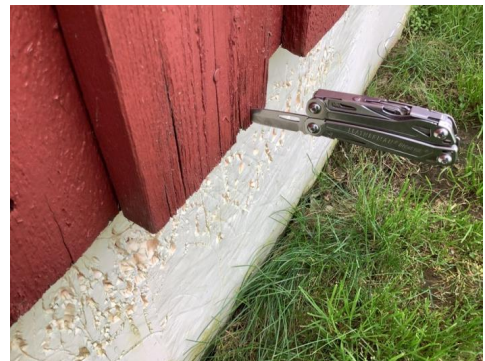
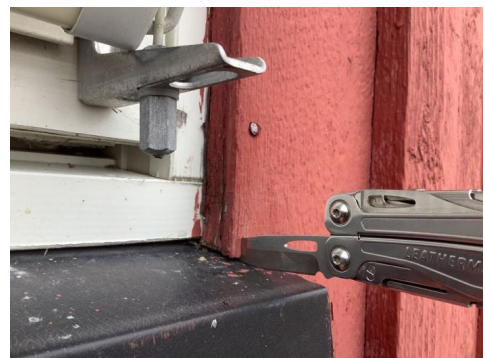
Bildene viser eksempler på spredte råteskader i bordkledningen.

- Det er påvist spredte råteskader i bordkledningen.

Omramming rundt vinduer er ført helt ned til vannbrett, og dette har ført til råteskader.

Bordkledning er værslitt og den har en del oppsprekking.

- Råteskadet trekledning må skiftes ut.

Det bør etableres spalte mellom omramming og vannbrett slik at fukt ikke kan trekkes opp fra vannbrett.

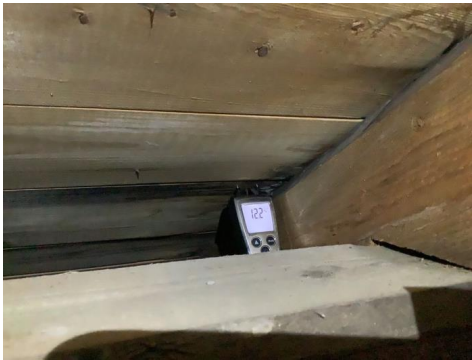
Bildet viser at det måles tørrt i misfarget underpanel ved pipe.

Det er påvist misfarget taktro ved pipe, og det er ukjent om dette skyldes lekkasje ved spesielle værforhold, eller om det oppstod før pipehatt ble montert.

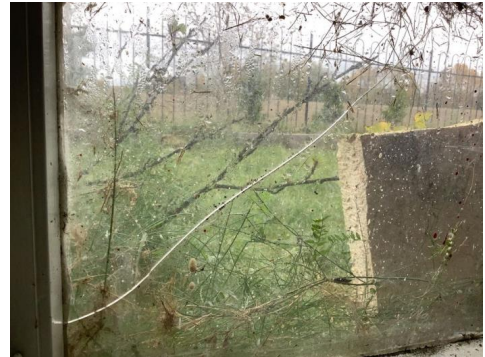
Bildet viser sprukket glass.

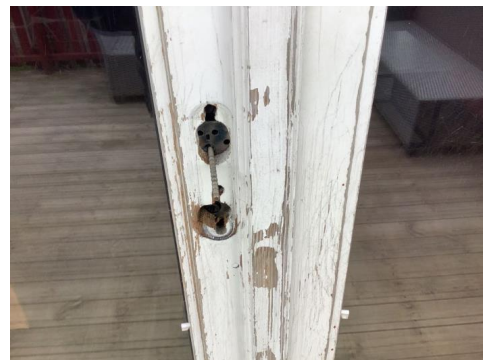
Bildet viser at dørvrider mangler.

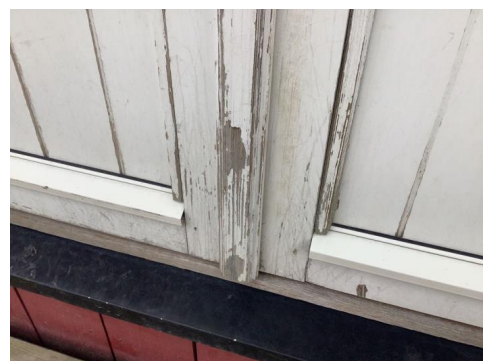
Bildet viser slitasje.

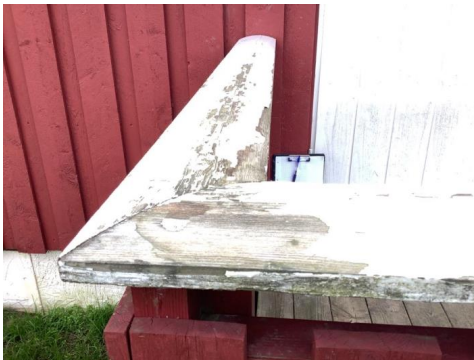
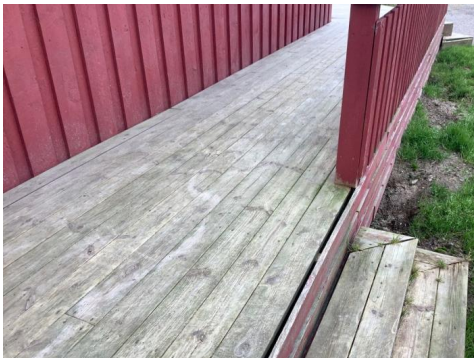
Bildene viser at terrassen er værslitt.

- Rekkverket er for lavt i forhold til dagens krav til rekkverkshøyder.

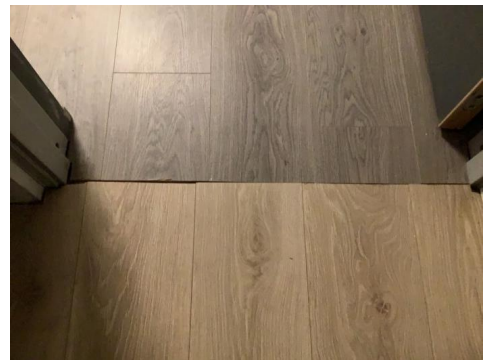
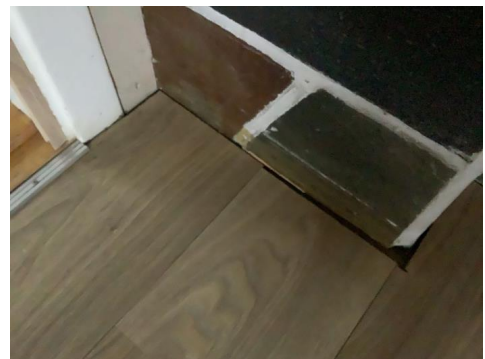
Bildene viser eksempler på manglende listverk og ferdigstilling.

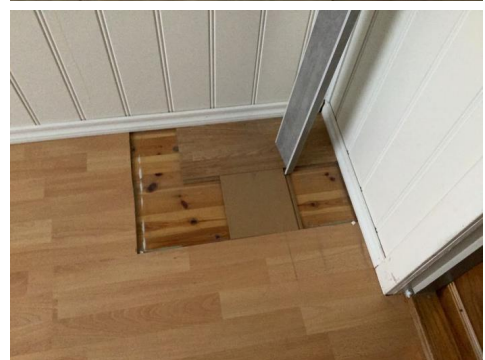
Bildet viser at det mangler gulv, trolig under et tidligere skap.

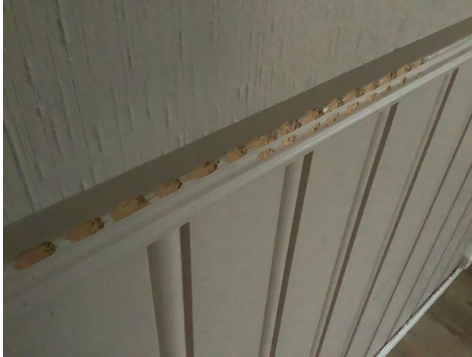
Bildet viser eksempel på bruksslitasje.

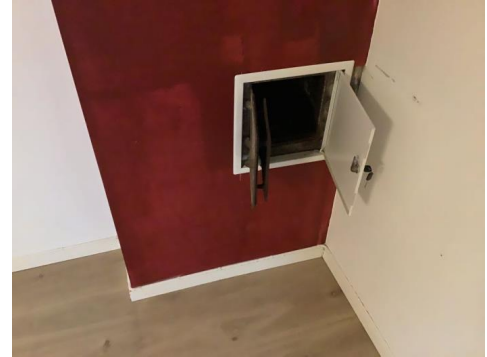
Bildet viser at pipevanger ikke er synlige og det mangler ildfast plate på gulv under sotluke.

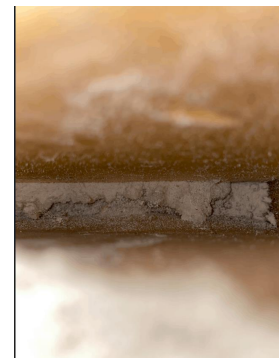
Bildet viser hulltaking og at det ikke er treverk å måle fuktinnhold i.

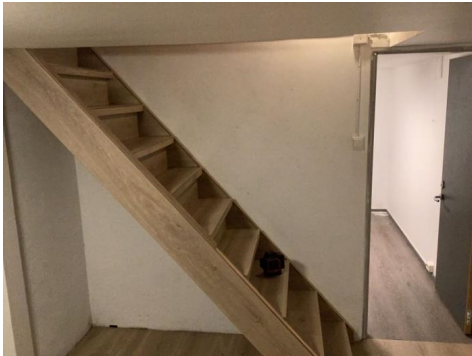
Bildet viser at trapp mangler rekkverk.

- Rekkverk må monteres for å lukke avviket.

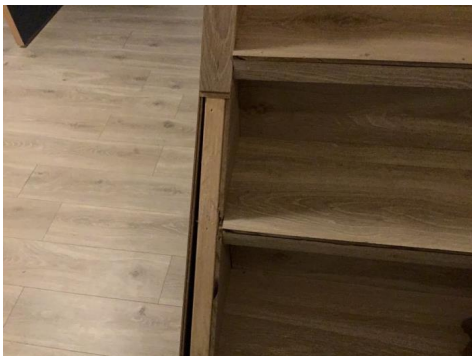
Bildet viser at innkledning av trapp ikke er ferdigstilt.

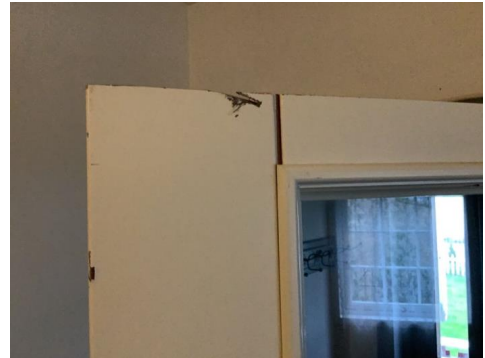
Bildet viser enkelt tilpasset dør, og at ramtre har løsnet.

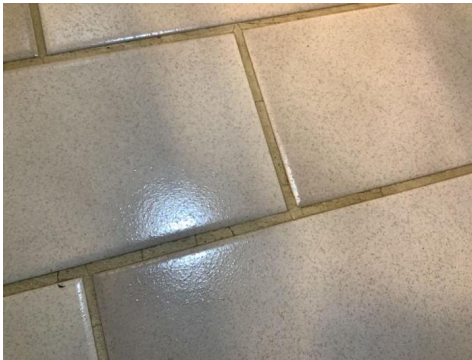
Bildet viser riss i flisfuger.

- Det er påvist at flisfuger har riss/sprekker.

- Slike riss/sprekker kan indikere bakenforliggende fuktskader, og konstruksjonen bør observeres jevnlig for å vurdere utvikling.

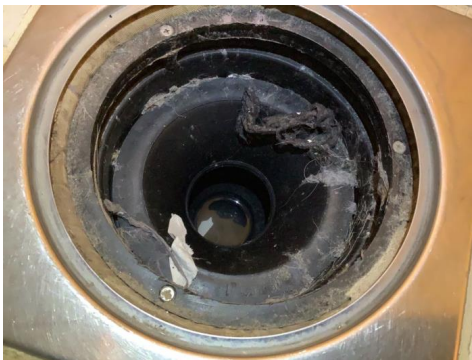
Bildet viser plastsluk og at det er synlig slukmansjett under slukets klemring.

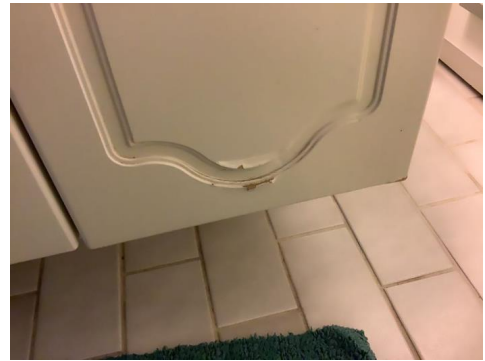
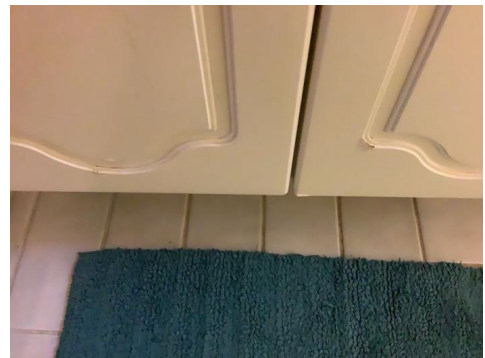
Bildene viser svellskader på innredning.

- Det er påvist skader på innredning.

Svellskader bør utbedres ved vedlikehold.

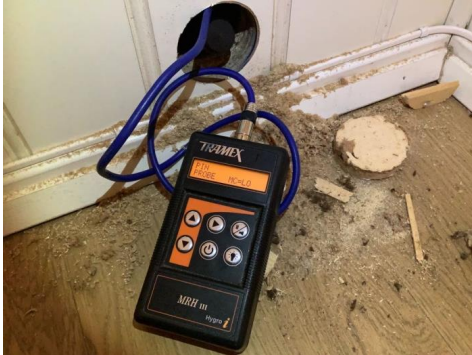
Bildet viser hulltaking og at det måles tørt.

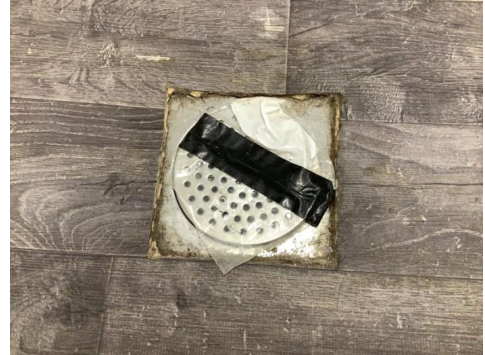
Bildet viser at vinylbelegg er grovt avsluttet mot slukrist.

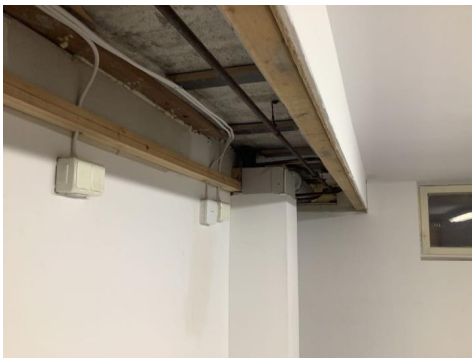
Bildet viser påbegynt nedkassing.

Vaskerommet er ikke bygget for vannpåkjenning, så avviket er kosmetisk.

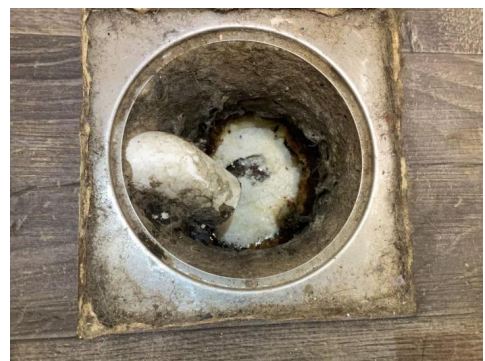
Bildet viser støpejernsluk og at vaskerommet ikke er bygget med tett overgang mellom gulvbelegg og sluk.

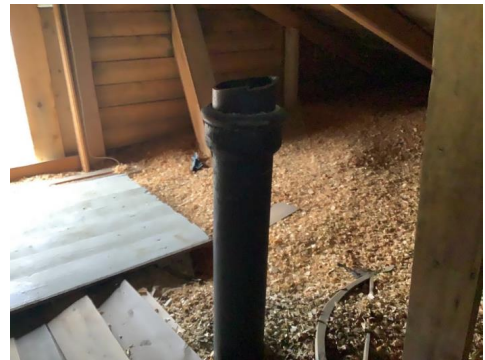
Bildet viser at rør for avløpslufting er kappet på loft.

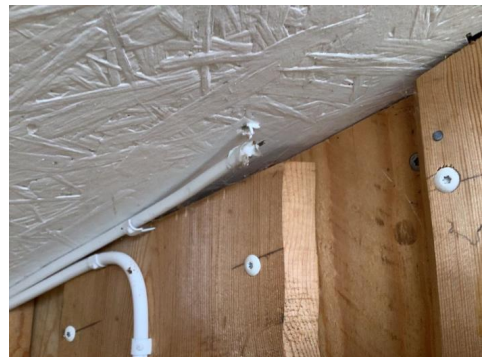
Det er påvist klippede kabler, manglende deksler, det er ikke kursoversikt i sikringsskap i kjeller, deler av anlegget fremstår som ufagmessig utført og det er ikke fremvist samsvarserklæring for utførte arbeider i kjeller. Det anbefales derfor at det innhentes en utvidet el-kontroll utført av autorisert foretak. Utfyllelse av punkter under elektrisk anlegg er utført på bakgrunn av observasjoner under den bygningsmessige befaringen av boligen. Det elektriske anlegget er ikke helhetlig kontrollert.

Bildet viser klippede kabler, og disse går til koblingsboks.

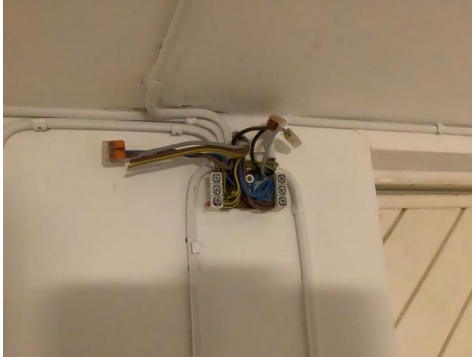
Bildet viser manglende deksel.

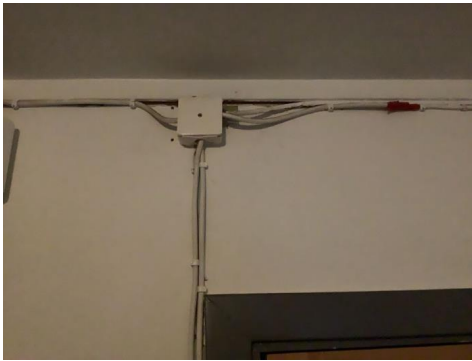
Bildet viser ufagmessig montering.

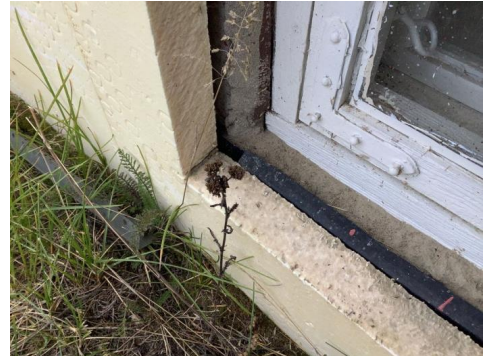
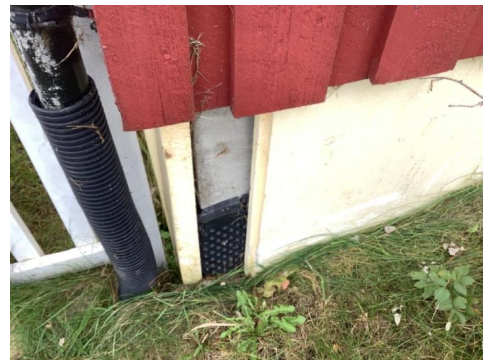
Bildene viser at det er synlig fuktsperre bak isolasjon.

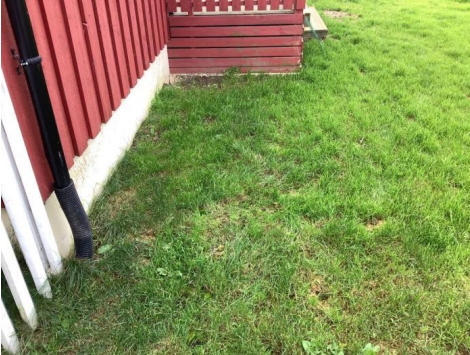
Bildet viser at det ikke er tilfredsstillende fall fra bolig.

- Det må foretas tiltak for å lukke avviket.
