Vestre Solørveg 823, 2260 KIRKENÆR

Befaringsdato: 13.10.2023

Rapportdato: 20.10.2023

Tilstandsrapport

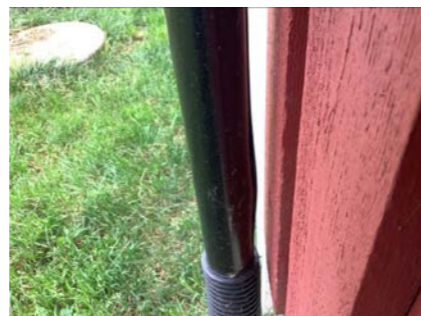
Bildet viser frostsprengt nedløpsrør.

Det er påvist frostsprengt nedløpsrør.

Frostsprengt nedløpsrør bør skiftes ut da lekkasje vil føre til økt fuktbelastning på konstruksjoner, og årsaken til frostspreng bør utbedres. Dette kan være ved å spyle opp drenerør.

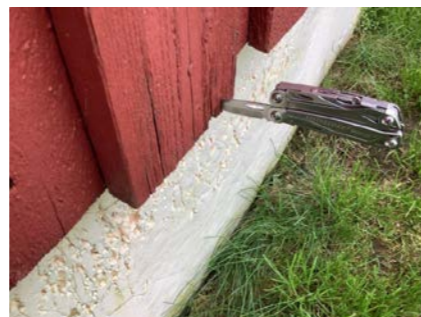
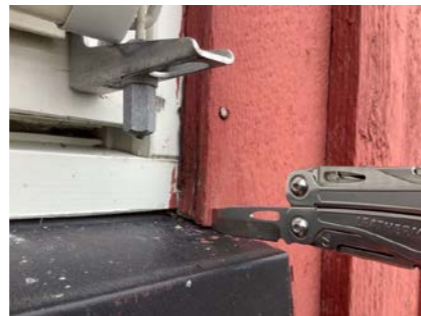
Bildene viser eksempler på spredte råteskader i bordkledningen.

- Det er påvist spredte råteskader i bordkledningen.

Omrømming rundt vinduer er ført helt ned til vannbrett, og dette har ført til råteskader.
Bordkledning er værslitt og den har en del oppsprekking.

- Råteskadet trekledning må skiftes ut.

Det bør etableres spalte mellom omrømming og vannbrett slik at fukt ikke kan trekkes opp fra vannbrett.
Bordkledning er moden for vedlikehold.

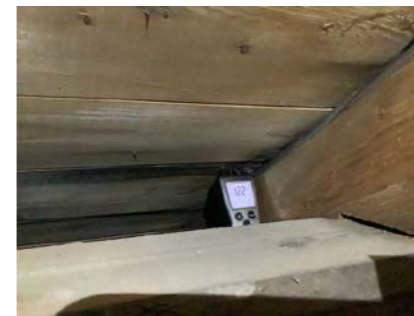
Bildet viser at det måles tørt i misfarget underpanel ved pipe.

Det er påvist misfarget taktro ved pipe, og det er ukjent om dette skyldes lekkasje ved spesielle værforhold, eller om det oppstod før pipehatt ble montert.

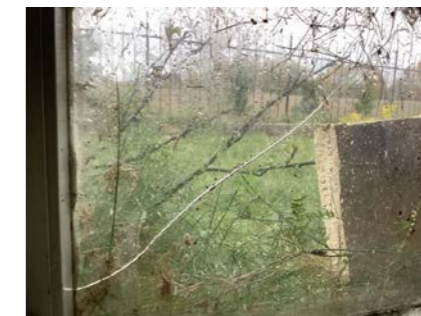
Bildet viser sprukket glass.

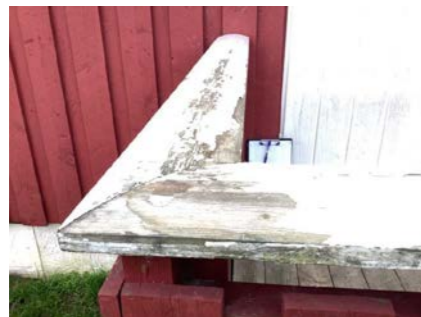
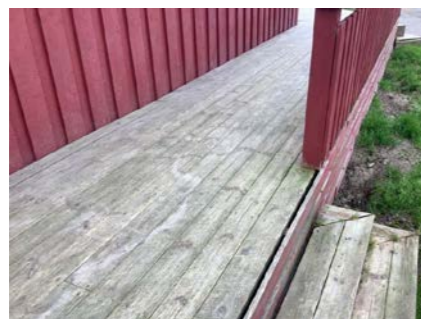
Bildene viser at terrassen er værslitt.

- Rekkverket er for lavt i forhold til dagens krav til rekkverkshøyder.

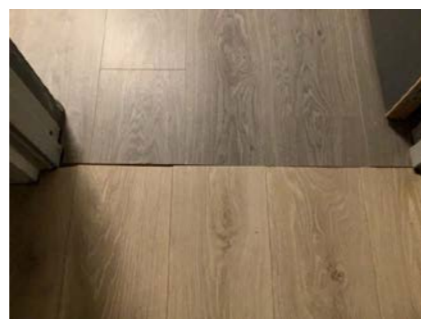
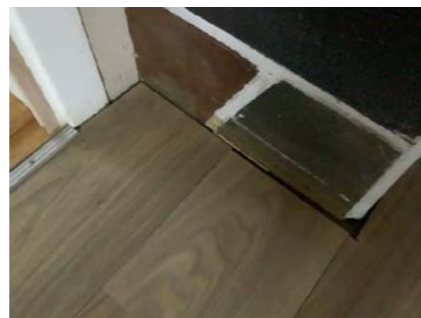
Bildene viser eksempler på manglende listverk og ferdigstilling.

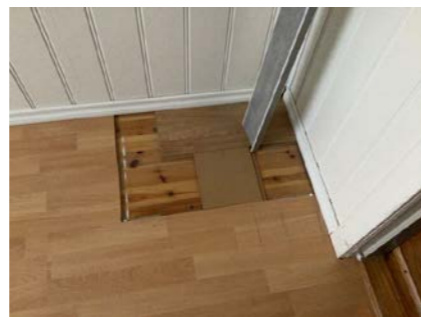
Bildet viser at det mangler gulv, trolig under et tidligere skap.

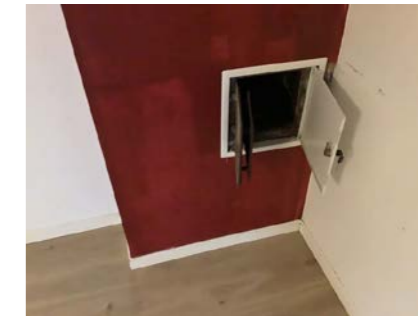
TG3: STORE ELLER ALVORLIGE AVVIK
Innvendig > Pipe og ildsted
Ildfast plate mangler på gulvet under sotluke/feieluke på pipe.
Pipevanger er ikke synlige.
Ildfast plate mangler på gulvet under/foran ildstedet.

Bildet viser at pipevanger ikke er synlige og det mangler ildfast plate på gulv under sotluke.

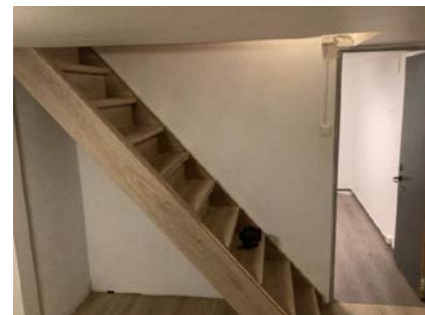
Bildet viser at trapp mangler rekkverk.

- Rekkverk må monteres for å lukke avviket.

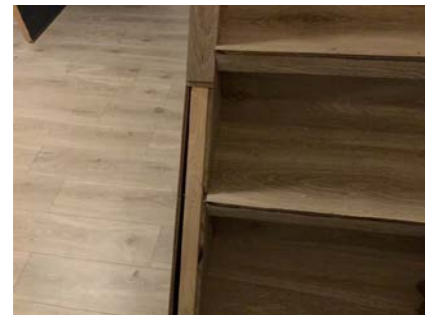
Bildet viser at innkledning av trapp ikke er ferdigstilt.

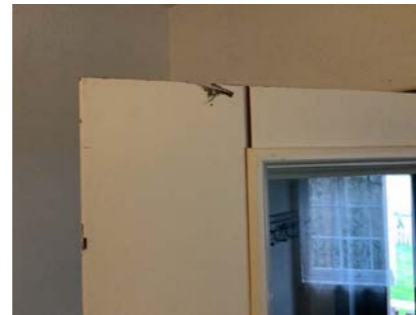
Bildet viser enkelt tilpasset dør, og at ramtre har løsnet.

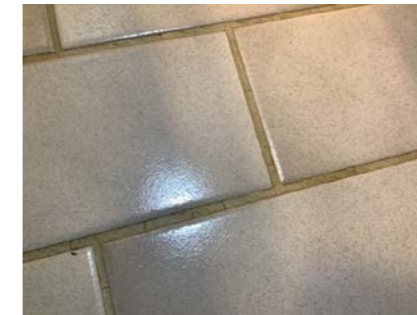
Bildet viser riss i flisfuger.

- Det er påvist at flisfuger har riss/sprekker.

- Slike riss/sprekker kan indikere bakenforliggende fuktskader, og konstruksjonen bør observeres jevnlig for å vurdere utvikling.

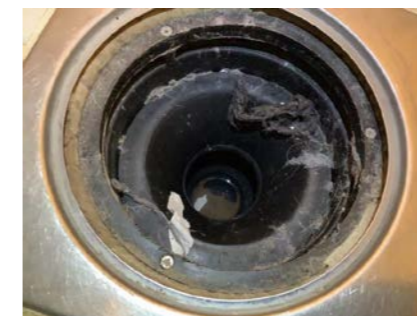
Bildet viser plastsluk og at det er synlig slukmansjett under slukets klemring.

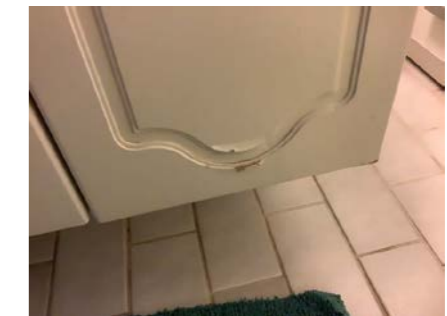
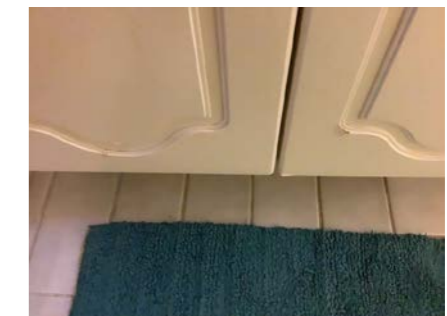
Bildene viser svellskader på innredning.

- Det er påvist skader på innredning.

Svellskader bør utbedres ved vedlikehold.

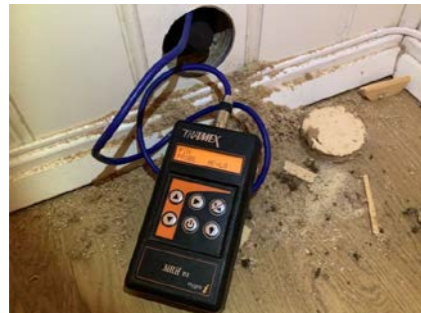
Hulltaking er foretatt uten å påvise unormale forhold. Hulltaking er foretatt i soverom bak dusjkabinettet. Fuktkvotemåling (vekt%) i konstruksjonen ble målt til 8.

Bildet viser hulltaking og at det måles tørt.

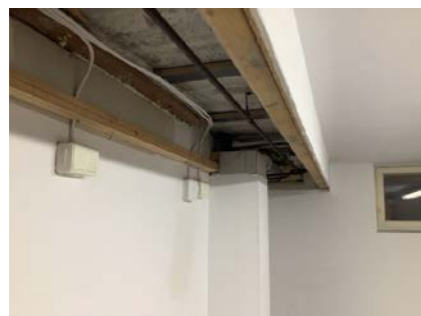
Vaskerommet har malte plater på vegger og malte plater i himling. Vegger er ikke bygget for vannpåkjenning. Det er påbegynt en nedkassing for å skjule rør i himling, og denne bør ferdigstilles.

Bildet viser påbegynt nedkassing.

Vaskerommet er ikke bygget for vannpåkjenning, så avviket er kosmetisk.

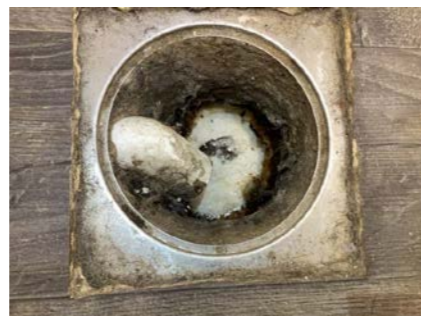
Vaskerommet har støpejernsluk fra byggeår og gulvbelegg fra 2022, men vaskerommet er ikke bygget for vannpåkjenning.

Bildet viser støpejernsluk og at vaskerommet ikke er bygget med tett overgang mellom gulvbelegg og sluk.

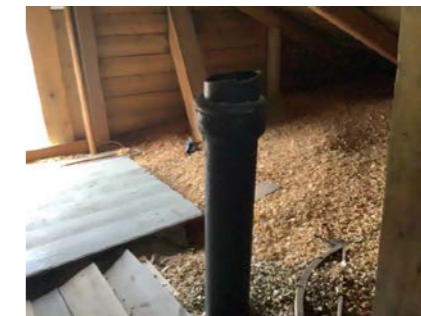
Bildet viser at rør for avløpslufting er kappet på loft.

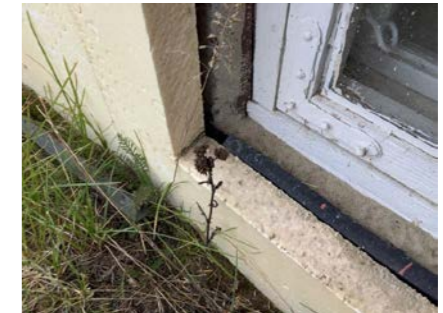
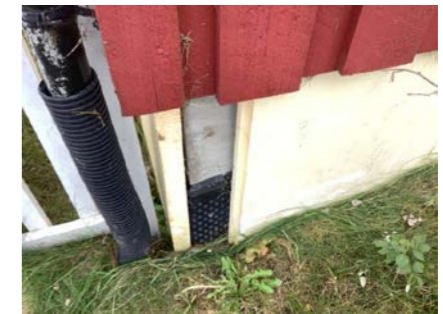
Bildene viser at det er synlig fuktsperre bak isolasjon.

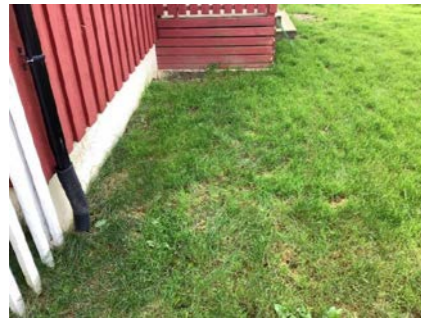
Bildet viser at det ikke er tilfredsstillende fall fra bolig.
