# Tilstandsrapport

Fritidsbolig

Dølplassveien 27, 2450 RENA

Befaringsdato: 17.06.2025

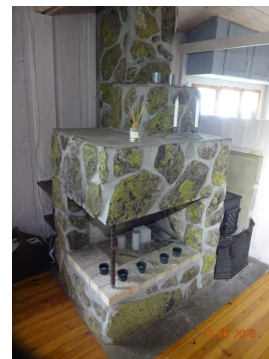
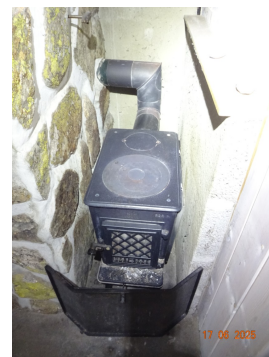
Røyk inn i stue. Anbefaler ytterligere undersøkelser.

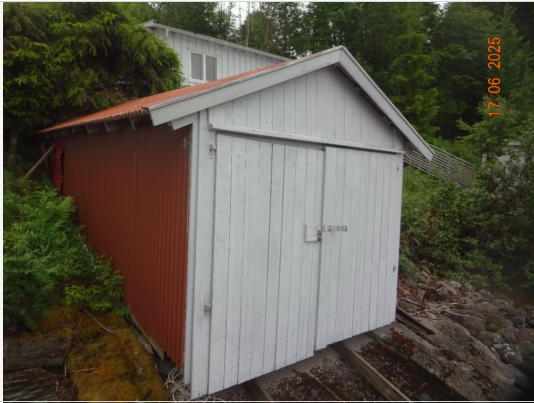
## Naust

Eldre naust, generelt med preg etter aldersforvitring og manglende vedlikehold. Må påregne aldersforvittringer og skader.

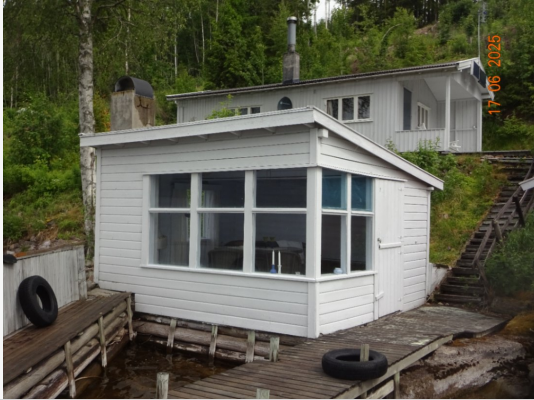
## Sommerstue

Det er påvist sprekker/riss i peis.

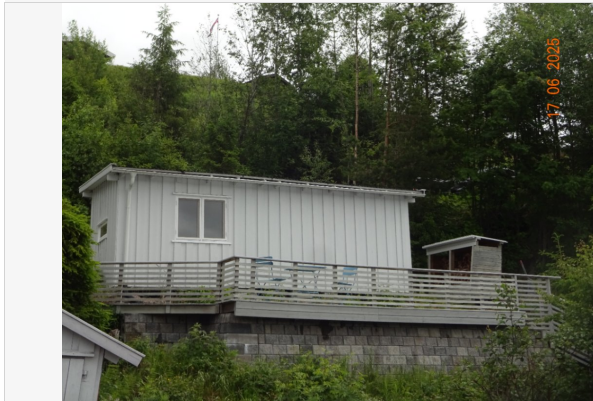
## Anneks

Større skjevheter i fundamentene. Ikke etablert frostsikring i grunnen.

Eier opplyser: Del av en taksperre er fjernet på grunn av råteskade. Sannsynligvis med råteskade i taksperre lengre inn i konstruksjonen.
