# Tilstandsrapport

📍 Økriveien 75 B, 1340 SKUI

# gnr. 77, bnr. 361, snr. 2

Rapportdato: 13.10.2025

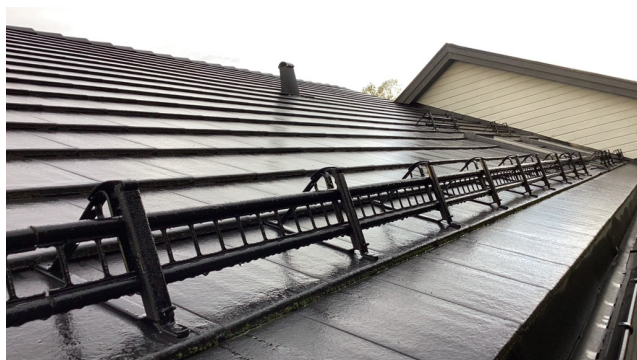
*Punktet må sees i sammenheng med Takkonstruksjon/Loft*

Taktekkingen er av betongtakstein. Taket er besikket fra takfot i stige.

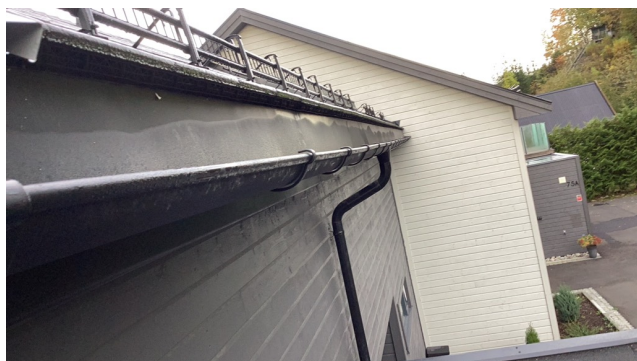
### ! TG 1 Nedløp og beslag

Takrenner, beslag og nedløp i stål.

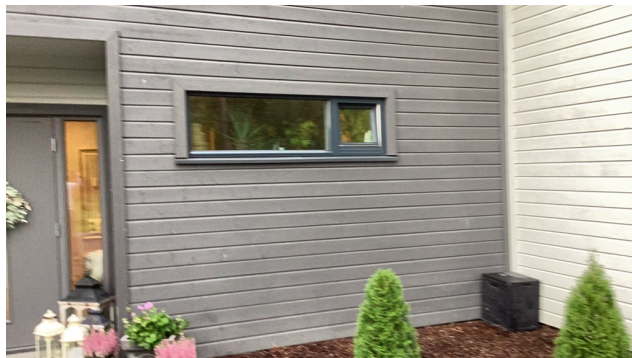
### ! TG 2 Veggkonstruksjon

Veggene har bindingsverkskonstruksjon fra byggeår. Fasade/kledning har liggende bordkledning.

- Lokal utbedring bør foretas for å øke avstanden mellom terreng og bordkledning.

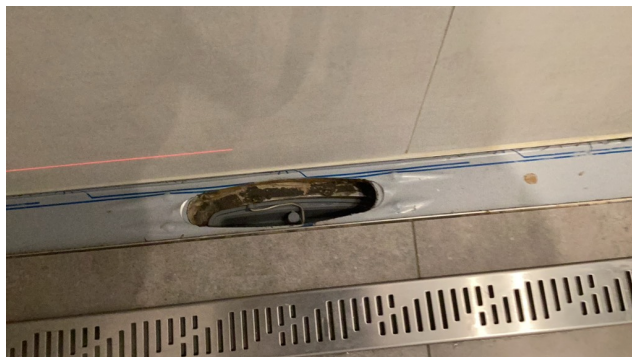
- Det er påvist avvik i krav til høydeforskjell/fall-løsning på våtrommet.

- Til tross for avviket i fall/høydeforskjell til sluk, vil gulvet fortsatt kunne lede vann mot sluket, men med redusert effektivitet. Dette kan potensielt øke risikoen for vannansamling i enkelte områder av badet.

Det er slukrenne ved vegg i dusjonen og banemembran med dokumentert utførelse
