# Tilstandsrapport

Enebolig

Bureiservegen 25, 2407 ELVERUM

Befaringsdato: 14.08.2025

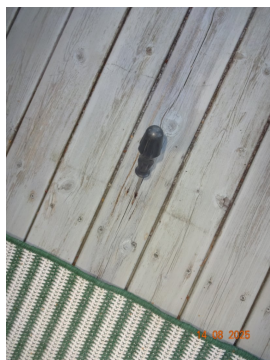
- Rekkverket er for lavt i forhold til dagens krav til rekkverkshøyder.
- Det er påvist andre avvik:

§ 12-15 i Byggt teknisk forskrift (TEK17). Utforming av rekkverk  
Rekkverk skal ha høyde og utforming som sikrer mot fall og sammenstøt.  
Rekkverk skal utformes slik at klatring forhindres.  
Målt rekkverkshøyde: Ca.91 cm.  
Minstehøyde på rekkverk er 100 cm.  
Det er påvist råteskade i terrassebord.

Kostnadsestimat gjelder utskiftning av terrassebord.

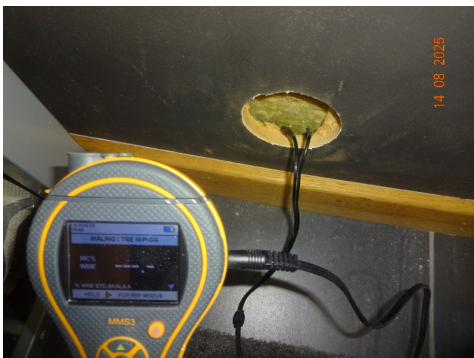
## ! TG 1 Tilliggende konstruksjoner våtrom

Hulltaking er foretatt nederst på delevegg mot våtsonen. Ved bruk av fuktmåler ble det ikke registrert unormale verdier.

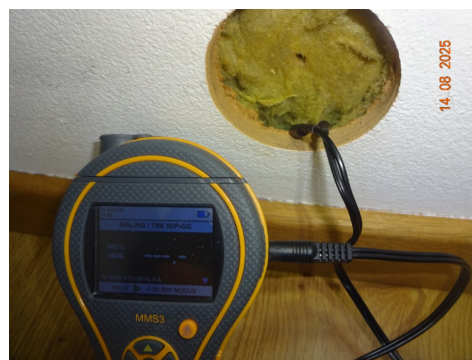
### ! TG 1 Tilliggende konstruksjoner våtrom

Hulltaking er foretatt nederst på delevegg mot våtsonen. Ved bruk av fuktmåler ble det ikke registrert unormale verdier.

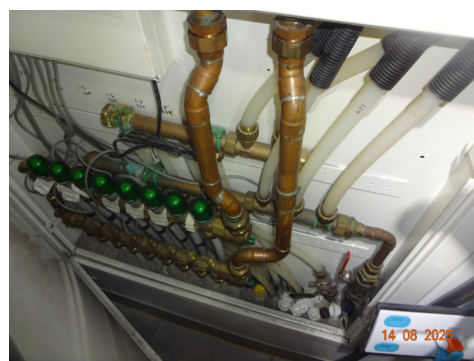
## TG 1 Vannbåren varme

Fordelerskap til vannbåren gulvvarme i vegg på vaskerom i 1.etasje.

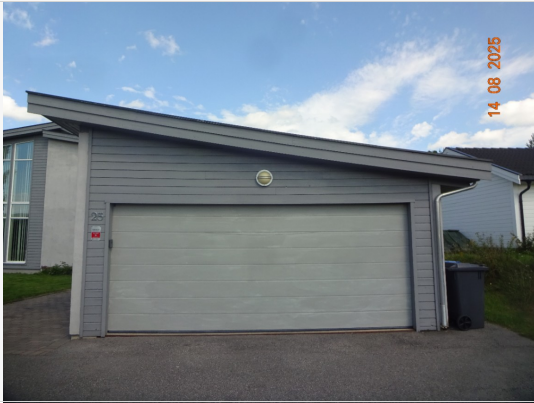
## Garasje

Riss i murpuss.
