# Tilstandsrapport

Fritidsbolig

Åsvangveien 4, 8865 TRO

Befaringsdato: 21.06.2023

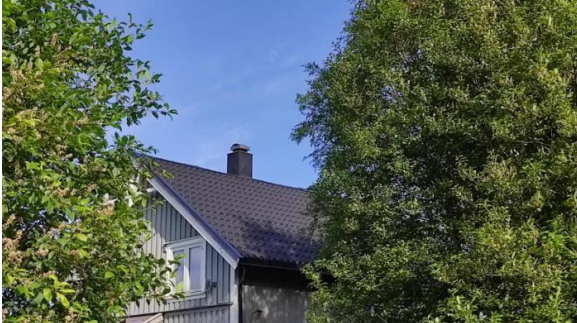
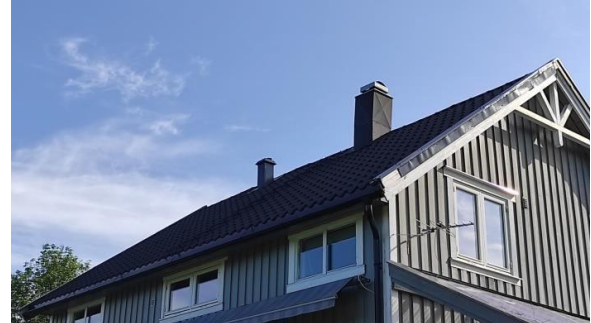
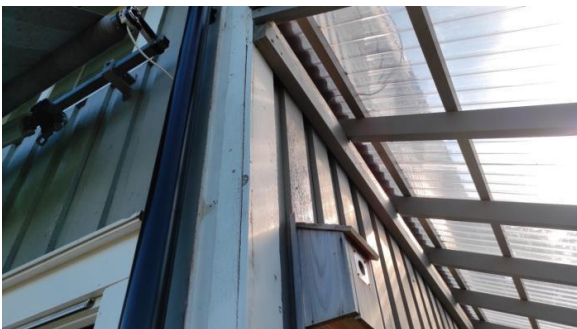
## TG 3 Nedløp og beslag

Det bør påregnes noe vedlikehold.

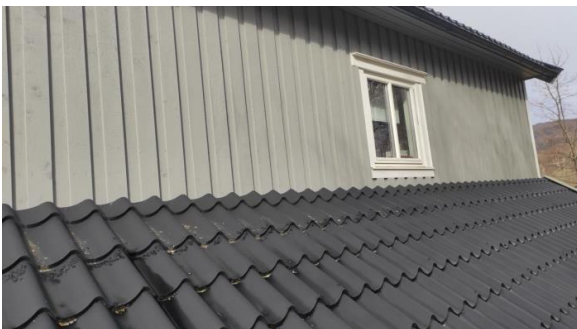
## TG 2 Veggkonstruksjon

Bordkledningen har sprekker og er værslitt.  
Stedvis manglende musebånd/lusing.

Utskifting av enkelte bord kan ikke utelukkes.

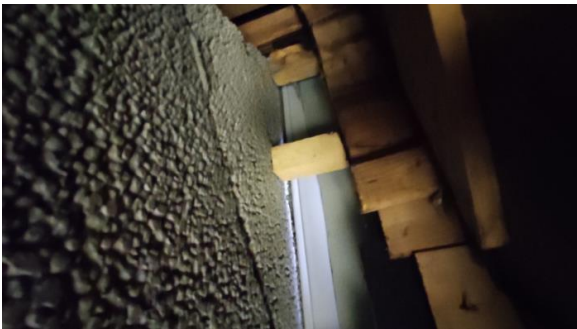
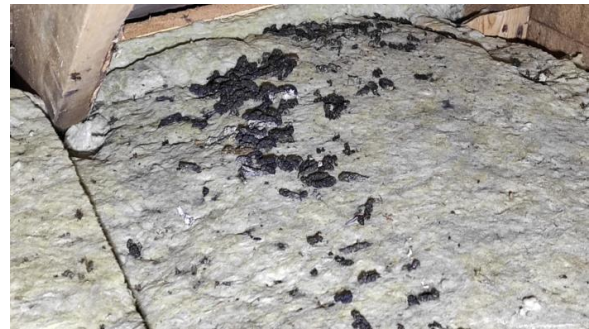
Utettgjennomføring av pipeløpet.

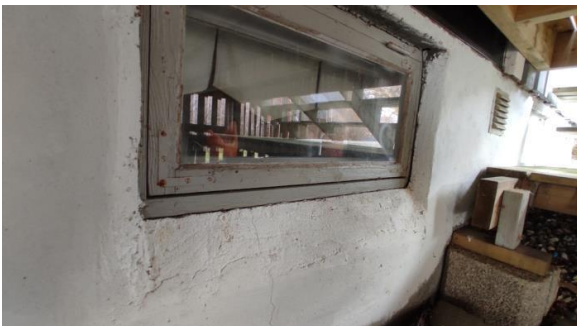
Vindu av eldre dato i kjelleretasje.

Det bør påregnes noe vedlikehold og utskifting av vinduer i kjeller.

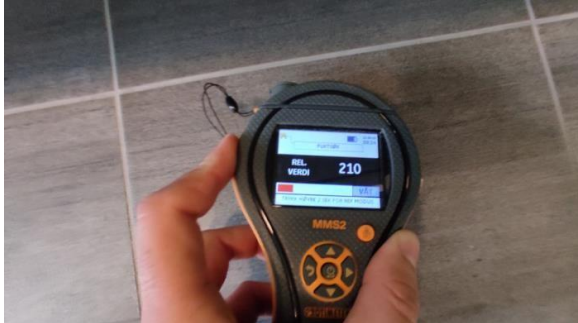
### TG 3 Sluk, membran og tettesjikt

Det er påvist utettheter i rørgjennomføringer i våtsonen under servanten. Uten en mansjett rundt avløpet til f.eks. vask vil vannet ved en lekkasje i vaskens avløp renne tilbake langs røret og rett inn i veggen uten å bli stoppet.

- Løsningen/utførelsen rundt rørgjennomføringer gir fare for fukt inn i konstruksjoner.

Tiltak for å unngå skader i våtrom er å etablere vanntette sjikt, og sørge for tett utførelse rundt rørgjennomføringer. Vanntette sjikt kan være ulike membranprodukter og overflatematerialer med dokumentert tettefunksjon.

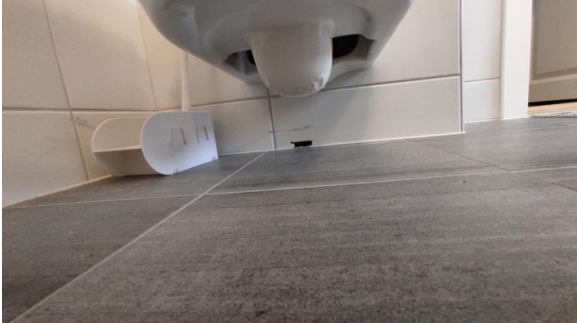
Drensåpning fra innebygd siserne.

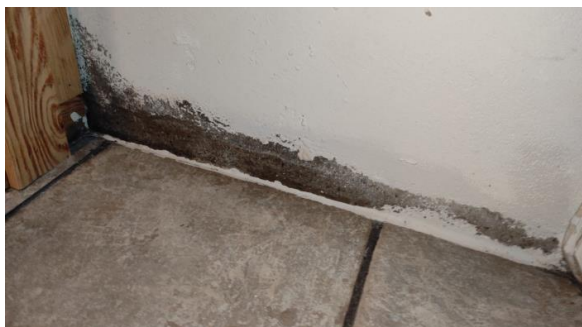
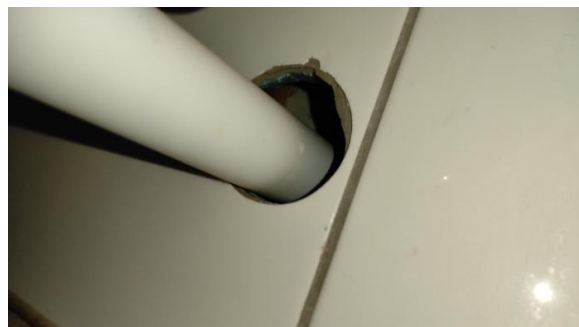
### TG 2 Overflater Gulv

- Det er mulighet for at det kan forekomme vannlekkasje på våtrommet hvor vann ikke vil gå til sluk.
- Det er påvist at høydeforskjell fra topp slukrist til gulv/synlig topp membran ved dørteskel er mindre enn 25 mm.
- Det er påvist avvik i fallforhold til sluk i forhold til krav i forskrift på byggetidspunktet.

Terskel til dusjnisse er fuget tett, slik at eventuelle lekkasjer fra sisterner og vask ikke vil gå til sluk.  
Gulvet er tilnærmet flatt med lokalt fall i dusjnisse. Høyde på tettesjikt ved dørteskel er for lav.

Vær oppmerksom ved bruk. For å få tilstandsgrad 0 eller 1 må gulvet bygges med riktig fall til sluk. Det vil imidlertid sjelden være økonomisk rasjonelt som et enkeltstående tiltak. Ved en eventuell renovering, påse at badet bygges med tilfredsstillende fall til sluk.

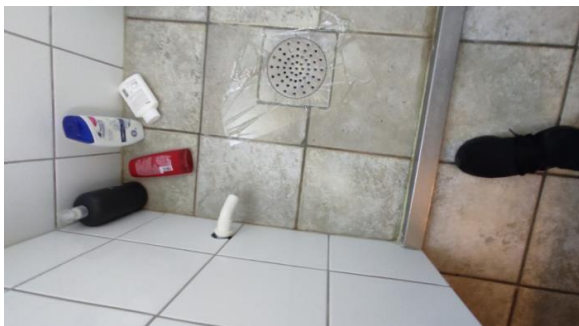
Avløp fra badekar føres gjennom vegg inn i dusjnisen.

Avløpet fra badekar føres gjennom vegg inn i dusjonen, forhøyde fuktverdier målt.

Det må gjennomføres ytterligere undersøkelser og foreta utbedring av eventuelle skader.

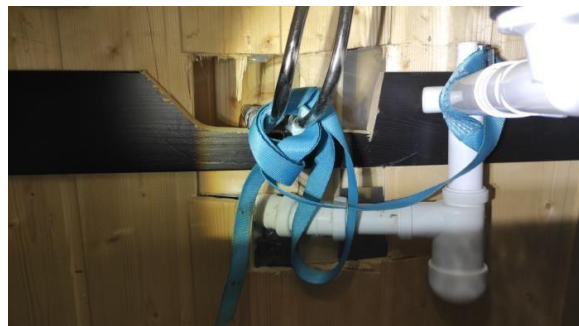
Det er påvist utettheter i rørgjennomføringer i våtsonen i dusjnisen, under servanten og bak toalettet. Uten en mansjett rundt avløpet til f.eks. vask vil vannet ved en lekkasje i vaskens avløp renne tilbake langs røret og rett inn i veggen uten å bli stoppet.

Utette gjennomføringer i innredningen.

Tiltak for å unngå skader i våtrom er å etablere vanntette sjikt, og sørge for tett utførelse rundt rørgjennomføringer. Vanntette sjikt kan være ulike membranprodukter og overflatematerialer med dokumentert tettefunksjon.

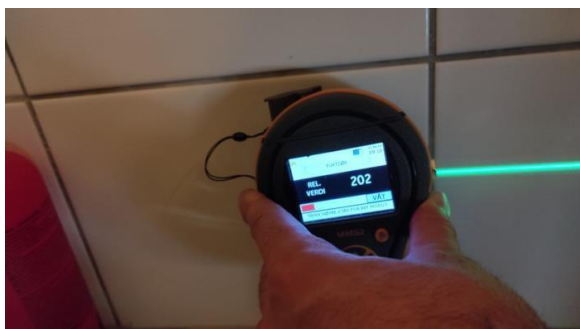
Det ble ved fuktsøk målt forhøyede fuktverdier i vegg og gulv. Hulltaking ikke mulig pga. tilleggende konstruksjoner som er grunnmur/yttervegg.

Fuktsøk på vegg.

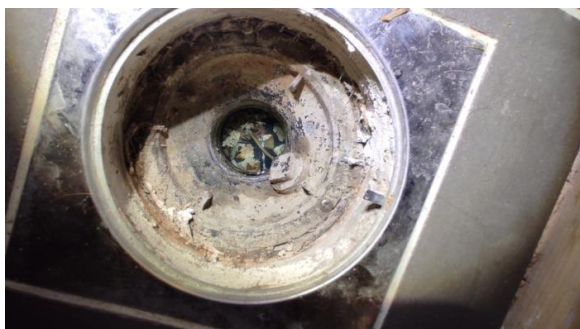
Ingen synlig membran.

Membran på gulv skal føres opp som en sokkel på vegg.

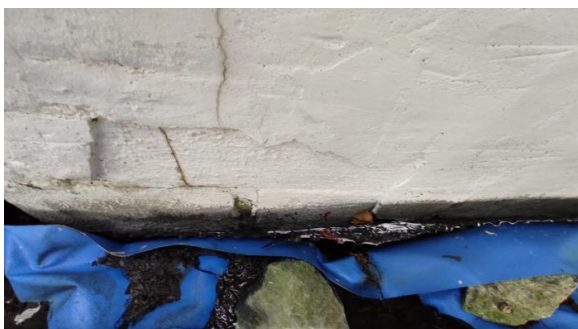
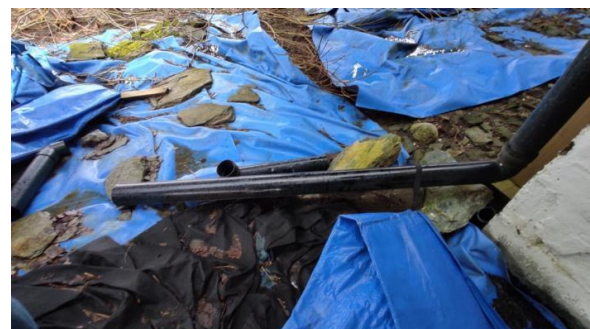
Grunnmursplasten mangler klemlist.
