Åsvangveien 4, 8865 TRO

Salgsobjekt: Enebolig  
Eierform: Eiet  
Byggeår: 1962  
BRA-i/BRA Total 163/336 kvm  
Tomtstr.: 24975.7 kvm  
Soverom: 5  
Gnr./bnr. Gnr. 73, bnr. 2  
Oppdragsnr.: 1808260020

# Tilstandsrapport

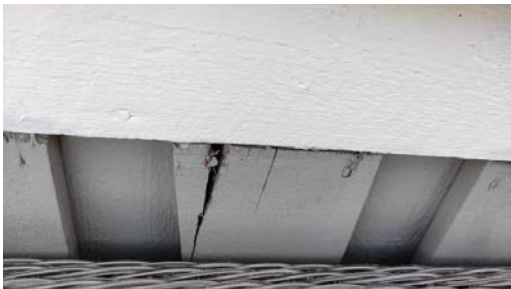
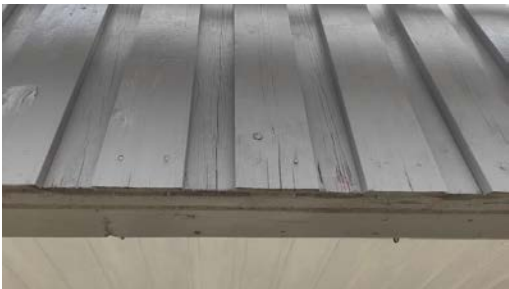
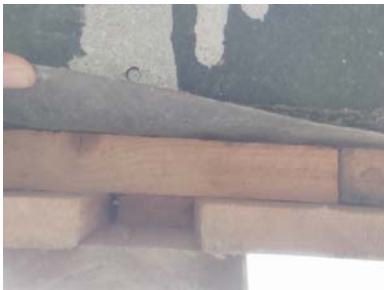
Bordkledningen har sprekker og er værslitt.  
Stedvis manglende musebånd/lusing.

Det bør etableres bedre lufting av veggkonstruksjonen.  
Det bør påregnes noe vedlikehold av bordkledning.  
Det bør monteres lusing/musebånd.  
Utskifting av enkelte bord kan ikke utelukkes.

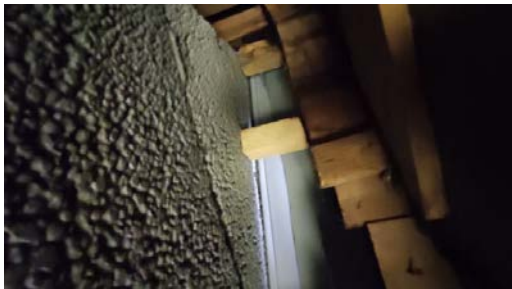
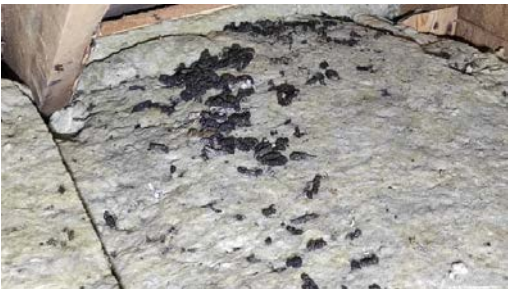
- Det er påvist avvik rundt gjennomføringer i takflaten.

Det ble registrert ekskrementer etter aktivitet av skadedyr på kaldloftet.  
Utett gjennomføring rundt pipeløpet.  
Stedvis fuktskjolder i undertaket.

Utettgjennomføring av pipeløpet.

- Påviste skader må utbedres.

Takkonstruksjon på fritidsboligen:  
Utette gjennomføringer bør tettes.  
Det bør utføres ytterligere undersøkelser for å kartlegge skadeomfanget og vurdere tiltak for å forhindre at skadedyr kommer inn i konstruksjonen.  
Takoverbygg ved fasade øst:  
Takkonstruksjonen bør festes tilstrekkelig.

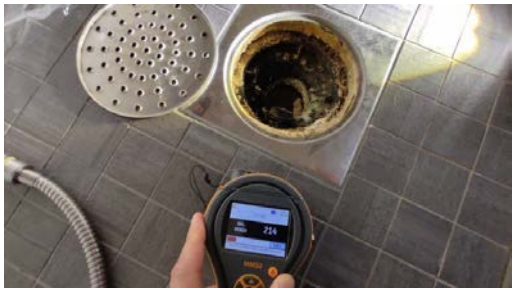
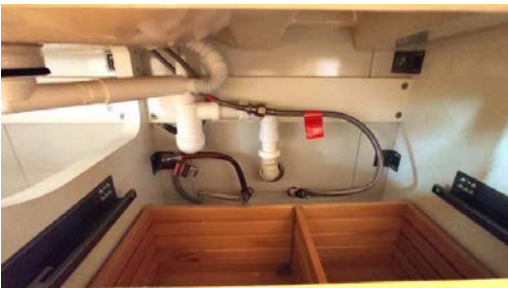
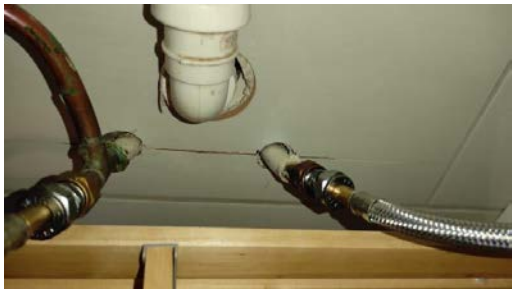
- Løsningen/utførelsen rundt rørgjennomføringer gir fare for fukt inn i konstruksjoner.

Tiltak for å unngå skader i våtrom er å etablere vanntette sjikt, og sørge for tett utførelse rundt rørgjennomføringer. Vanntette sjikt kan være ulike membranprodukter og overflatematerialer med dokumentert tettefunksjon.

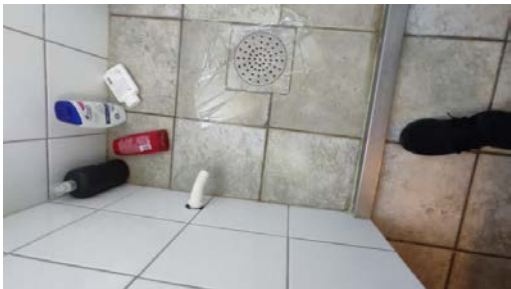
-Fukt i tilliggende konstruksjoner, bad/wc: Det er avvik: Avløpet fra badekar føres gjennom vegg inn i dusjsonen, forhøyde fuktverdier målt. Den valgte konstruksjonsutforming gir økt fare for skader. Hulltaking er ikke foretatt da det allerede er påvist andre avvik i våtsonen.

Avløp fra badekar føres gjennom vegg inn i dusjnisen.

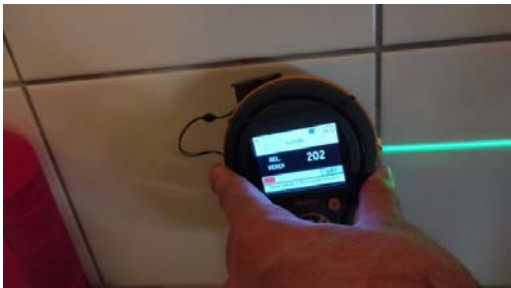
Fuktsøk på vegg.
