# Tilstandsrapport

Enebolig

Mekkelsvingen 19, 7200 KYRKSÆTERØRA

Befaringsdato: 30.05.2025

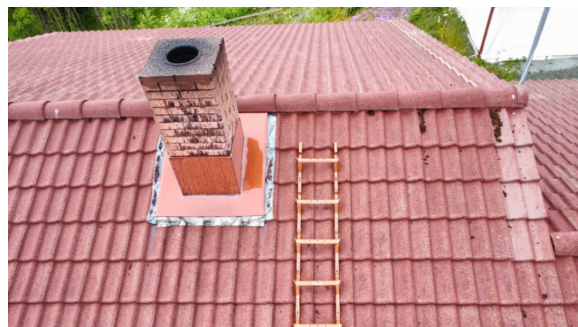
- Mer enn halvparten av forventet brukstid er passert på renner/nedløp/beslag.
- Det er avvik:
- Det er ikke montert toppbeslag og pipehatt på pipeinndekning.

Pipe har sokkelbeslag, mangler toppbeslag og hatt

- Overvåk tilstanden jevnlig. For å få tilstandsgrad 0 eller 1 må beslag/renner/nedløp skiftes ut, men tidspunktet for når dette er nødvendig er vanskelig å si noe om.
- Tiltak:
  - Pipehatt med toppbeslag bør monteres for å hindre vann å trenge ned i pipen. Det kan medføre ytterligere skade på pipe og i tillegg føre til vannlekkasjer i rom med sotluke.

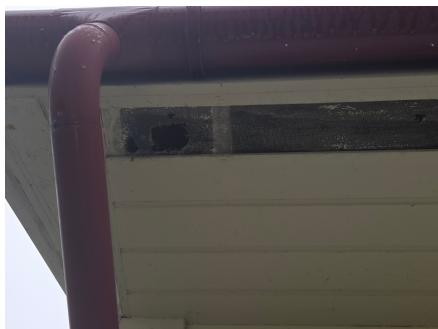
- Undertak har ingen mansjett/tetting rundt gjennomføringer ved pipe i undertak. Ingen fukt på befaringsdagen.
- Skade/hull på insektsduk i raftekaske/takutstikk

Skade/hull på insektsduk i raftekaske/takutstikk

- Grunnet manglende mansjett på undertak ved gjennomføringer bør området holdes under oppsikt over tid og tiltak må vurderes ut fra hvordan dette utvikler seg. Det er ikke målt forhøyde fuktverdier på befaringsdagen eller skader i området.
- Insektsduken bør utbedres for å sikre kaldloft/kryploft mot insekter.

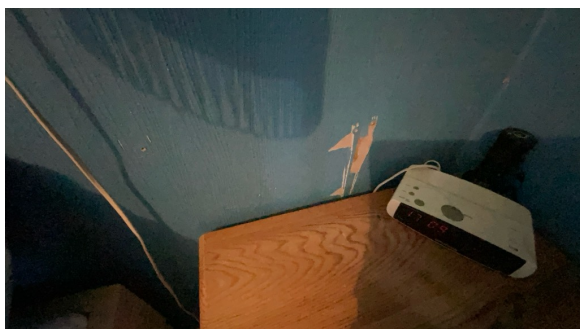
Skade på tapet inne på soverom i 1. etasje

- Lokal utbedring må kunne påregnes. Det må også kunne påregnes noe flikking/utbedring når inventar tas ned og flyttes ut

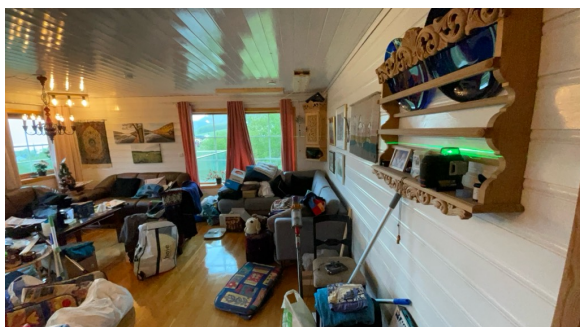
1. etasje.

Plassering av laser ved kontroll av stue. Det er målt 10 mm høydeforskjell gjennom rommet. TG 1

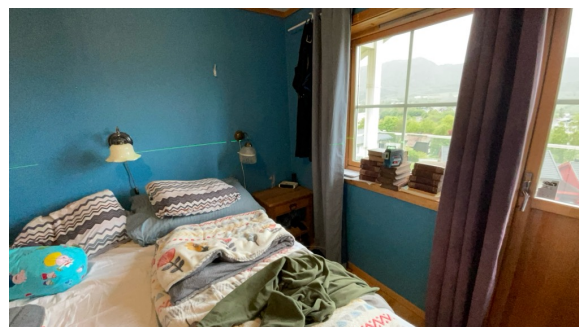
1. etasje.

Plassering av laser ved kontroll av soverom. Det er målt 12 mm høydeforskjell gjennom rommet. TG 1

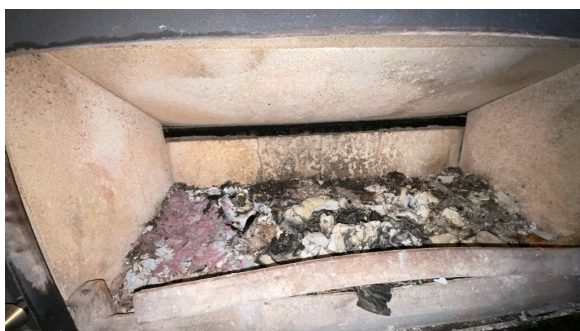
- Avstanden mellom ildstedet og brennbart materiale er for liten.
  - Det er avvik:
  - Det er påvist sprekker i ildfast stein inne i ovnen.
- Lås på sotluke er skadet og sikret med hullbånd.

Sprekker i stein underetasje

- Skadet stein i ovnen må skiftes ut for å lukke avviket.
- Tiltak:
  - Lås på sotluke må utbedres for å sikre enkel tilkomst

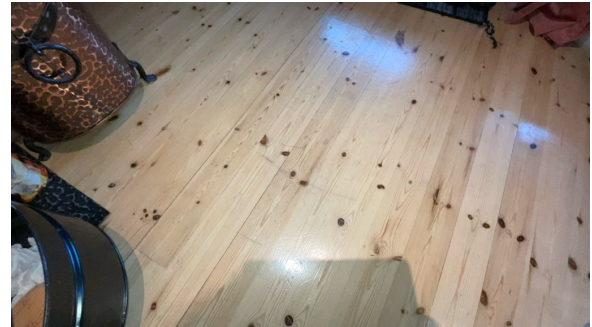
Litt slitasje på furugulv i kjeller

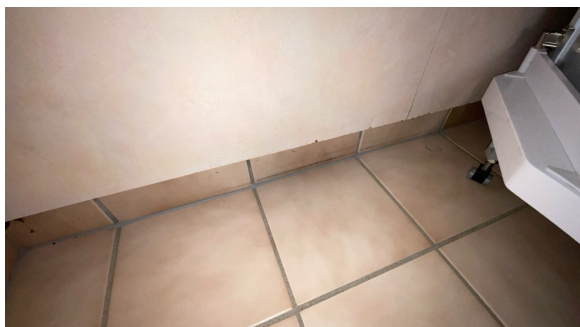
- Det er påvist tegn til fuktskader i overflater.

- Skader i nedre del av veggplater bak dusjkabinett
- Det er ikke montert sokkellist på våtromplater og det er ikke lagt silikon/mykfuge som sikring i bunn av plater.
- Mangler mykfuge ved avløpsrør under servant og tetting rundt vann tilkobling ved toalett

- Påviste fuktskader kan føre til muggvekst over tid, noe som kan påvirke innneklimaet. Dersom skadene utvikler seg, kan dette svekke bygningens konstruksjon og medføre større skader på tilstøtende konstruksjoner.
- Ikke behov for tiltak når det benyttes dusjkabinett og ingen fuktbelastning på vegger

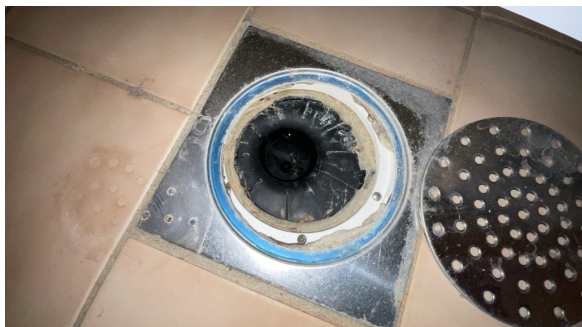
Slukpotte i sluk er ikke mulig å ta opp grunnet manglende tilpasning av membran.

- Det er viktig å merke seg at levetiden til en membran varierer basert på kvalitet, installasjon og bruk. Eldre membraner kan bli sprø og sprekke opp, noe som fører til at de mister sin vanntettende funksjon. Dette kan resultere i vannlekkasjer gjennom vegger og gulv og fuktskader.
  - Overvåk tilstanden jevnlig. For å få tilstandsgrad 0 eller 1 må tettesjiktet skiftes ut, men tidspunktet for når dette er nødvendig er vanskelig å si noe om.
- Membran i sluk bør tilpasses slik at slukpotte kan tas ut å rengjøres.

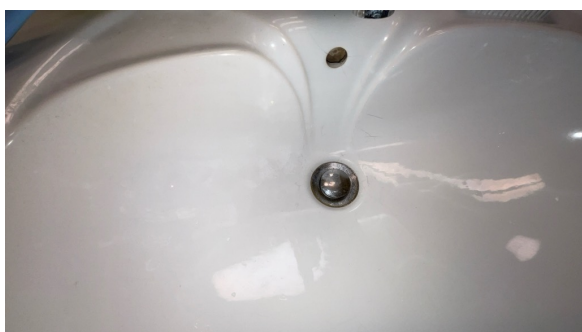
- Det er påvist riss/sprekker i utstyr på våtrommet.

Riss i servant

- Det er ikke behov for utbedringstiltak.
- Riss er vanligvis overfladiske skader i servantens overflate eller glasur. Konsekvensene av riss er hovedsakelig kosmetiske.

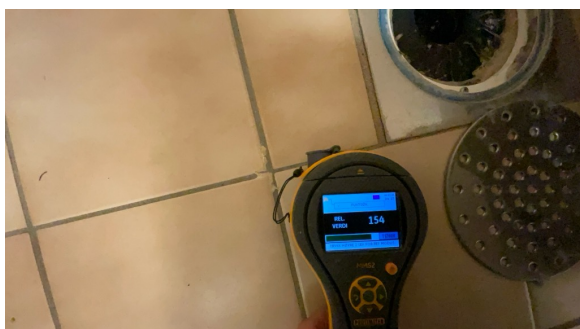
Fuktsøk er utført på gulv ved sluk. Ingen forhøyde fuktavvik er målt

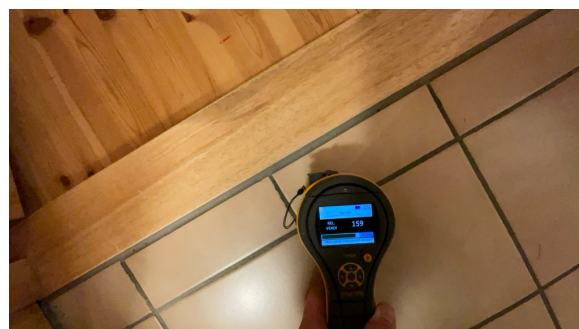
Fuktsøk er utført på gulv ved dør. Ingen forhøyde fuktavvik er målt

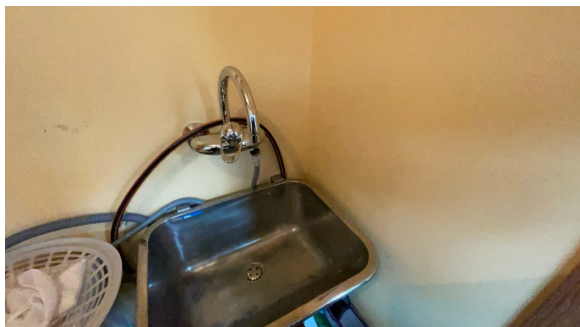
Det er ikke etablert vannsikre overflater i våtsone rundt skyllekum

- Tiltak:
  - Det anbefales at det etableres vannsikre overflater rundt våtsone ved skyllekum og de området som normalt kan utsettes for fuktbelastning.
  - Overflatebehandling må kunne påregnes

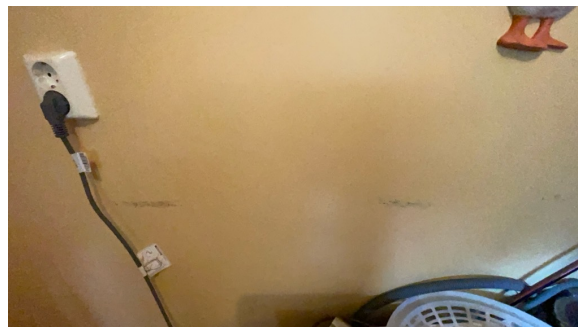
Noe slitasje på overflater

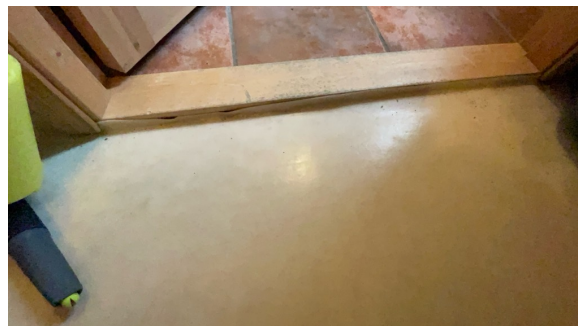
- Det er avvik:
- Åpning mellom belegget og dørterskel.

Anbefaler å montere vinkel list mot dørterskel for å sikre belegget

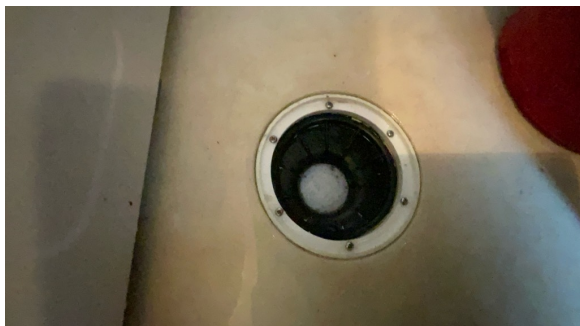
Vinylbelegg er ført ned under klemring i sluk.

- Det er viktig å merke seg at levetiden til en membran varierer basert på kvalitet, installasjon og bruk. Eldre membraner kan bli sprø og sprekke opp, noe som fører til at de mister sin vanntettende funksjon. Dette kan resultere i vannlekkasjer gjennom vegger og gulv og fuktskader.
- Overvåk tilstanden jevnlig. For å få tilstandsgrad 0 eller 1 må tettesjiktet skiftes ut, men tidspunktet for når dette er nødvendig er vanskelig å si noe om.

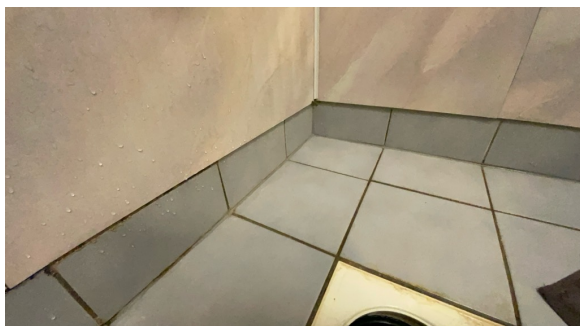
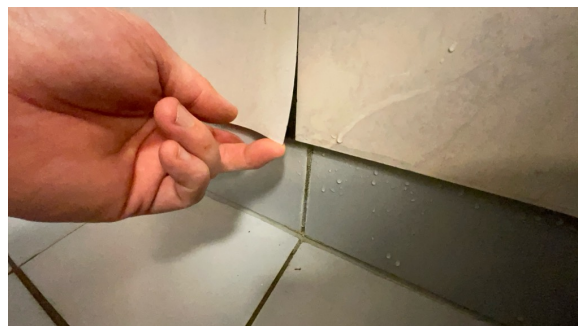
- Det er vindu/dør med ikke fuktbestandige materialer i våtsonen (ved vask, dusj, badekar, osv.), løsningen eller byggematerialet er uegnet.

Skade på nedre del av veggplate bak badekar

- Dersom det ikke gjøres tiltak, kan dette medføre oppfukting, oppsvelling og forringelse av materialer over tid og fuktskader på tilstøtende konstruksjoner.
- Uegnete materialer må fuktbeskyttes/utskiftes.

- Installering av tett dusjkabinett anbefales

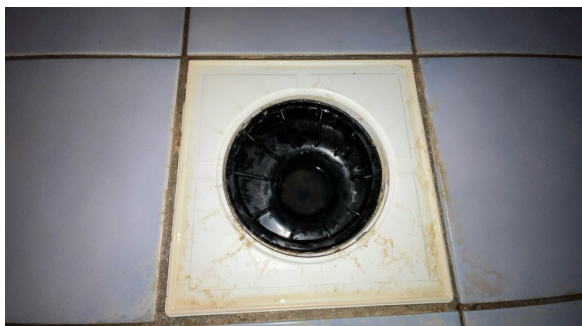
Slukpotte er ikke mulig å ta ut grunnet sluk ristens størrelse

- Overvåk tilstanden jevnlig. For å få tilstandsgrad 0 eller 1 må tettesjiktet skiftes ut, men tidspunktet for når dette er nødvendig er vanskelig å si noe om.
- Det er viktig å merke seg at levetiden til en membran varierer basert på kvalitet, installasjon og bruk. Eldre membraner kan bli sprø og sprekke opp, noe som fører til at de mister sin vanntettende funksjon. Dette kan resultere i vannlekkasjer gjennom vegger og gulv og fuktskader.
- Anbefaler å bytte slukrist slik at slukpotte kan tas ut for rengjøring og kontroll

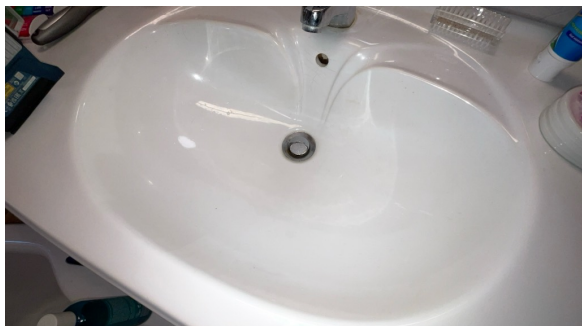
- Det er påvist riss/sprekker i utstyr på våtrommet.

Riss i servant

- Det er ikke behov for utbedringstiltak.
- Riss er vanligvis overfladiske skader i servantens overflate eller glasur. Konsekvensene av riss er hovedsakelig kosmetiske.

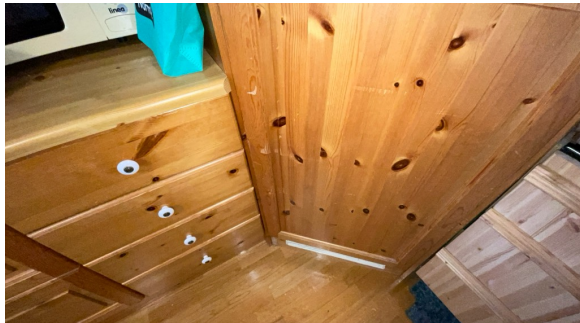
Slitasje på dørfronter ved vaskekum og noe slitasje på øvrige fronter

- Lokal utbedring må kunne påregnes for å lukke avvik

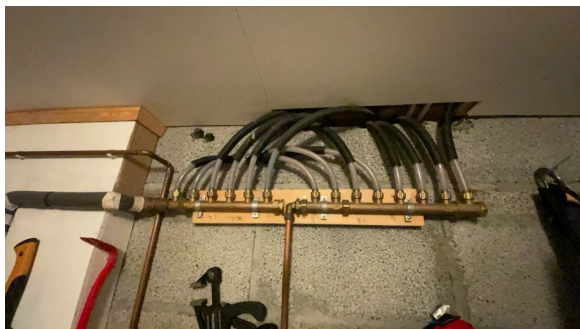
- Det er påvist at eventuelt lekkasjevann fra rør i rør system ikke ledes til sluk eller annen kompenserende løsning.
- Mer enn halvparten av forventet brukstid er passert på innvendige vannledninger.
- Rørkursene på rør-i-rør systemet på vannledninger er ikke merket.

Fordelerkolber plassert åpent på vegg

- I forbindelse med oppgradering av våtrom vil det være naturlig med utskiftning av rør.
- Rørkurser på rør-i-rør system bør merkes.
- Det bør foretas tiltak på anlegget som sikrer bedre løsning på eventuelt lekkasjevann fra rør i rør system.
  - Avrenning fra vannfordelingsskap/fordelerkolbe skal ledes til sluk/avløp, alternativt kan det monteres automatisk vannstoppeventil som ivaretar vannsikkerheten.

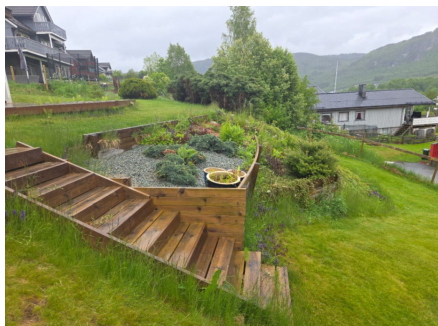
Skjevhet i plassbygd blomsterkasse

- På generelt grunnlag anbefales det å etablere 1:50 fall 3m bort fra grunnmur. Dette for å sikre god avrenning mot fra grunnmur og dermed unngå unødvendig fuktbelastning mot denne.
