Tilstandsrapport

Enebolig

Rotåsveien 70 , 7100 RISSA

Befaringsdato: 23.03.2026

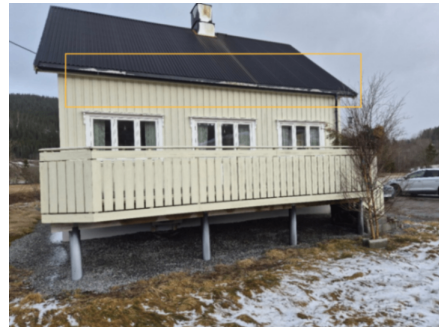
TG 1 Veggkonstruksjon

- Det er ingen eller liten lufting i nedre kant av kledning mot grunnmur.
- Det er påvist spredte råteskader i bordkledningen.

Fasadene er værslitt/soltørket og det er påvist spredte råteskader og spreker i treverket, noe som vil forringe restlevetiden. Kledningen er avsluttet ned mot grunnmur på en måte som gir redusert/manglende lufting av fasaden, noe som kan medføre fuktskader i veggen på grunn av sen uttørking av fukt i veggen som kan oppstå på grunn av inndriv av nedbør og kondensering.

TG-2 er satt grunnet påvist slitasje, spredte råteskader i kledningen og reduser/manglende lufting.

- Råteskader i bordkledningen kan fortsette å utvikle seg både i tilliggende bordkledning og til bakenforliggende veggkonstruksjon, dersom en ikke foretar tiltak.
- Uten tilstrekkelig lufting bak bordkledningen kan fuktighet som trenger inn bak bordene eller gjennom veggen innenfra ikke tørke opp. Dette skaper ideelle forhold for råtesopp og muggvekst.

Med bakgrunn i de overnevnte avvik vil det være påregnelig med utskiftninger i tiden som kommer. I den forbindelse anbefales gjennomført ytterligere undersøkelser av bakenforliggende konstruksjoner slik at en kan ta en vurdering av behov for utbedring av eventuelle skader i konstruksjonen.
