Tilstandsrapport

Firemannsbolig

Kattaland 3 D, 5690 LUNDEGREND

Befaringsdato: 29.08.2024

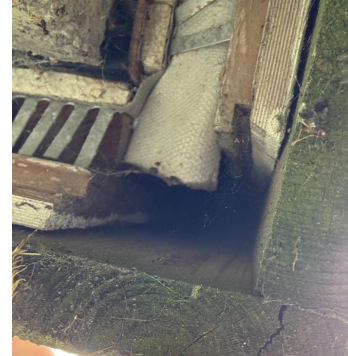
Det er observert musebånd, men denne er mangelfull på hushjørne. Dette anbefales å gjøre lokale utbedringer for å redusere risikoen for at mus kan komme inn i konstruksjonen.

Bilde viser mangelfull tetting med musebånd på hushjørne.

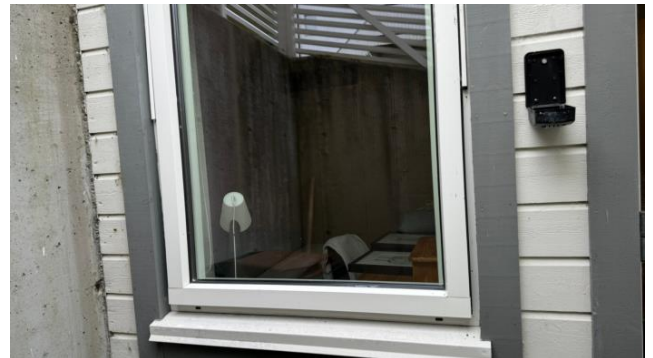
Bilde viser aluminiumsbeslått vindu med god tilstand.

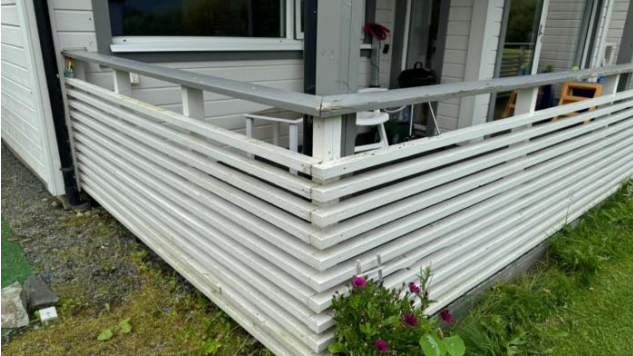
Bilde viser rekkverk og håndlist med behov for overflatebehandling.

På generelt grunnlag anbefales det å foreta utbedringer som et forebyggende tiltak for fallulykker. Viser ellers til vurderinger og eventuelle anbefalte tiltak som er nevnt over.

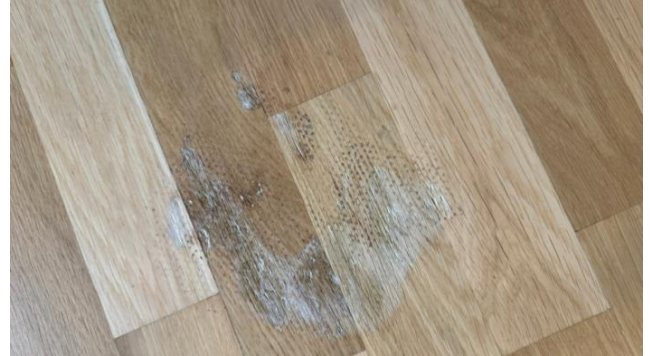
Det er skader på overflater, dette gjelder to områder på gulv (parkett) i stue.

Bilde viser en av to skader på parkett i stue.

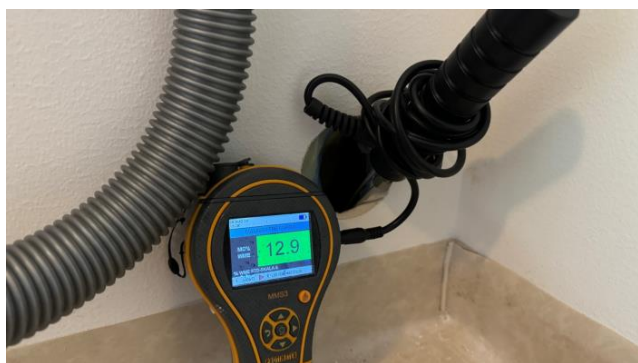
Det er tatt hulltaking for fuktsøk i nedre del av veggen i/på gang. Følgende resultater ble registrert:

- Målingen viste 64,7 %, ved 19,9 celsius.
- Under 75 % anses å være tørt.
- Over 75 % anses å være fuktig.

- Målingen viste vektprosent på 12,9 %.
- Under 16 % anses å være normalt/tørt.
- Mellom 16-20 % anses å være i risikozonen for fukt-/råteskader.
- Over 20 % anses å være fuktig, med høy risiko for fukt-/råteskader.

Bilde viser fuktmåling i vegg mot terreng.

Viser til vurderinger og eventuelle anbefalte tiltak som er nevnt over, samt eventuelle vurderinger under punktet "drenering".
