# Tilstandsrapport

Enebolig

Sagveien 15, 1960 LØKEN

Befaringsdato: 26.08.2024

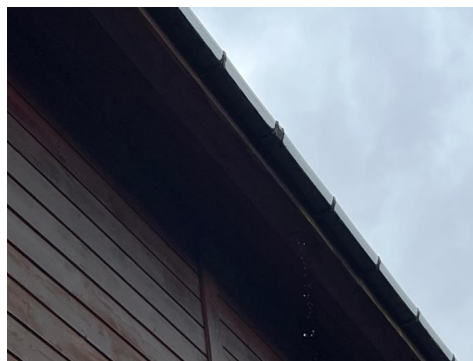
Synlige lekkasjer i takrenner.

Takrenner har punktvis lekkasjer i skjøter og ved nedløp.

Det må påregnes utskifting av takrenner for å unngå lekkasjer fra takrenner.

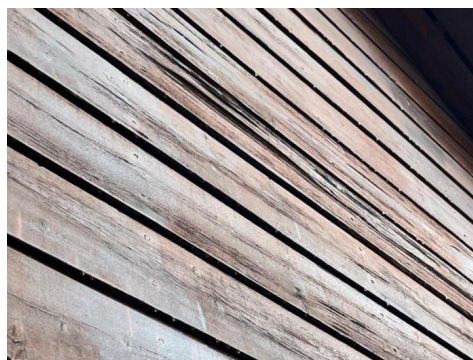
Sydvegg med til del stor værslitasje og oppsprukket kledning. Det kan ikke utelukkes at det er råteskadet kledning på sydvegg.

Stor værslitasje på sydvegg.

Det kan ikke utelukkes utskifting av noe kledning.

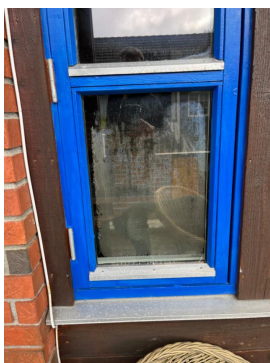
- Det er påvist at enkelte vinduer er vanskelig å åpne/lukke.
- Det er påvist et betydelig antall vinduer med punkterte eller sprukne glassruter.
- Karmene i vinduer er slitte og det er sprekker i treverket.

Punktert glass

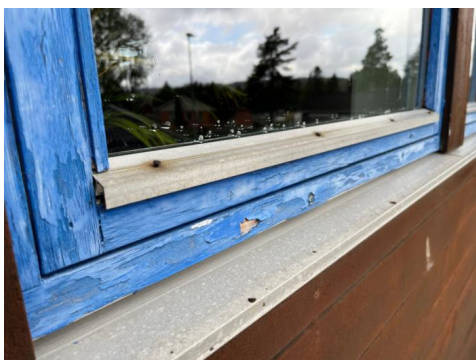
Ett vindu i soverom 2.etg. lar seg ikke lukke helt. Det er også små råteskader i utvendig belistning på glass.

Værslitte vinduer

Øvrige vinduer med behov for overflatebehandling.

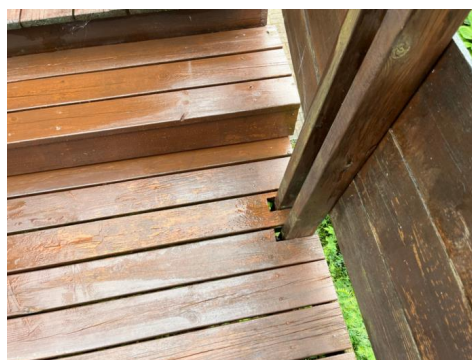
- Rekkverk er ikke barnesikkert i henhold til dagens krav for avstand mellom spiler.
- Rekkverket er for lavt i forhold til dagens krav til rekkverkshøyder.
- Det er påvist andre avvik:

Løst, skjevt rekkverk.

Åpninger i rekkverk er såpass store at det anbefales utbedring av dette. Rekkverk må festes tilstrekkelig.

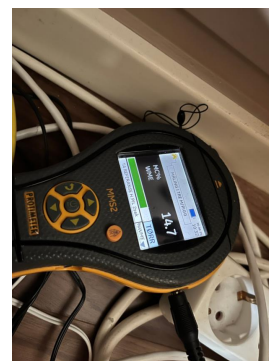
Det ble dog målt noe høyere fuktverdier i treverk ved befaring 26.08.2024.

Måleresultat med pigger i treverk. 26.08.24

Konstruksjonen må overvåkes nøye. Bruken av underetasje vil også være avgjørende.

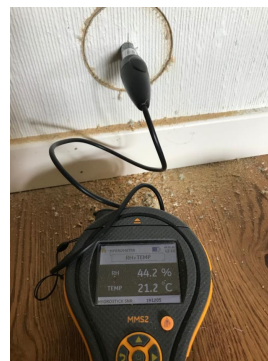
Hulltaking er foretatt, uten å påvise unormale forhold. Det ble boret hull fra stue på bakside av dusjsone i bad.

Måleresultat med probe i vegg.

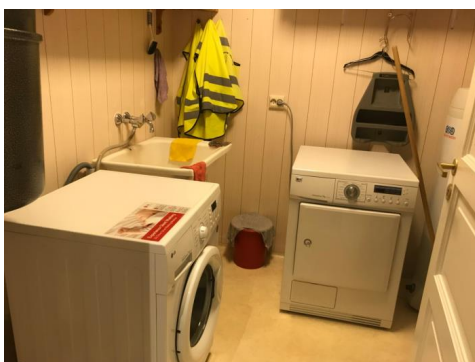
Vaskerom

Tilnærmet flatt gulv i rommet. Lite lokalt fall rundt sluk. Ble funnet sprekk i belegg ved rørgjennomføringer i gulv. Våtromstapet på vegger. Manglende tapet bak vaskemaskin.

- Andre tiltak:
- Våtrommet må totalrenoveres. Alle forhold med tettesjikt, våtsone, sluk m.m. må dokumenteres.
