Sagveien 15, 1960 LØKEN

**Innholdsrik, velholdt enebolig  
med familievennlig planløsning,  
solrike uteplasser og stor  
dobbelgarasje med elbillader**

Tilstandsrapport .....55

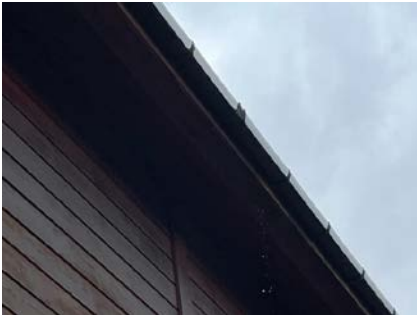
Utvendig > Nedløp og beslag  
Sorte plast takrenner og nedløp. Takstige og plattform til feier. Vurdering av avvik: Det mangler snøfangere på hele eller deler av taket, men det var ikke krav om dette på byggemeldingstidspunktet. Takrenner har punktvis lekkasjer. Takrenner har punktvis lekkasjer i skjøter og ved nedløp.

Synlige lekkasjer i takrenner.

Det må påregnes utskifting av takrenner for å unngå lekkasjer fra takrenner.

Kostnadsestimat: 10 000 - 50 000
