# Tilstandsrapport

Enebolig

Skipanesvegen 40, 5259 HJELLESTAD

Befaringsdato: 12.08.2024

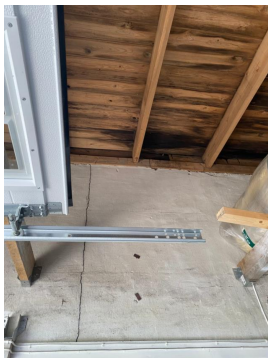
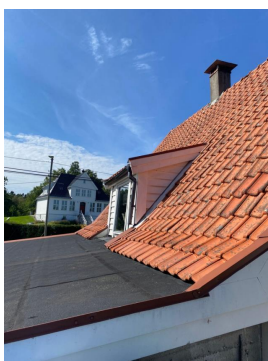
Det er registrert mindre lekkasje på tak tekket med pappshingel.

Kostnadsestimat er kun estimert for pappshingel da det bør utbedres umiddelbart.

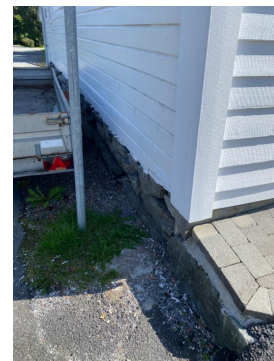
- Det er påvist spredte råteskader i bordkledningen.

Det er registrert enkelte steder med fukt/råteskade trekledning. Noen av veggen har kledning av nyere dato.

- Råteskadet trekledning må skiftes ut.

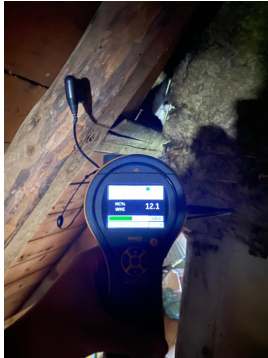
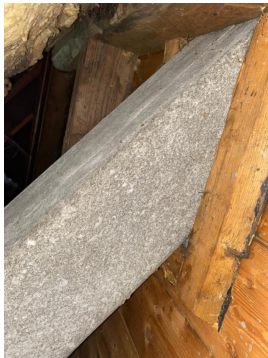
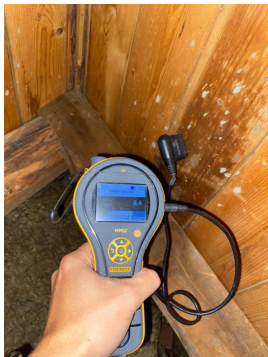
Det er noen fuktskjolder på innsiden av taket, det ble utført fuktmålinger ved befaringen i områdene ved fuktskjolder uten at det ble registrert unormale verdier.

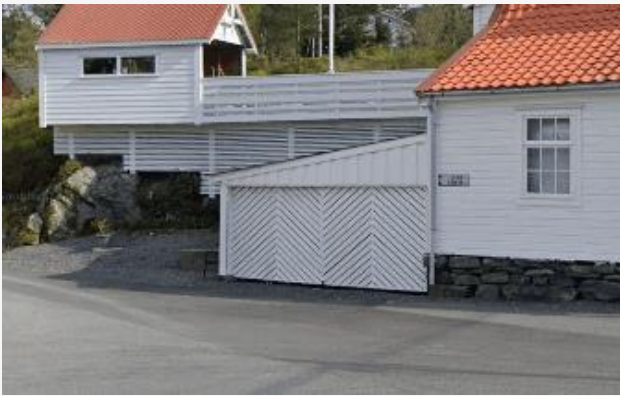
Vegg og tak ligger kun rett inn mot yttervegg for boligbygget uten videre slik at en må påregne at det kommer noe fukt inn i boden.

Enkel konstruksjon, kun beregnet for bod, var lås ved befarings uten tilkomst dermed er konstruksjonen ikke videre vurdert.

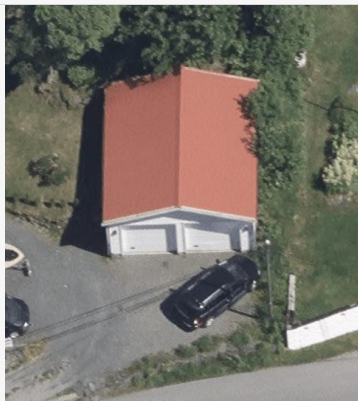
Det er en skade på ene porten.
