# Tilstandsrapport

Boligbygg med flere boenheter

Hovseterveien 38B, 0768 OSLO

Befaringsdato: 04.07.2025

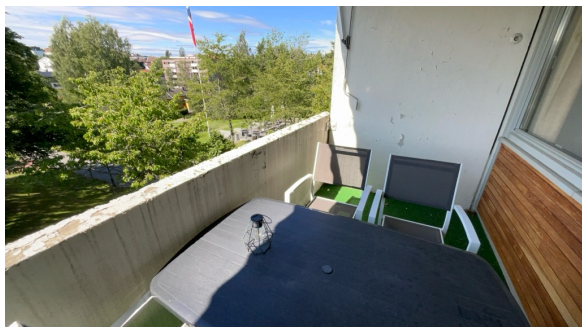
## TG 2 Andre utvendige forhold

Rapporten begrenser seg til leiligheten, og det som normalt vil omfattes av eiers selvstendige vedlikeholdsansvar som seksjons eller andelseier. Normalt utgjør dette alt innenfor leilighetens/seksjonens/andelens vegger. Tilstandsrapporten tar derfor ikke for seg bygningens fellesdeler som for eksempel tak, yttervegger, grunnmur, drenering, og felles tekniske installasjoner. Balkonger/ terrasser og vindu vurderes dersom takstmannen finner det relevant for leiligheten.

- For å lukke avviket ihht NS 3600.2018 må det utarbeides en Tilstandsanalyserapport/vedlikeholdsplan for fellesdeler i bygget. Da dette er opp til borettslag/sameie å rekvirere er kostnadsestimat ikke satt.

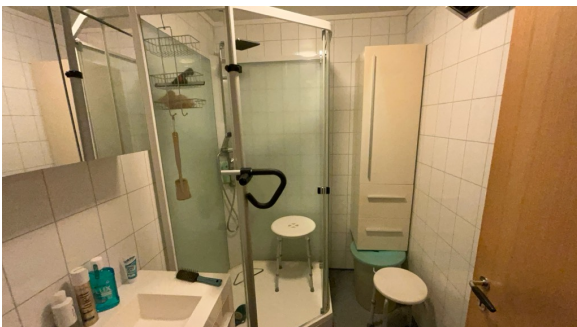
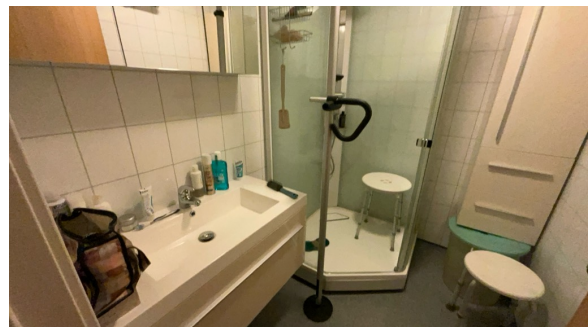
### 3 ETASJE > BAD

- Det må foretas utbedring av fallforhold.
- Til tross for avviket i fall/høydeforskjell til sluk, vil gulvet fortsatt kunne lede vann mot sluket, men med redusert effektivitet. Dette kan potensielt øke risikoen for vannansamling i enkelte områder av badet.

Eldre våtrom, tilfredsstillende ikke dagens krav og bruk. Kan oppstå fuktskader. Dusjkabinett over sluk, anses som umulig tilgang til sluk iflg. DIBK.

- Ved mangelfull tilgang til sluket blir det både umulig å rengjøre sluket og å oppdage/utbedre skader i membranen/fuger rundt sluket, som er avgjørende for å hindre lekkasjer.
- Tilgang til sluk må bedres både for inspeksjon og rengjøring.
- Feilmontering eller tett sluk kan føre til lekkasjer, som ofte sprer seg til tilstøtende rom eller etasjer.
- Regelverket krever at sluket skal være tilgjengelig for rengjøring og vedlikehold. Hvis sluket er utilgjengelig, kan det bli tett av hår, fett eller andre partikler, noe som kan føre til oversvømmelse på våtrommet med påfølgende fuktskader i tiliggende rom/konstruksjoner.

Vær oppmerksom ved bruk. Fare for at vann ikke renner tilstrekkelig til sluk. Oppussing/rehabiliteringer må påregnes for å lukke avviket. Fare for at vann ikke renner tilstrekkelig til sluk ved vannutstrømning på gulvflaten, det er risiko for at vann kan trekke ut til tilstøtende rom og påføre fuktskader.

Kostnad kun for fjerning av dusjkabinett.

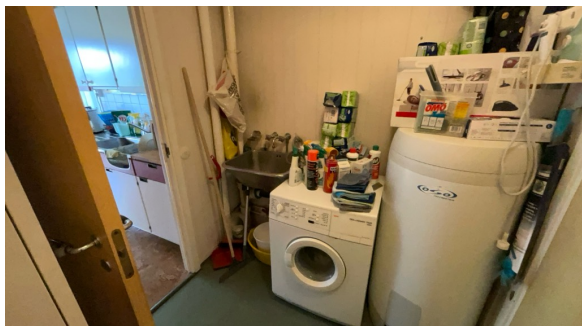
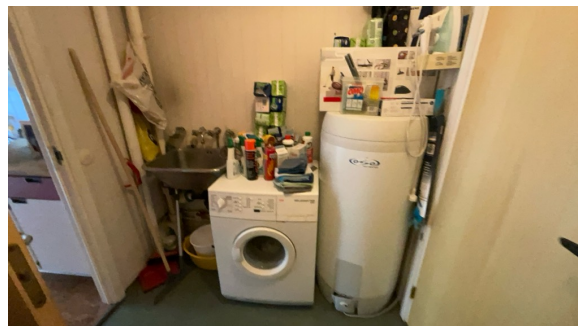
## 3 ETASJE > VASKEROM

### TG 2 Tilliggende konstruksjoner våtrom

Hulltaking er foretatt uten å påvise unormale forhold. Hulltaking er foretatt ved/i Toalettrom. Det bemerkes at undersøkelsene/hulltagningen kun er en punktvis stikkprøve på et område av konstruksjon, dvs. at skader i andre deler av konstruksjonen ikke kan utelukkes.

TG2 gis med bakgrunn i forskriftens § 2-23: Graden skal også brukes når delen er gammel og det er grunn til å varsle om faren for skader på grunn av alderen, eller når det er grunn til å overvåke delen spesielt på grunn av fare for større skader eller følgeskader. Eldre bygningsdelar som gir grunn til å overvåke tilstand.

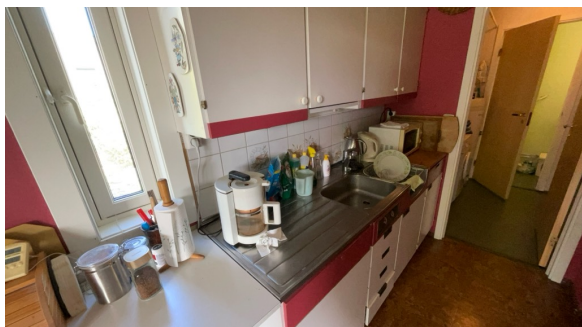
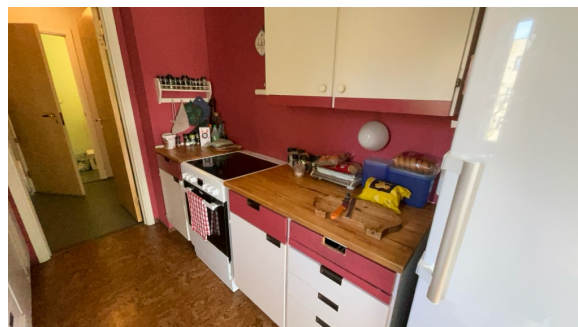
### 3 ETASJE > KJØKKEN

### TG 2 Avtrekk

Avvikene gir grunn til å overvåke forholdet nøye for å unngå større skade eller følgeskader. Økt matos og dårlig inneklimate kan forekomme ved mat-tilbredning.

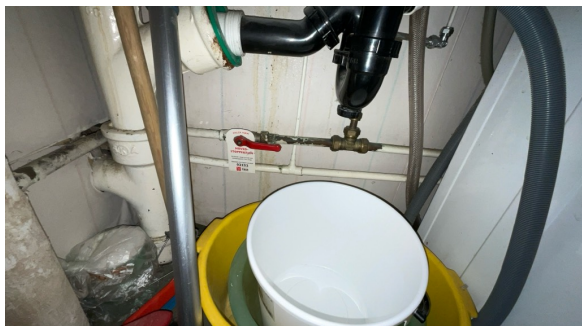
## ! TG 2 Avløpsrør

Det er avløpsrør av støpejern. Det er ikke påvist feil ved anlegget, men merk at takstingeniør ikke er VVS fagmann og kontrollen er begrenset til det visuelle. Egen kontroll med vvs fagkyndig anbefales Kun vurdert konstruksjoner med nær tilknytning til boligen, da dette er sameiets ansvar.

Avvikene gir grunn til å overvåke forholdet nøye for å unngå større skade eller følgeskader. Skader kan plutselig oppstå på eldre anlegg med avvik, rørbrudd kan forårsake store vannskader i boliger. Utskiftninger må påregnes. Ingen dokumentasjon på avløpsrør.

- Overvåk tilstanden jevnlig. For å få tilstandsgrad 0 eller 1 må røranlegget skiftes ut, men tidspunktet for når dette er nødvendig er vanskelig å si noe om. Ved renovering, påse at røranlegget dokumenteres av fagperson.
- Eldre avløpsrør har blant annet større sannsynlighet for lekkasjer, noe som kan føre til omfattende og kostbare vannskader i boliger.
- Det er ikke behov for utbedringstiltak siden anlegget fungerer i dag, men ut ifra alder kan skader plutselig oppstå på eldre anlegg.
- I forbindelse med oppgradering av våtrom vil det være naturlig med utskifting av rør.
