Tilstandsrapport

Boligbygg med flere boenheter

Jernbaneveien 123 , 1369 STABEKK

Befaringsdato: 11.05.2026

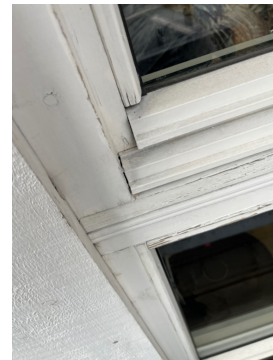
Årsak: Takvinduer har råteskader og synlig punktering av glass. Fuktmåling viser ingen unormale verdier i målt trevirke, men vinduene har skader som tilsier utskifting. Vinduer i innglasset balkong med råteskader i trevirke. Øvrige vinduer har slitasje og tegn på manglende vedlikehold.

Slitasje utvendig vinduer.

Anbefalt tiltak: Takvinduene og vindu ved balkongdør innglasset balkong bør påregnes skiftet ut. Øvrige vinduer bør vedlikeholdes (skraping, maling og kontroll av beslag/tetting), og utskifting kan bli aktuelt på sikt avhengig av videre slitasje.

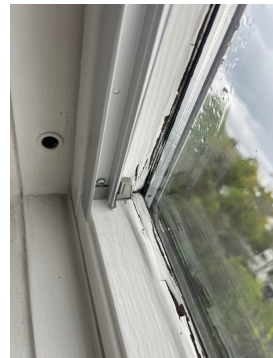
Risiko: Skadde og punkterte takvinduer har redusert tetthet, isolasjonsevne og levetid, og kan ved videre slitasje gi vanninntrengning. Slitte vinduer med mangelfullt vedlikehold har økt risiko for forvitring og skader i karm/omramming.

Råteskade takvinduer.

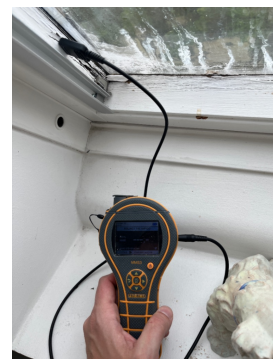
Fuktmåling takvindu.

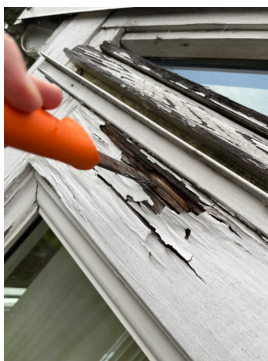
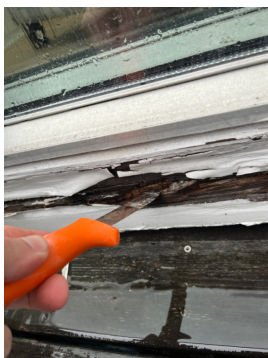
Årsak: Det registreres synlige råteskader i balkongdøren til terrasse fra innglasset balkong. De øvrige skyvebalkongdørene går, men bør justeres noe og eventuelt smøres opp.

Risiko: Råteskadet balkongdør har redusert styrke og tetthet, og skaden kan utvikle seg videre med vanninntrengning til karm og tilstøtende konstruksjoner. Manglende justering/smøring av skyvedører kan gi økt slitasje og dårligere tetting over tid.

Råteskade balkongdør

Anbefalt tiltak: Balkongdøren med råteskade bør vurderes skiftet ut av fagperson. Øvrige skyvebalkongdører bør justeres og smøres som del av normalt vedlikehold.

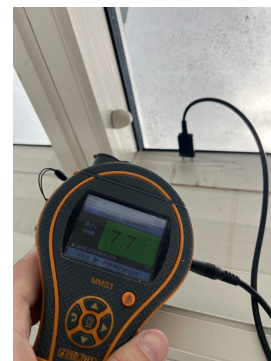
Årsak: Fallforhold under terrassebord er ikke kontrollert da dette ville kreve destruktive inngrep. Membranen til terrassene har kort gjenværende levetid. Ved glass/vinduer til innglasset balkong registreres utettheter og skader på rammer.

Fuktmåling vindu innglasset balkong

Anbefalt tiltak: Kjøper bør være oppmerksom på forholdene. Membranen bør planlegges skiftet som del av fremtidig vedlikehold. Skader og utettheter ved glass/vinduer til innglasset balkong bør vurderes nærmere av fagperson for å avklare omfang og behov for reparasjon eller utskifting.

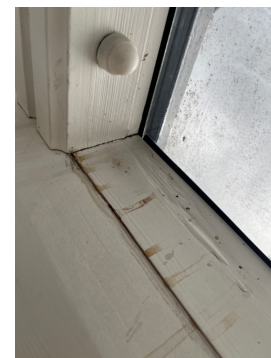
Risiko: Eldre membran har økt risiko for svekket tetthet og lekkasjer til underliggende konstruksjoner. Utettheter og skader ved glass/vinduer kan gi vanninntrengning, forråtning og redusert funksjon.

Skade vindu innglasset balkong

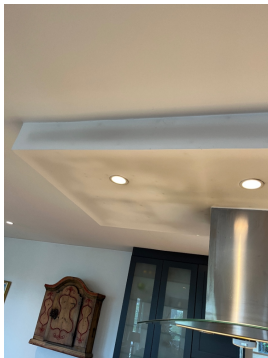
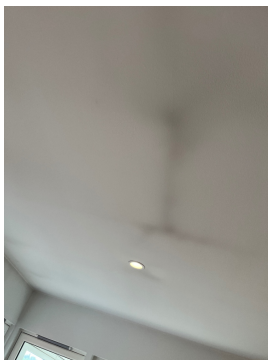
Årsak: Det registreres heksesot/støvkondens på vegg- og himlingsflater. Øvrige overflater har synlig bruksslitasje, med noe mer slitasje på parkett i entré. Det forekommer knirk i gulv ved takvinduer, men det registreres ingen synlige tegn på fukt i materialet på befaringsdagen. Risiko: Heksesot/støvkondens gir misfarging og kan oppleves som dårlig inneklima, og kan være krevende å fjerne uten riktige metoder. Slitasje på parkett kan forverres ved videre bruk.

Heksesot / støvkondens.

Konsekvens: Redusert estetisk inntrykk og behov for rengjøring og eventuelt maling/oppussing av vegger og himling, samt mulig behov for sliping eller utskifting av parkett i entré på sikt.
Anbefalt tiltak: Kjøper bør være oppmerksom på forholdene. Det bør påregnes rengjøring og eventuell overflatebehandling (maling/oppussing) av berørte flater, samt vedlikehold eller utskifting av parkett i entré som del av fremtidig oppussing.

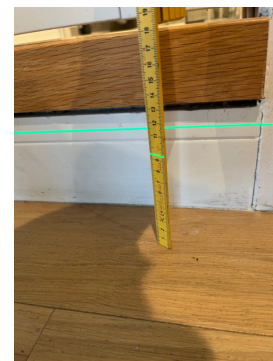
Det ble målt totalt 35mm avvik i stuen, samt 15mm lokalt i hall på en avstand over 1,7 meter.

Årsak: Det er målt høydeforskjell på over 30 mm gjennom hele rommet. Tilstandsgrad 3 settes med bakgrunn i standardens krav til godkjente måleavvik.

Konsekvens: Tydelig funksjons- og komfortavvik (skjeve gulv/vegger, mulig fastkiling av dører/vinduer) og mulig behov for konstruktive tiltak/utretting, med betydelige kostnader.

Anbefalt tiltak: Kjøper bør innhente faglig vurdering (byggingeniør/bygningssakkyndig eller tømrer med konstruksjonskompetanse) for å kartlegge årsak og omfang, og få beskrevet nødvendige tiltak for utbedring av etasjeskillet.

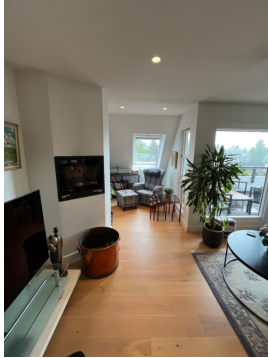
Risiko: Manglende beskyttelse av gulvet øker risikoen for at glør eller varm aske kan skade eller antenne underlaget.

Konsekvens: Økt fare for brann- og sviskader på gulv, og avvik fra krav til sikkerhet rundt ildsted.

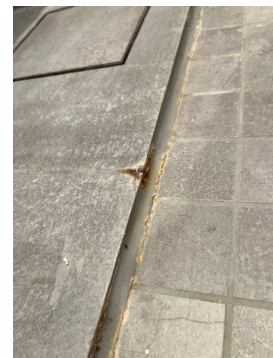
Risiko: Mangelfull vedheft og skadet/manglende fug/silikon gir økt risiko for vanninntrengning til underlaget, sprekkdannelse og at fliser løsner.

Siliko

Anbefalt tiltak: Kjøper bør være oppmerksom på forholdene. Fagperson (flislegger/våtromsentreprenør) bør vurdere behov for lokal utskifting av fliser, utbedring av underlag og omlegging/forbedring av fug og silikon i dusjområdet.

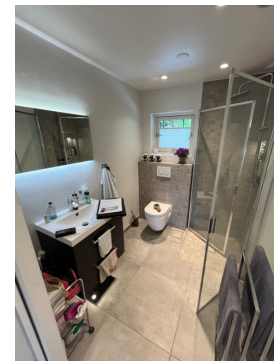
Årsak: Det mangler løsning som synliggjør eventuelle lekkasjer fra innebygget systerne.

Risiko: Lekkasjer kan bli stående skjult bak kledding/innredning før de oppdages, med økt risiko for fukt- og råteskader i vegg og tilstøtende konstruksjoner.

Konsekvens: Mulig behov for reparasjon/utskifting av konstruksjon og overflater ved lekkasje, med tilhørende kostnader og brukspåvirkning.
Anbefalt tiltak: Kjøper bør være oppmerksom på forholdet. Løsning for lekkasjesynliggjøring/avrenning fra innebygget systerne (for eksempel inspeksjonsåpning eller spalte) bør vurderes av VVS-fagperson ved oppgradering/arbeid på badet.

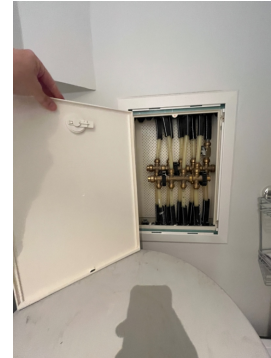
Risiko: Uten merking er det vanskelig å identifisere og stenge riktig kurs ved lekkasje eller arbeid på anlegget, noe som kan forsinke skadebegrensning.

Fordelerskap vannrør

Anbefalt tiltak: Kjøper bør være oppmerksom på forholdet. VVS fagperson bør merke rørkursene i fordelerskapet i henhold til anbefalt praksis.
