# Tilstandsrapport

Boligbygg med flere boenheter

Skuggaberg 3 A, 5545 VORMEDAL

Befaringsdato: 02.05.2025

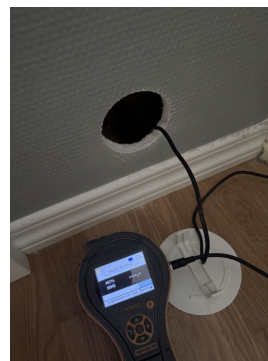
Det er utført hulltaking mot våt sone, og det er ikke indikert avvik i vegg. Normale fuktmålinger i treverk ligger på 7,5-12,5

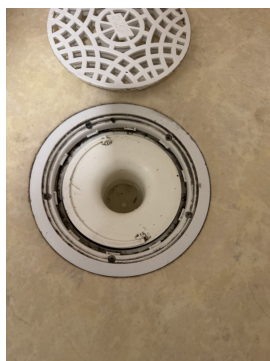
Det er ingen synlige avvik vedrørende montering av belegg mot klemring i sluket.

Ingen umiddelbar konsekvens.

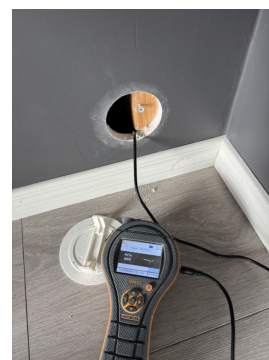
Det er utført hulltaking mot våt sone, og det er ikke indikert avvik i vegg. Normale fuktmålinger i treverk ligger på 7,5-12.5
