# Tilstandsrapport

Boligbygg med flere boenheter

Kviebakken 101 A, 4034 STAVANGER

Befaringsdato: 21.08.2025

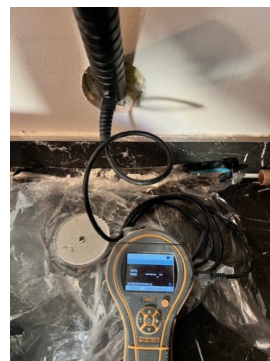
Hulltaking er foretatt uten å påvise unormale forhold. Hulltaking er foretatt ved/i Nisje v/vaskerom. Fuktkvotemåling (vekt%) i konstruksjonen ble målt til 0.

Fuktmåling mot våtsone.

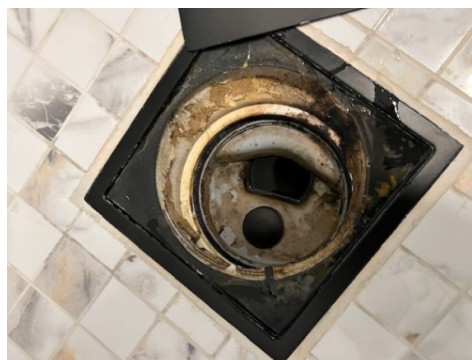
Når sluket er av eldre dato, øker risikoen for lekkasje i overgang mellom membran og sluk. Det er registrert noe fall i dusjsone, men mindre enn anbefalt i henhold til TEK97 (minst 1:50 i dusjsone og 1:100 i øvrige deler).

Høy risiko for lekkasje ved sluktilkobling og i overgang mellom gulv og vegg.

Potensielle fuktskader i underliggende konstruksjoner og tilstøtende rom.

Sluk

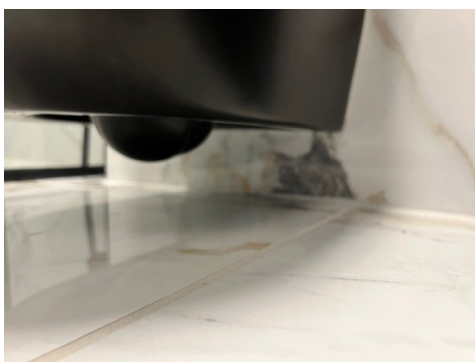
- Det er ikke påvist tilfredsstillende løsning for å synliggjøre lekkasje fra innebygget siserne.

Det er montert vegghengt toalett med innbyggingssisterne. Løsningen innebærer at vanninstallasjonen er skjult i konstruksjonen, noe som gjør det vanskelig å oppdage lekkasjer før eventuell skade har oppstått. Ved befaring ble det ikke registrert lekkasjevarsler, fuktsensor eller annen form for lekkasjesikring i tilknytning til installasjonen.

Etter dagens anbefalinger skal skjulte vanninstallasjoner ha lekkasjesikring i form av varsler eller innebygde løsninger som leder lekkasjevann til synlig område, i tråd med krav i TEK og anbefalinger fra bransjenormer.

TG2, på grunn av manglende lekkasjesikring ved skjult vanninstallasjon, selv om det ikke er registrert skade.

Ingen synlig lekkasje varsler under toalett.

Ved fremtidig oppgradering eller vedlikehold anbefales det å etablere lekkasjesikring for å redusere risiko for skjult fuktskade og sikre tidlig varsling ved eventuell lekkasje.

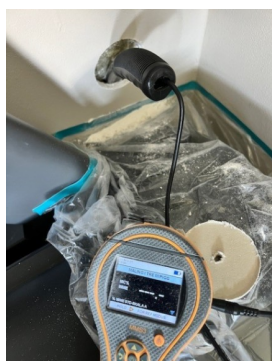
Hulltaking er foretatt uten å påvise unormale forhold. Hulltaking er foretatt ved/i soverom. Fuktkvotemåling (vekt%) i konstruksjonen ble målt til 0.

Fuktmåling i vegg mot våtsone.
