# Tilstandsrapport

Boligbygg med flere boenheter

Kviebakken 101 A, 4034 STAVANGER

Befaringsdato: 21.08.2025

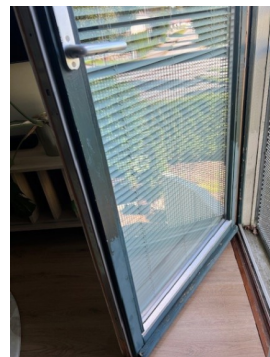
Dører har normal elde og slitasje på overflater, pakninger og beslag.  
Balkong dør subber ned i stuegulv.

Balkong dør tar ned i gulv.

Balkongdør må løftes for å unngå subbing i gulv.

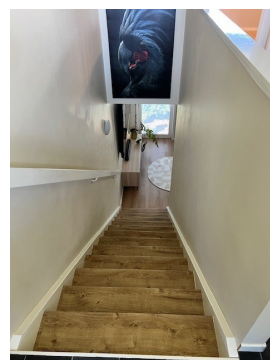
**Innvendig > Innvendige trapper** [Gå til side](#)  
Det mangler håndløper på vegg i trappeløpet.

Trapp mangler håndløper på vegg.

- Håndløper må monteres på vegg for å tilfredsstille krav på byggetidspunktet.

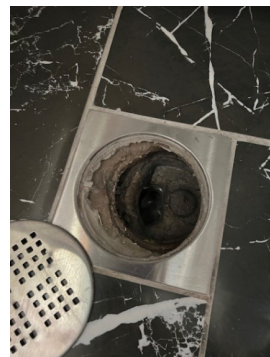
Det bemerkes at kombinert bruk kan medføre økt slitasje og fuktbelastning i et område med gjennomgangstrafikk. Løsningen er funksjonell, men avviker fra vanlig plassering av våtrom. Overvåk tilstanden jevnlig. For å få tilstandsgrad 0 eller 1 må tettesjiktet skiftes ut, men tidspunktet for når dette er nødvendig er vanskelig å si noe om.

Økt risiko for vannskader og fuktrelaterte skader på gulv og tilstøtende konstruksjoner.

Forkortet levetid på overflater og bygningsdeler i entre/gang.

Mulig påvirkning på innneklima dersom fukt ikke håndteres tilfredsstillende.

Sluk.

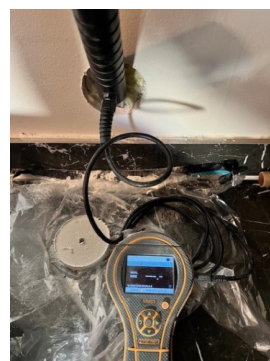
Hulltaking er foretatt uten å påvise unormale forhold. Hulltaking er foretatt ved/i Nisje v/vaskerom. Fuktkvotemåling (vekt%) i konstruksjonen ble målt til 0.

Fuktmåling mot våtsone.

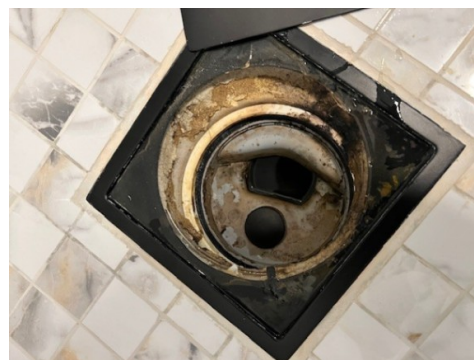
Det foreligger ikke dokumentasjon på tilkobling mellom membran og sluk.  
Når sluket er av eldre dato, øker risikoen for lekkasje i overgang mellom membran og sluk. Det er registrert noe fall i dusjsone, men mindre enn anbefalt i henhold til TEK97 (minst 1:50 i dusjsone og 1:100 i øvrige deler).

Når sluket er av eldre dato, øker risikoen for lekkasje i overgang mellom membran og sluk. Det er registrert noe fall i dusjsone, men mindre enn anbefalt i henhold til TEK97 (minst 1:50 i dusjsone og 1:100 i øvrige deler).

Høy risiko for lekkasje ved sluktilkobling og i overgang mellom gulv og vegg.

Potensielle fuktskader i underliggende konstruksjoner og tilstøtende rom.

Sluk

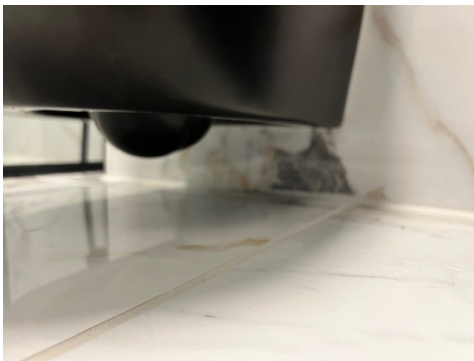
- Det er ikke påvist tilfredsstillende løsning for å synliggjøre lekkasje fra innebygget siserne.

Det er montert vegghengt toalett med innbyggingssisterne. Løsningen innebærer at vanninstallasjonen er skjult i konstruksjonen, noe som gjør det vanskelig å oppdage lekkasjer før eventuell skade har oppstått. Ved befaring ble det ikke registrert lekkasjevarsler, fuktsensor eller annen form for lekkasjesikring i tilknytning til installasjonen.

Etter dagens anbefalinger skal skjulte vanninstallasjoner ha lekkasjesikring i form av varsler eller innebygde løsninger som leder lekkasjevann til synlig område, i tråd med krav i TEK og anbefalinger fra bransjenormer.

TG2, på grunn av manglende lekkasjesikring ved skjult vanninstallasjon, selv om det ikke er registrert skade.

Ingen synlig lekkasje varsler under toalett.

Ved fremtidig oppgradering eller vedlikehold anbefales det å etablere lekkasjesikring for å redusere risiko for skjult fuktskade og sikre tidlig varsling ved eventuell lekkasje.

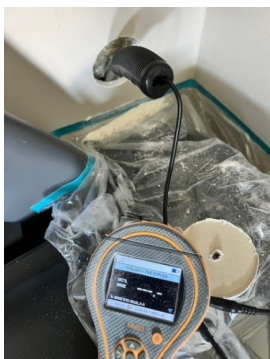
Hulltaking er foretatt uten å påvise unormale forhold. Hulltaking er foretatt ved/i soverom. Fuktkvotemåling (vekt%) i konstruksjonen ble målt til 0.

Fuktmåling i vegg mot våtsone.
