Enebolig  
Hovlandsvegen 78  
5443 Bømlo

#### Boligens tekniske tilstand:

Dato: 07/04/2025

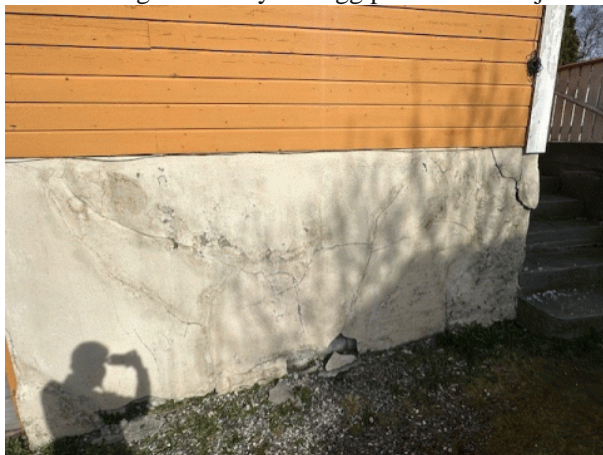
### TG 3 1.1 Byggegrunn, fundamenter, grunnmur, drenering og sikring mot vann og fuktighet

**Merknader:** Det er stedvise sprekker i utvendig puss på grunnmur.

Det er ingen synlig fuktsikring av grunnmur på utsiden.

Det er innsig av fukt i yttervegg på soverom i kjeller.

TAKSTMANNENS VURDERING VED TG3:	
1.1	Byggegrunn, fundamenter, grunnmur, drenering og sikring mot vann og fuktighet
	TG3 settes grunnet fukt i yttervegg på soverom i kjeller. Utvendig drenering må utbedres. TG3 settes grunnet store sprekker/skader på grunnmur. TG2 settes grunnet mangel på fuktsikring.
	Takstmannens prisvurdering ved utskiftning antas mellom Kr. 100 000. - og 300.000.-

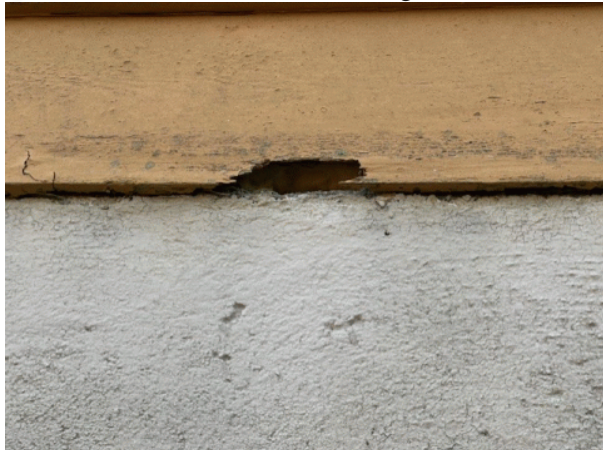
### TG 3 2.1 Yttervegger

**Merknader:** Det er stedvis avskalling.

Det er stedvis manglende lufting og tetting mot skadedyr mellom kledning og veggkonstruksjonen.

Det er stedvis bord som må skiftes grunnet skader/hull.

2.1	Yttervegger
	TG3 settes grunnet stedvis skader/hull i kledning. TG2 settes grunnet avskalling. TG2 settes grunnet stedvis manglende lufting og tetting mot skadedyr mellom kledning og veggkonstruksjonen.
	Takstmannens prisvurdering ved utskiftning antas mellom Kr. 10.000. - og 25.000.-

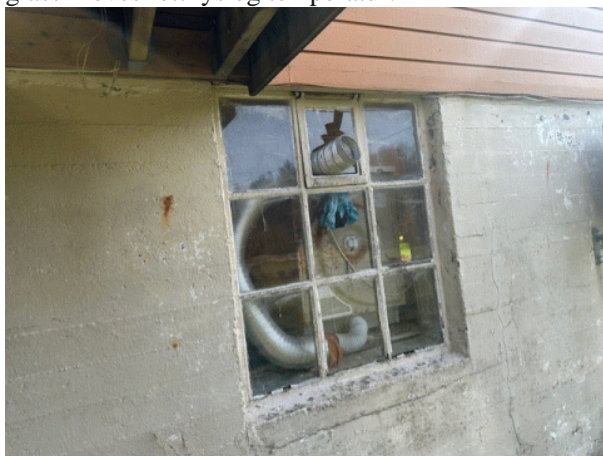
#### TG 3 3.1 Vinduer og ytterdører

Det er påvist avvik ved beslag, vannbord, omramming, karm eller ytre tetting.

3.1	Vinduer og ytterdører
	TG3 settes grunnet knust vindu i kjeller. TG3 settes grunnet råteskader på kjellerdør. TG2 vurderes på eldre vindu og dører grunnet alder og slitasje. Utskiftninger må påberegnes innen rimelig tid.
	Takstmannens prisvurdering ved utskiftning antas mellom Kr. 25.000. - og 50.000.-

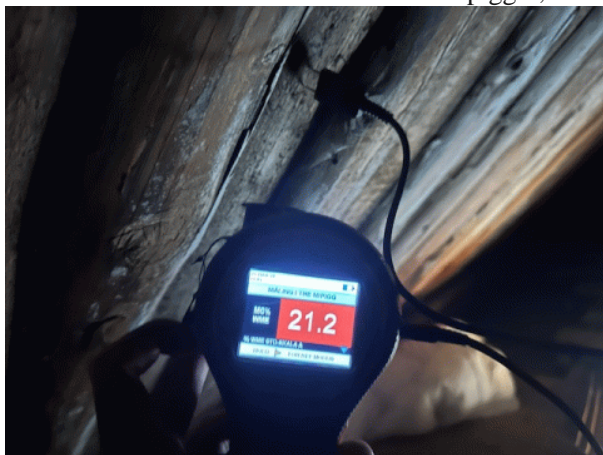
Loftet er innredet samtidig som boligen ble bygget.  
 Det er ikke påvist biologiske skadegjørere fra kaldt-, kne-, hanebjelke-, eller kryploft.  
 Det er påvist lekkasjer, fukt skjolder, kondens og lignende ved piper, overganger, i bjelker eller takluker.  
 Det er ikke påvist lekkasje rundt rør- eller kanalgjennomføringer.  
 Det er ikke påvist ventilering av yttertaket.

**Merknader:** Det er manglende lufting av konstruksjonen.  
 Ser ut i dagen fra innside av loft.  
 Utsatte steder er kontrollert for fukt med pigger, der det ble avdekket verdier på 21,2 vekt %.

5.1	Loft (konstruksjonsoppbygging)
	TG3 settes grunnet stedvis høye fukt verdier i undertak og manglende lufting.
	Takstmannens prisvurdering ved utskiftning antas mellom Kr. 100 000. - og 300.000.-

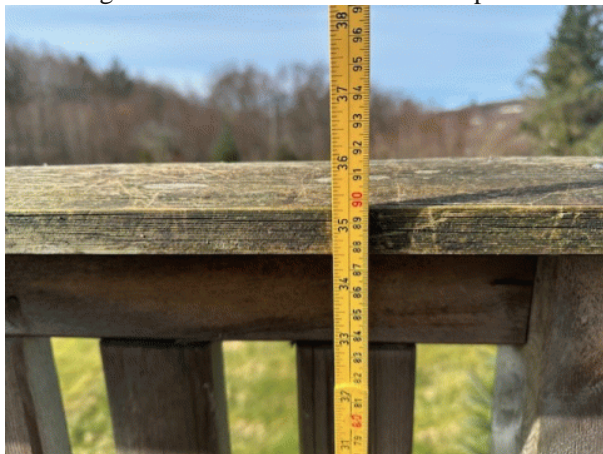
**Merknader:** Rekkverks høyde ble målt til 89,5 cm. Dagens krav er på 100 cm.

6.1	Balkonger, verandaer og lignende
	TG2 settes grunnet for lav rekkverkshøyde.
7.1.1	Bad 1. etasje Overflate vegger og himling
	TG2 settes grunnet sprekker og flekker i himling og på vegg. TG2 settes grunnet vindu er plassert i definert våtsone. TG2 settes grunnet mangel på mekanisk avtrekk.

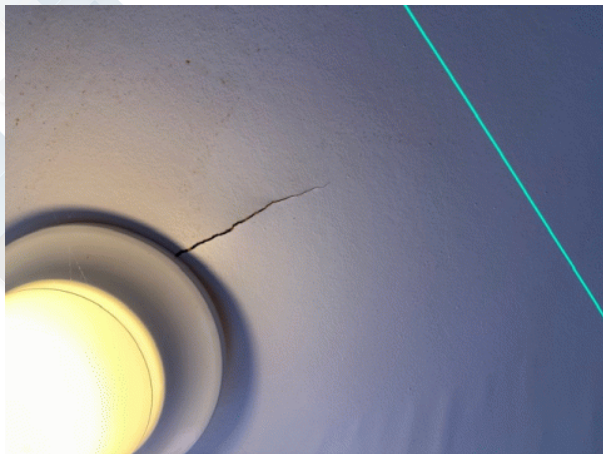
**Merknader:** Det er stedvis sprekker og flekker i himling og på vegg.

Vindu er plassert i definert våtsone.

Det mangler mekanisk avtrekk.

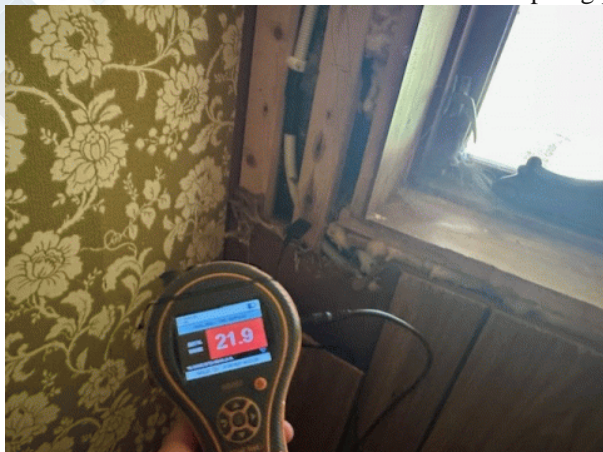
#### TG 3 9.1.3 Fuktmåling og ventilasjon

Kjelleren er ventilert gjennom ventiler i vegger.  
 Fukt er kontrollert med pigger i alle utforede yttervegger.  
 Fukt er kontrollert i ramme ved hull på soverom.

**Merknader:** Fukt er kontrollert i ramme ved åpning på soverom. Det ble avdekket fuktverdier på 21,9 vekt %.

9.1.3	Kjeller Fuktmåling og ventilasjon
	TG3 settes da det er avdekket fukt i vegger. Vegger må rives å bygges opp igjen etter utvendig fuktsikring er utbedret.
	Takstmannens prisvurdering ved utskiftning antas mellom Kr. 50.000. - og 100.000.-
