Tilstandsrapport

Enebolig m/utleieleilighet

Signalveien 11, 1769 HALDEN

Befaringsdato: 21.10.2024

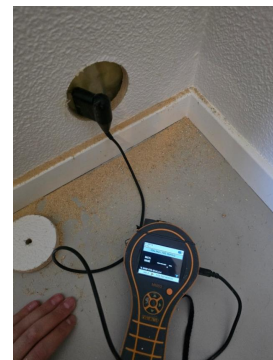
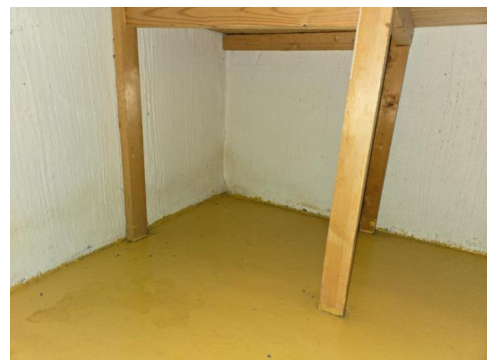
Det er på nedre del av grunnmuren i boden registrert tegn til at det har vært noe fuktgjennomslag på grunnmuren.

Omfanget av fuktgjennomslaget er lite og det er derfor ikke behov for umiddelbare tiltak.

Konstruksjon må derfor holdes under oppsikt.

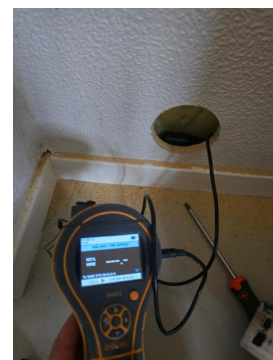
Hulltaking er foretatt uten å påvise unormale forhold. Hulltaking er foretatt i stue.
Ingen utslag på skadelig fukt ved fuktmålinger i bunnsvill.

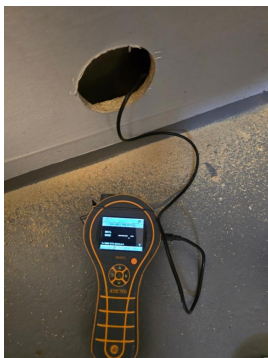
Hulltaking er foretatt uten å påvise unormale forhold. Hulltaking er foretatt på vaskerom. Ingen utslag på skadelig fukt ved fuktmålinger i bunnsvill.

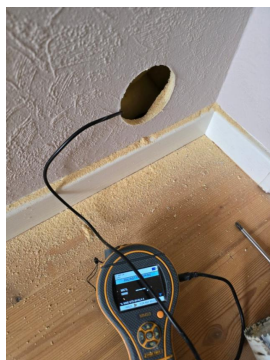
Hulltaking er foretatt uten å påvise unormale forhold. Hulltaking er foretatt på soverom.

Ingen utslags på skadelig fukt ved fuktmålinger i bunnsvill.

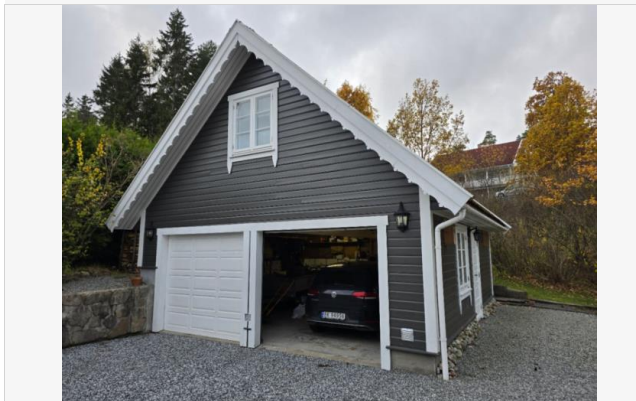
Garasje

Fukt-/råteskader på treporter.
