# Nøtteveien 16 4327 SANDNES

## Tilstandsrapport Eierskifte

Boligtype: Leilighet

Byggeår: 1976

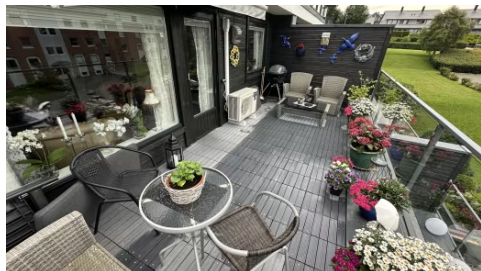
### 6.1 Balkong, terrasse, platting

Fliser av laminat montert på terrasseplatting, tekking ikke besiktet.

De-laminering av enkelte fliser, festet med skruer.

Påregnelig med noe nedbrytning/ujevnheter i treverk/konstruksjoner (søyler, bjelker og reisverk) som står i og nære betongen.

Ukjent om det er montert tilstrekkelig fall/tekking på balkong i betong. Ikke tilgang for kontroll.

| Type | Balkong |
|---|---|
| Anbefaler nærmere kontroll av tekking ved tilgang. | |

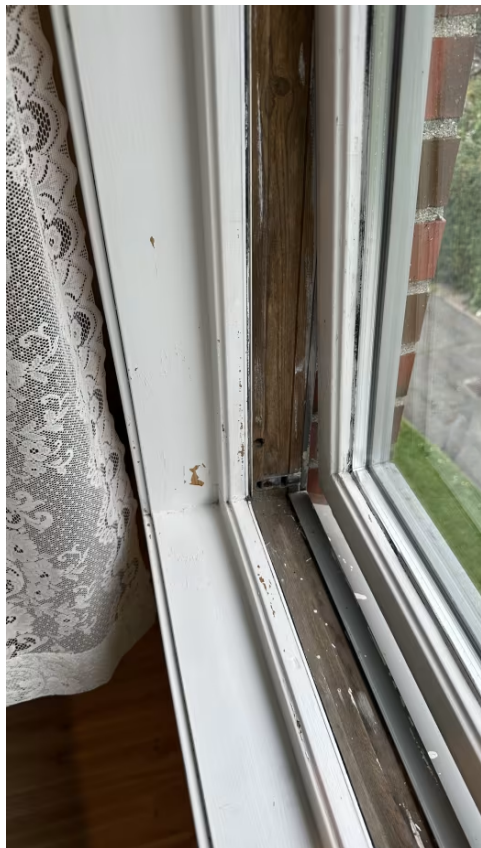
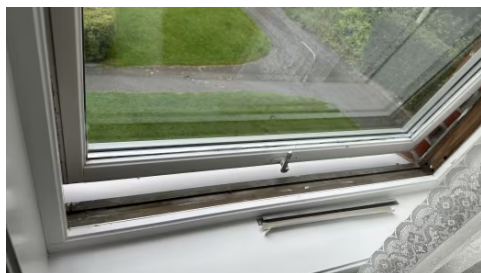
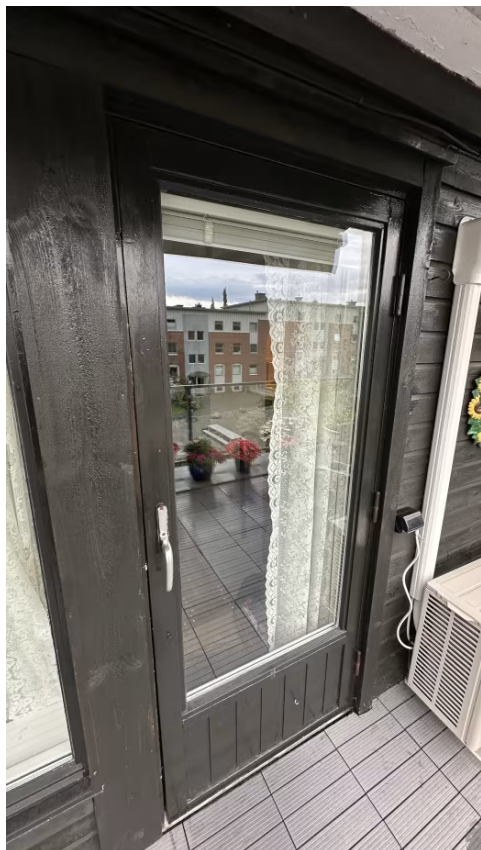
### 6.2 Vinduer og dører

- Tørkesprekker og krakelering i enkelte utvendige overflater som er mye utsatt for sol og fuktighet.
- Krakelering/avskalling i enkelte vinduskarmar/foringer, dette skyldes for liten utskiftning av inneluften.
- Vinduer på 2 soverom og balkongdør er noe strie å betjene.
- Løs beslag tilknyttet ett vindu på mindre soverom, eier opplyser at dette skal monteres i regi av borettslaget. Konferer med eier for nærmere opplysning.

Balkongdør må påregnes utskiftet på kortere sikt.

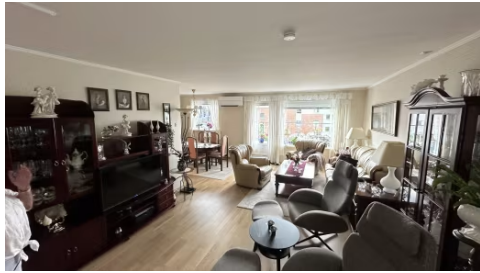
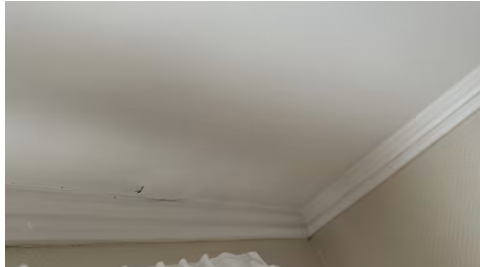
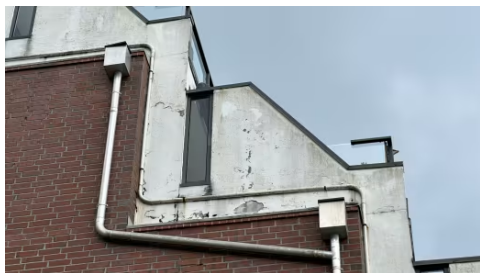
## 6.3 Etasjeskille og gulv på grunn

-Det registreres krakelering/ujevn puss/maling i overgang yttervegg/dekke i stue. Dette skyldes trolig utett overgang fra overliggende balkong/fasade.

Ved enkel og vilkårlig nivellering registreres det høydeforskjell på mellom 0-25 mm avvik på total planhet i entre/gang.

-Stedvis riss/krakelering innvendige hjørner, og overgang vegg/himling, påregnelig normalt.

Nærmere kontroll/utbedring av fasade, samt kontroll av kuldebro. Dette arbeidet faller normal sett under boretslaget ansvar.

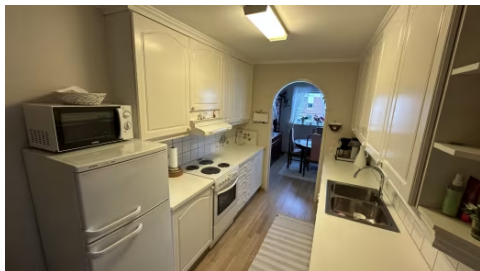
## 6.4 Kjøkken

-Stedvis noe mindre svelling/bruksmerker på enkelte fronter.

-Enkelte fronter behøver mindre justering.

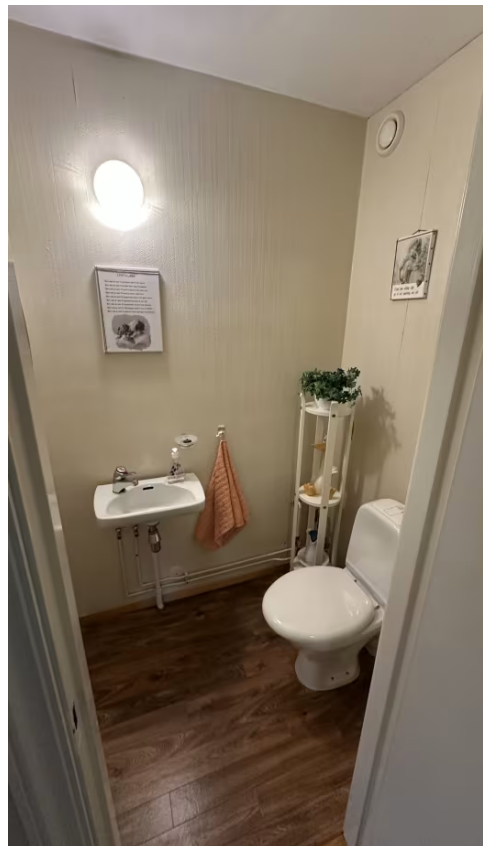
## 6.6 Toalettrom

Iring på vanntilførsel til systerene, ingen registrert lekkasje.

Nærmere kontroll/utbedring av flottør/ventil, samt vanntilførsel til systerne.

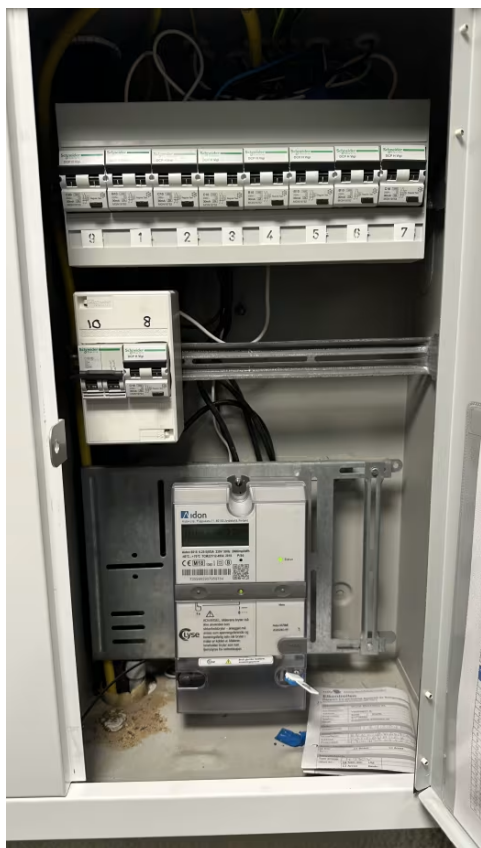
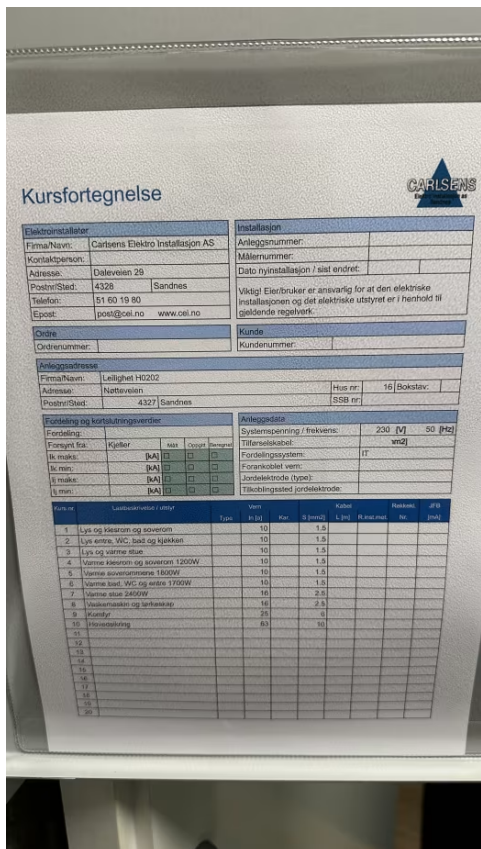
## 6.9 Elektrisk

Elektriske anlegget med varierende alder.

-Nytt sikringsskap og automatsikringer i 2015, samsvarserklæring ikke fremvist.

-Nytt deksel til baklampe bad og padde under pc benk oi 2012, samsvarserklæring fremvist.

-Misfarging i himling omliggende lysarmatur på bad/vaskerom.

Boligen har stedvis eldre el-anlegg uten dokumentasjon, og feil kan ikke utelukkes.

Boligen har et eldre elanlegg uten dokumentasjon. Det bør gjennomføres en utvidet el-kontroll av en kvalifisert elektrofaglig person, og nødvendige tiltak vurderes deretter.

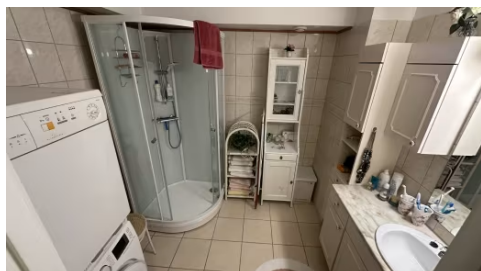
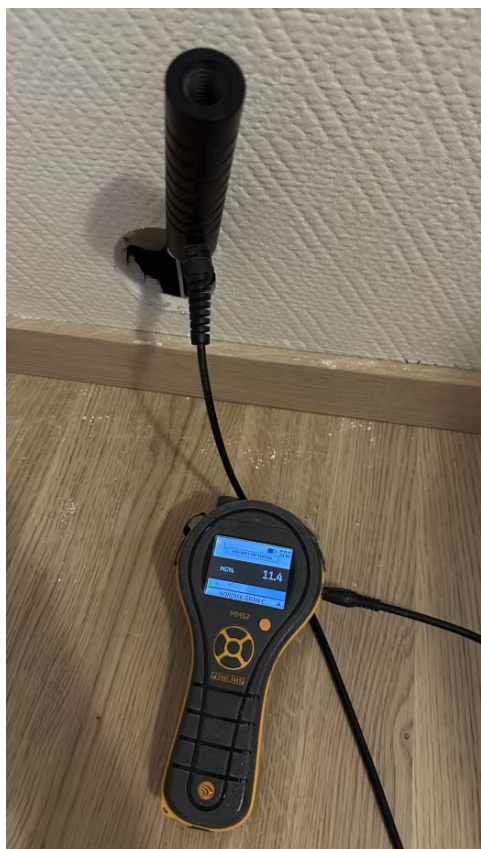
## 6.12 Våtrom: Bad/vaskerom

- Stedvis noe ujevn montering av flis ift. dagens krav til planhet.
- Gulvet har fall til sluk, men dette er mindre enn referansenivået. Oppbrett av membran ved dør er mindre enn 15 mm. Lekkasjevann vil ikke ledes til sluk pga manglende fall.
- Misfarging i himling omliggende lysarmatur på bad/vaskerom.

Sluket er plassert under et dusjkabinett. På grunn av manglende rengjøring har det ikke vært mulig å vurdere tilstanden. Alder og oppbygning på våtrommet tilsier at det kan forekomme slitasje eller tette avløp over tid, selv om det ikke er observert tegn til lekkasje i tilgjengelige områder. Det anbefales nærmere kontroll av sluket ved tilgang for å avklare tilstanden og forebygge potensiell skade.

Våtrom fungerer med dagens tilstand, men på grunn av påviste forhold anbefales fortsatt bruk av dusjkabinett for å unngå ytterligere fuktbelastning i påvente av en oppgradering.  
Heve membran ved dørterskel, eventuelt montere vannsensor i påvente av en oppgradering.

Løsningen/utførelsen rundt rørgjennomføringer gir fare for fukt inn i konstruksjoner. Lokal utbedring må vurderes.

Det anbefales nærmere kontroll av sluket ved tilgang for å avklare tilstanden og forebygge potensiell skade.
