# Tilstandsrapport

Enebolig

Blørstadkollen 2 B, 4626 KRISTIANSAND S

Befaringsdato: 25.08.2025

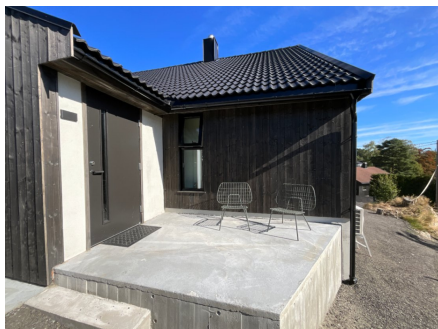
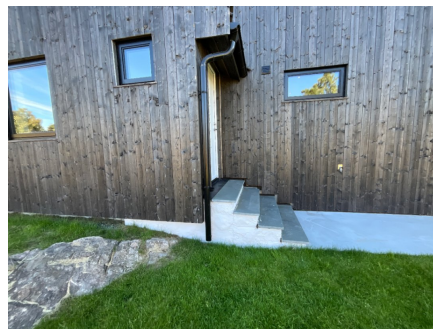
### TG 2 Nedløp og beslag

Takrenner, nedløp og beslag av metall.

Nedløpet er ikke ledet bort fra bygget.

- Det bør lages system for bortledning av vann fra taknedløp ved grunnmur.
- Det er ikke krav om utbedring av snøfangere opp til dagens krav.

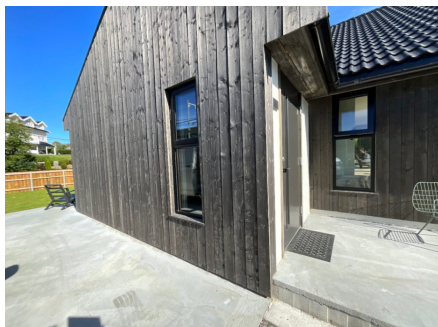
### TG 2 Veggkonstruksjon

Kledning som står nærme terrenget vil ha økt behov for maling og med fare for fukt og råte i kledningen og bakenforliggende konstruksjoner.

- Lokal utbedring bør foretas for å øke avstanden mellom terreng og bordkledning.

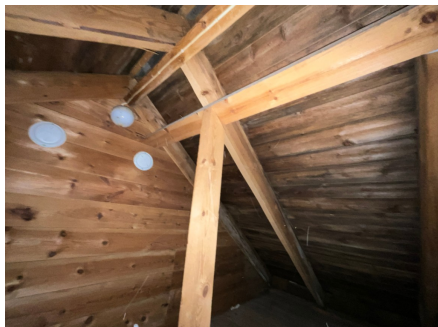
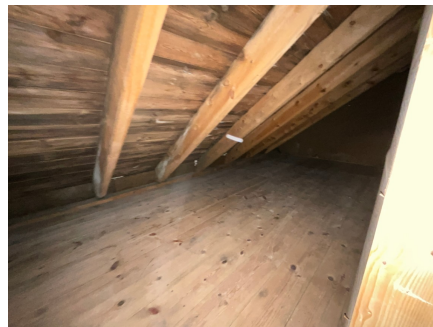
## TG 2 Takkonstruksjon/Loft

Eier opplyser at det er lagt undertak av duk som "puster". Fukt fra innsiden av bygget vil derfor luftes ut.

- Det er ikke behov for utbedringstiltak.

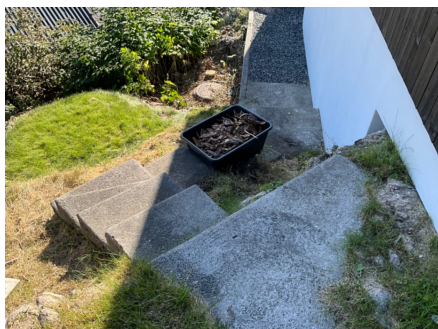
## TG 2 Utvendige trapper

Utvendige trapper av betong.

Konsekvens av manglende rekkverk er at trappen er mindre sikker i bruk og gir økt fare for fallskader.

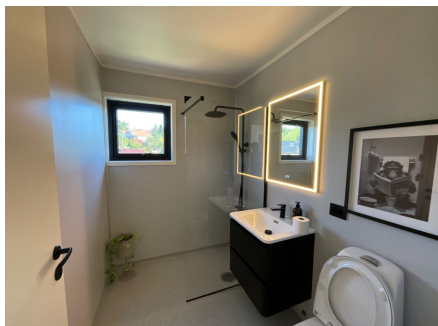
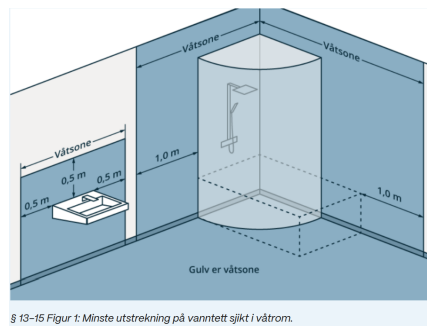
Baderomsplater av denne typen, der det dusjes rett på stilles det høy grad av erfaring for å montere. Det er ikke mulig å sjekke om monteringen er i hht monteringsanvisning. Platene har på befaringsdagen ingen tegn på skader, men anbefaler å montere tett dusjkabinett.

- Det er vindu/dør med ikke fuktbestandige materialer i våtsonen (ved vask, dusj, badekar, osv.), løsningen eller byggematerialet er uegnet.

- Dersom det ikke gjøres tiltak, kan dette medføre oppfukning, oppsvelling og forringelse av materialer over tid og fuktskader på tilstøtende konstruksjoner.

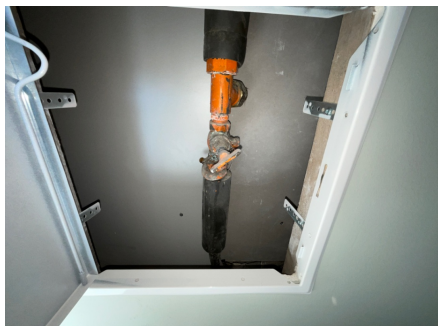
### TG 2 Utvendige vann- og avløpsledninger

Avløpsrør av soil/plast tilkoblet offentlig avløp via private stikkledninger.  
Vannledning av metall tilkoblet offentlig vann via private stikkledninger.  
Innvendig stoppekran er ikke funksjonstestet.  
Utvendig stoppekran er ikke lokalisert.

- Det er ikke behov for utbedringstiltak siden anlegget fungerer i dag, men ut ifra alder kan skader plutselig oppstå på eldre anlegg.
