# Tilstandsrapport

Enebolig

Londalsflaten 16, 5267 ESPELAND

Befaringsdato: 22.07.2025

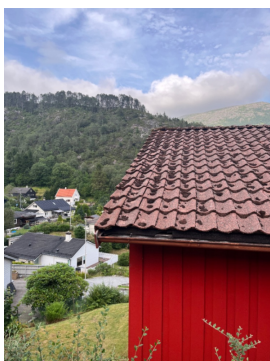
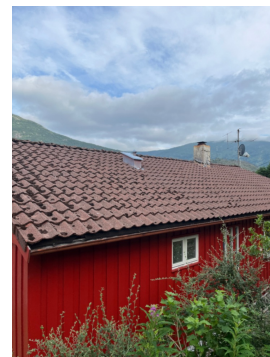
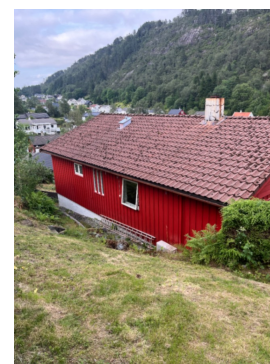
- Tidspunkt for utskiftning av takteking nærmer seg.

Det må påregnes oppgradering i nær fremtid.

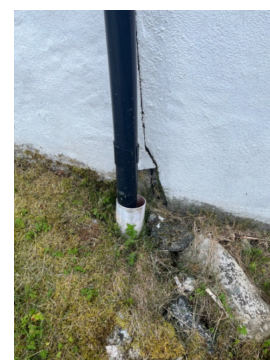
### ! TG 2 Nedløp og beslag

Renner og nedløp fra byggeår, som er fremstår med noe slitasje og skade

- Det er ikke tilfredsstillende bortledning av vann fra taknedløp ved grunnmur.
- Det er påvist avvik i beslagløsninger.
- Det mangler snøfangere på hele eller deler av taket, men det var ikke krav om dette på byggemeldingstidspunktet.
- Det mangler tilfredsstillende adkomst til pipe for feier.
- Mer enn halvparten av forventet brukstid er passert på renner/nedløp/beslag.

Det må påregnes oppgradering av nedløpsrør, renner, stigtrinn, snøfangere og beslag

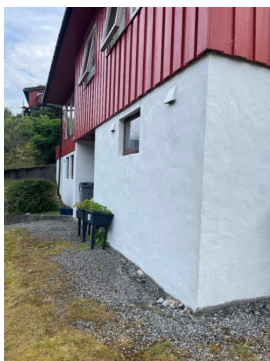
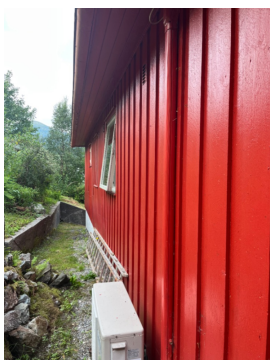
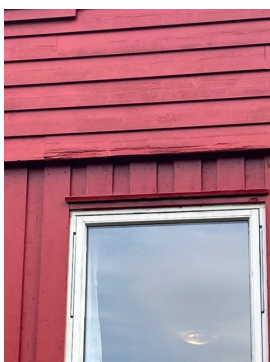
## ! TG 2 Veggkonstruksjon

- Det er påvist spredte råteskader i bordkledningen.
- Det er avvik:

Nærmere kontroll av luftespalte og sikring mot mus anbefales, vedlikehold og lokal oppgradering må påregnes

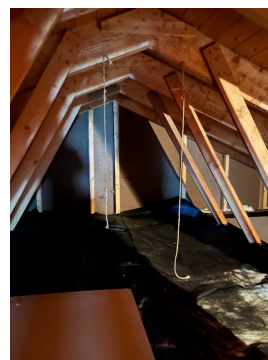
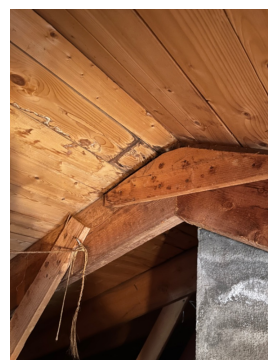
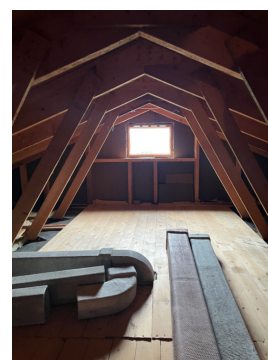
- Det er påvist avvik rundt gjennomføringer i takflaten.
- Det er påvist fuktskjolder/skader i takkonstruksjonen.
- Det er avvik:

Bedre gjennomlufting anbefales og tiltak mot mus påregnes..

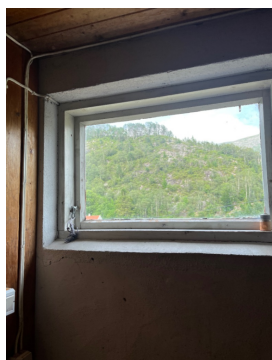
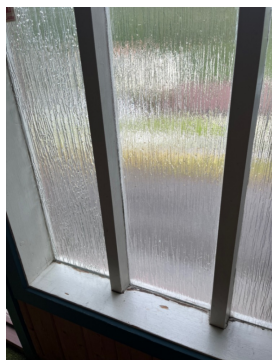
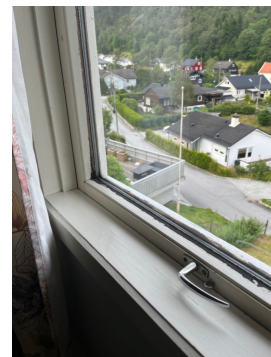
## ! TG 3 Vinduer

Vinduer med isolerglass av ulik alder og type.  
Glass, karmen, beslag og lukkemekanisme er kontrollert.

- Det er påvist at enkelte vinduer er vanskelig å åpne/lukke.
- Det er påvist tegn på innvendig kondensering av enkelte vindusglass.
- Det er påvist vinduer med fukt/råteskader.
- Karmene i vinduer er slitte og det er sprekker i trevirket.

- Det må foretas lokal utbedring.
- Det må påregnes noe vedlikehold og at enkelte vinduer må skiftes ut.

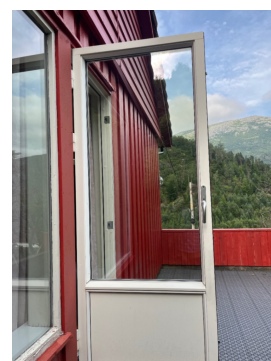
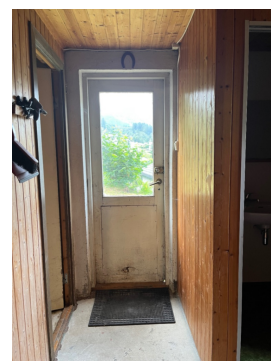
## ! TG 3 Dører

Eldre ytterdør med noe bruksslitasje.  
Eldre kjellerdør med høy slitasjeegrad.  
Terrassedør med glass.  
Dører er undersøkt for slitasje, montering og andre avvik.

- Det er påvist avvik rundt innsettsdetaljer.
- Det er påvist dør(er) med fukt/råteskader.
- Det er påvist dører med punkterte eller sprukne glassruter.
- Det er påvist dører som er vanskelig å åpne eller lukke.
- Det er påvist utetthet/åpning mellom dørblad og dørkarm. Dvs. at kaldtrekk kan oppstå.

- Døren(e) står foran utskiftning.

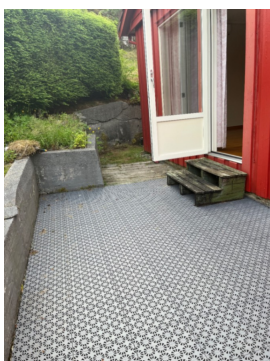
## ! TG 2 Balkonger, terrasser og rom under balkonger

Terrasse i betongkonstruksjon med utgang fra stue.  
Det er kontrollert for generell slitasje, fall og sikring

- Det er ikke krav om utbedring av rekkverkshøyde opp til dagens forskriftskrav.

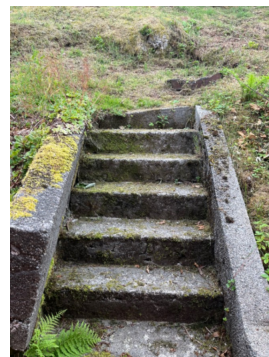
## ! TG 3 Utvendige trapper

Trapp i betong for utvendig tilkomst

- Rekkverk må monteres for å lukke avviket.

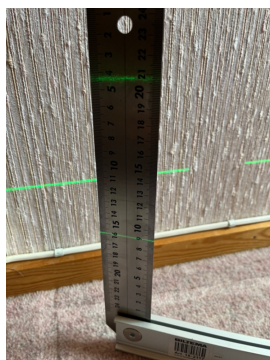
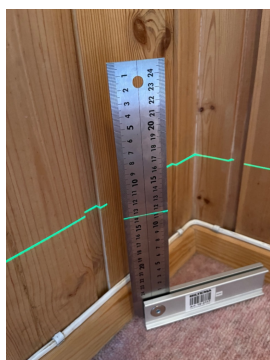
### ! TG 2 Etasjeskille/gulv mot grunn

Gulv mot grunn i betong og etasjeskille i trebjelkelag fra byggeår er kontrollert for horisontalt avvik målt med laser.  
Resultatet tilfredsstillende ikke dagens krav til avvik.

- Det er målt høydeforskjell på mellom 15-30 mm gjennom hele rommet. Tilstandsgrad 2 gis med bakgrunn i standardens krav til godkjente måleavvik.

Fungerer med dette avvik, avretting anbefales ved oppgradering.

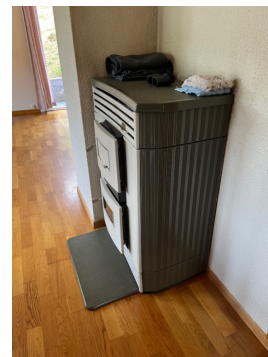
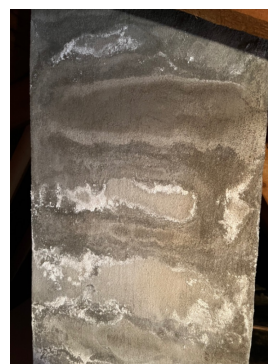
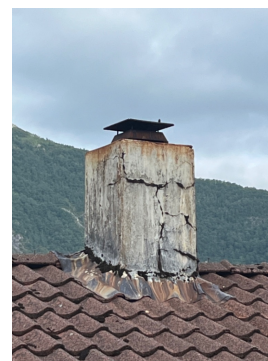
- Det er påvist betydelige sprekker i pipe.

Pipe og ildsted må oppgraderes.

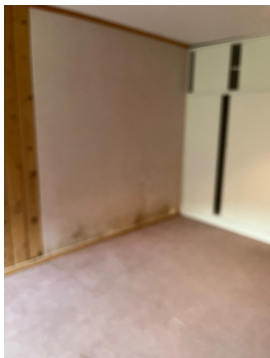
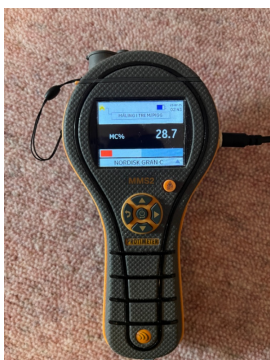
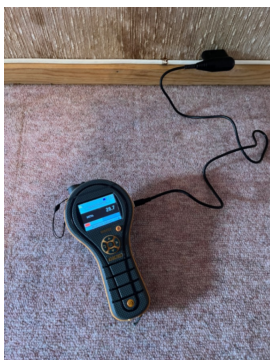
## ! TG 3 Rom Under Terreng

Rom delvis under terreng er undersøkt ifht fukt og andre avvik i konstruksjon. Gjelder kjellerstue og bodrom i underetasje. Hulltaking er ikke foretatt grunnet konstruksjon.

- Det er gjennom målinger påvist høyt fuktnivå i trevegger i underetg./kjeller, det er derfor ikke foretatt hulltaking
- Det er påvist fuktighet i oppforet tregulv i underetg./kjeller, og det er derfor ikke foretatt hulltaking.
- Det er påvist indikasjoner på noe fuktgjennomtrenging inn i kjellermur.
- Det er påvist synlige fukt/råteskader i treverk i underetg./kjeller, hulltaking er derfor ikke nødvendig

Må ses i sammenheng med drenering og fuktsperre mot grunn og terreng

- Ytterligere undersøkelser må foretas for å få kartlagt årsak og omfanget på eventuelle skader.

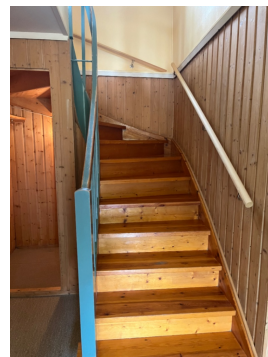
## ! TG 2 Innvendige trapper

Innvendig trapp er testet og kontrollert.  
Det er en heltre trapp fra byggeår med noe bruksslitasje og mangler.

- Rekkverkshøyder er under dagens forskriftskrav til rekkverk i trapper.
- Det er avvik:

Fungerer med dette avvik

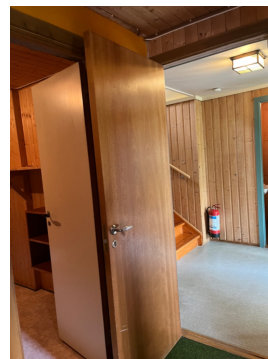
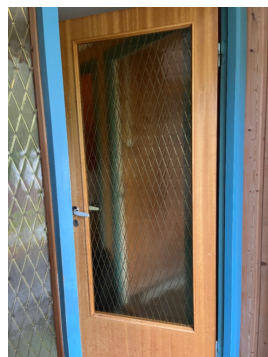
## ! TG 2 Innvendige dører

Innvendige dører med og uten glassfelt.  
Overflater er undersøkt og åpne/lukke mekanisme sjekket.

Dører fungerer med dette avvik

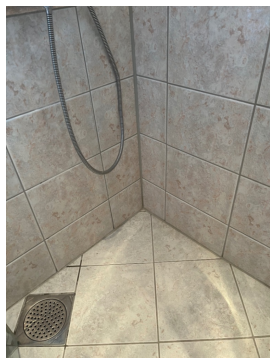
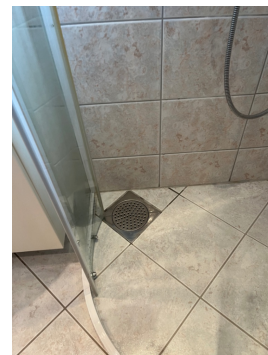
### ! TG 2 Overflater vegger og himling

- Det er påvist at flisfuger har riss/sprekker.
- Det er vindu/dør med ikke fuktbestandige materialer i våtsonen (ved vask, dusj, badekar, osv.), løsningen eller byggematerialet er uegnet.

Jevnlig tilsyn anbefales, oppgradering må påregnes på sikt

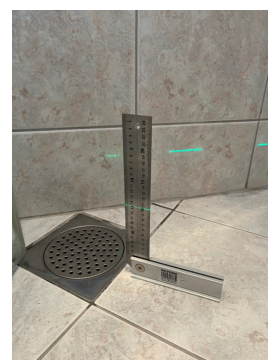
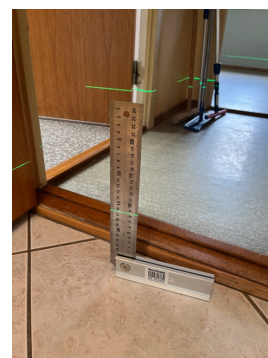
### ! TG 2 Overflater Gulv

Sluk er plassert i dusjhjørne og fall mot sluk fra øvrige lekkasjepunkt er sjekket med laser med målbart resultat.  
Sokkel på dusjdører hindrer imidlertid lekkasjevann tilgang til sluk.  
Overflate er sjekket for sprekker, riss og bom i fuger/fliser.

- Det er mulighet for at det kan forekomme vannlekkasje på våtrommet hvor vann ikke vil gå til sluk.
- Det er påvist at flisfuger har riss/sprekker.
- Det er påvist at høydeforskjell fra topp slukrist til gulv/synlig topp membran ved dørterskel er mindre enn 25 mm.
- Det er påvist at noen fliser har bom (hulrom under).

- Det bør etableres avrenning inn til sluk for hele våtrommet.

Jevnlig tilsyn anbefales, oppgradering må påregnes på sikt.

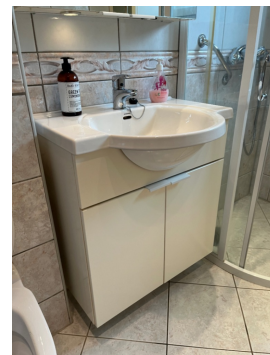
### ! TG 2 Sanitærutstyr og innredning

- Det er ikke påvist tilfredsstillende løsning for å synliggjøre lekkasje fra innebygget sistene.
- Det er avvik:

- Det må gjøres tiltak for å lukke avviket.

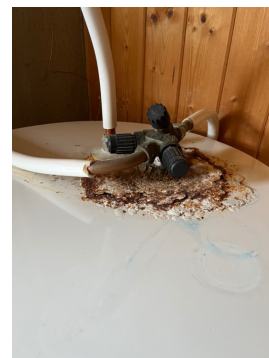
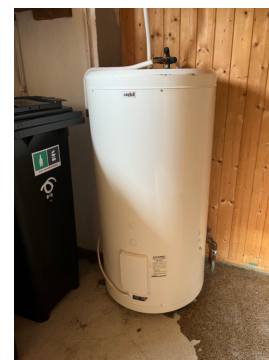
## ! TG 2 Varmtvannstank

200 liter vv beholder plassert på vaskerom

- Det er påvist at varmtvannstank er over 20 år
- Det er avvik:

Vv har rustskader

Det må påregnes utskifting av beholder.

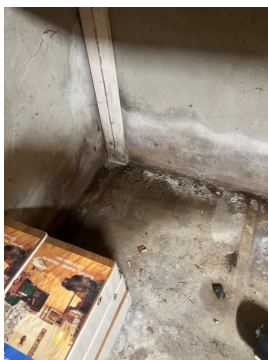
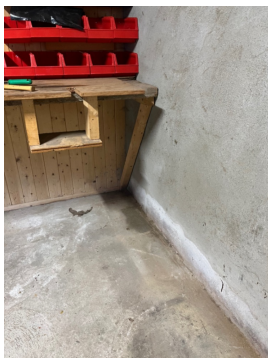
### ! TG 3 Fuktsikring og drenering

- Det mangler, eller på grunn av alder er det sannsynlig at det mangler, utvendig fuktsikring av grunnmuren ved kjeller/underetasje.
- Mer enn halvparten av forventet levetid på drenering er overskredet.
- Dreneringen er utilstrekkelig og har idag begrenset effekt.

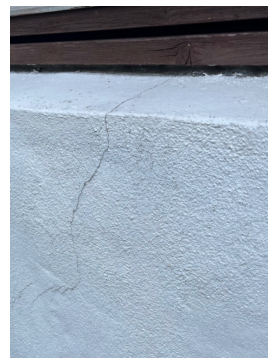
### ! TG 2 Grunnmur og fundamenter

Støpt ringmur med kjeller.

Vedlikehold må påregnes

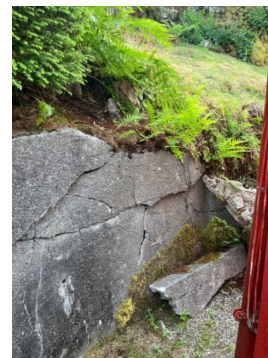
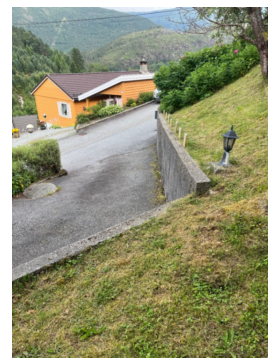
### ! TG 3 Forstøtningsmurer

Forstøtningsmurer i forkant og i bakkant av bolig.

- Det er påvist større sprekker og/eller skjevheter i muren.
- Det mangler rekkverk/annen sikring på forstøtningsmuren(e) ut ifra dagens krav.

- Forstøtningsmuren må rives og ny mur bygges.
- Rekkverk/annen sikring på forstøtningsmur må settes opp/utbedres.
